Gaceta  
**CCH**

Suplemento  
7 de noviembre de 2023  
ISSN 0188-6975

# TRABAJOS DE MANTENIMIENTO VERANO 2023

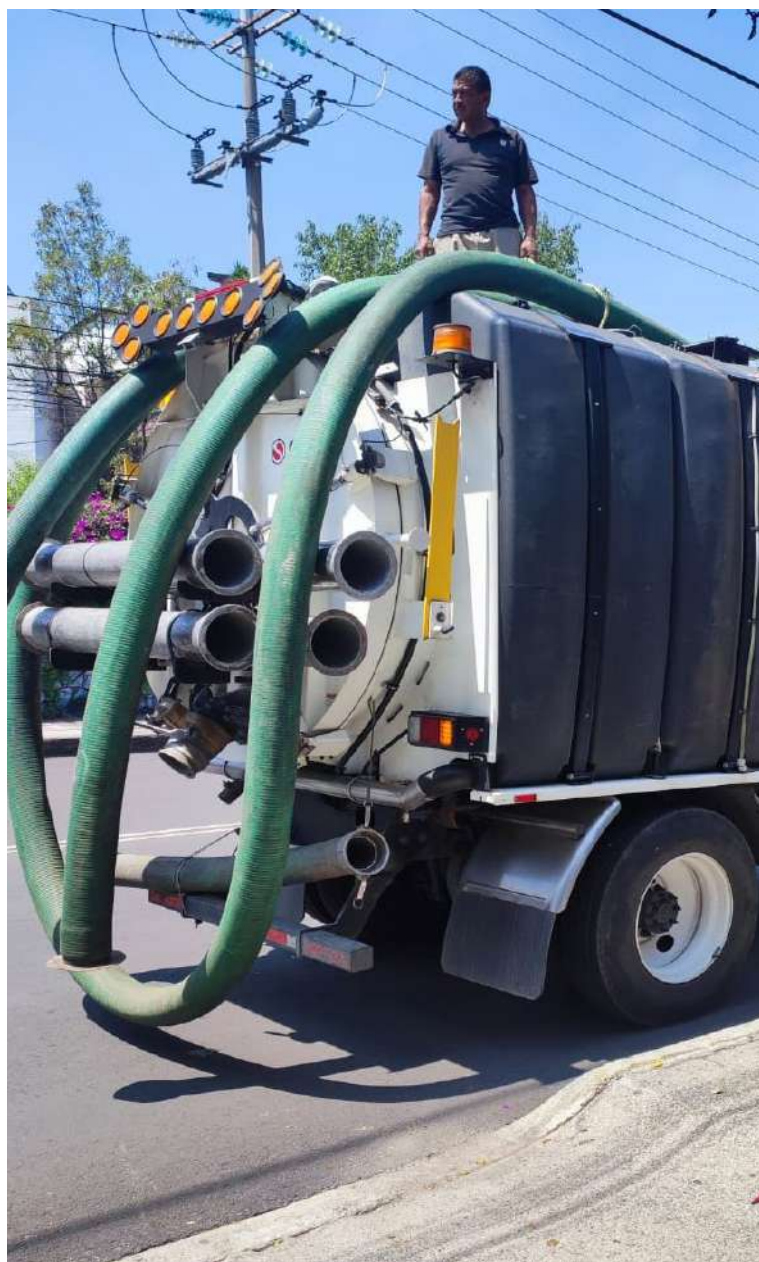
### 3. Realización de limpieza y desazolve de fosa séptica en Laboratorio Central

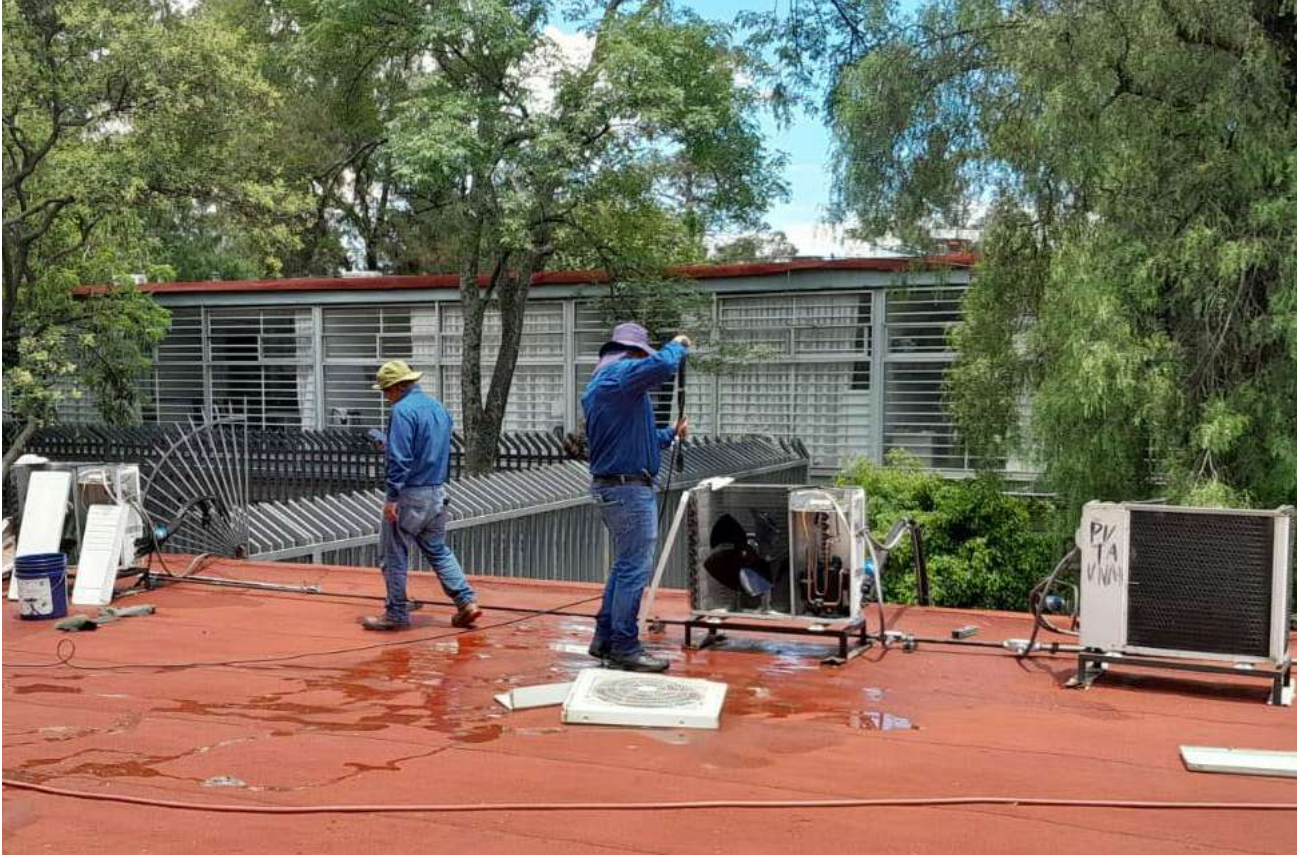
## 6. Mantenimiento a equipo de aire acondicionado en sede Circuito

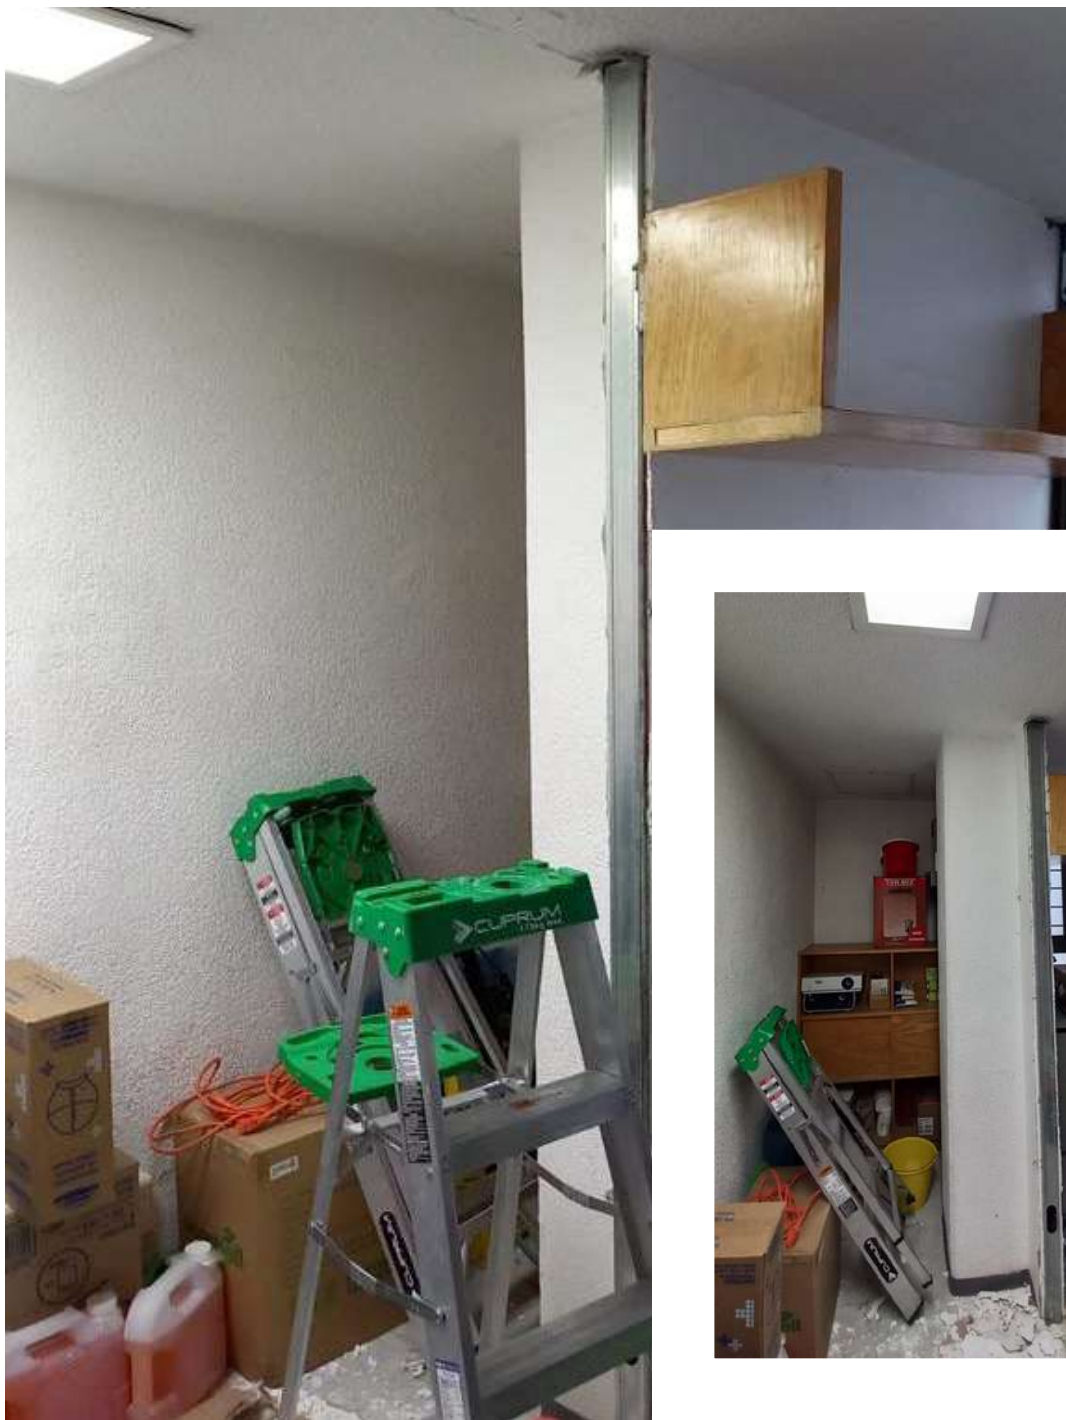
## 10. Remodelación de oficina en Servicios Generales

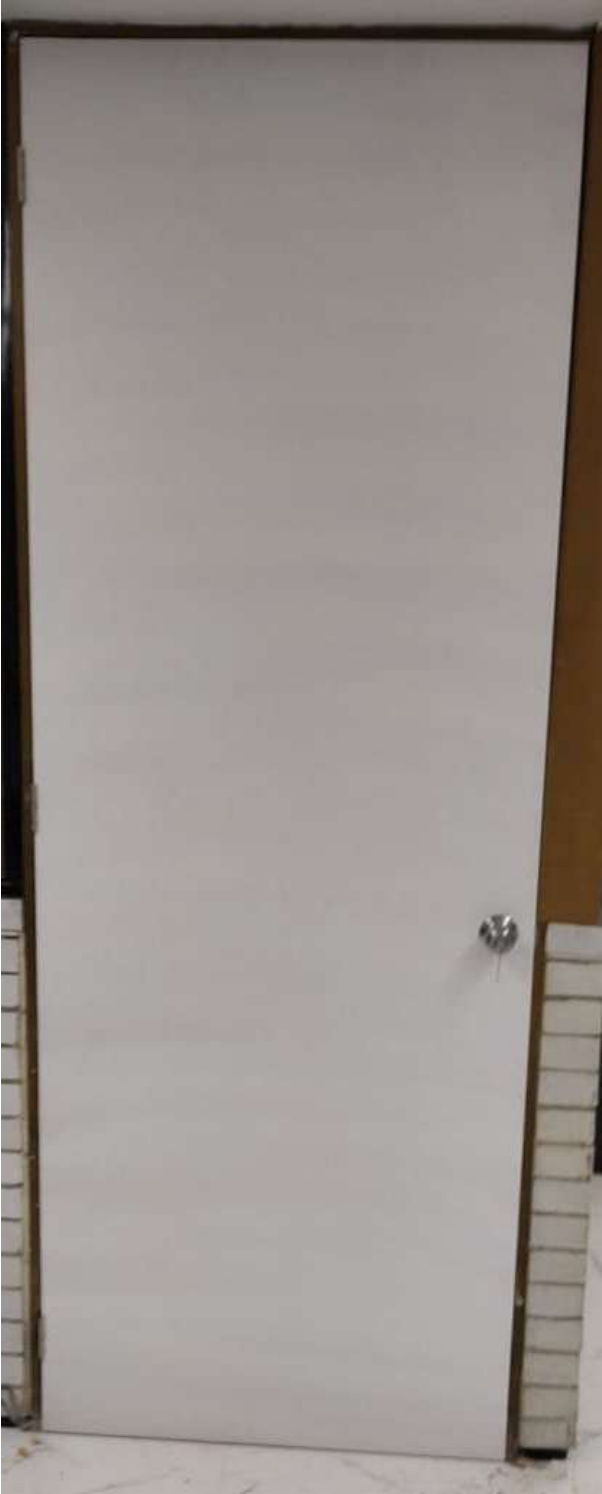
# 11. Mantenimiento a puertas en Laboratorio Central

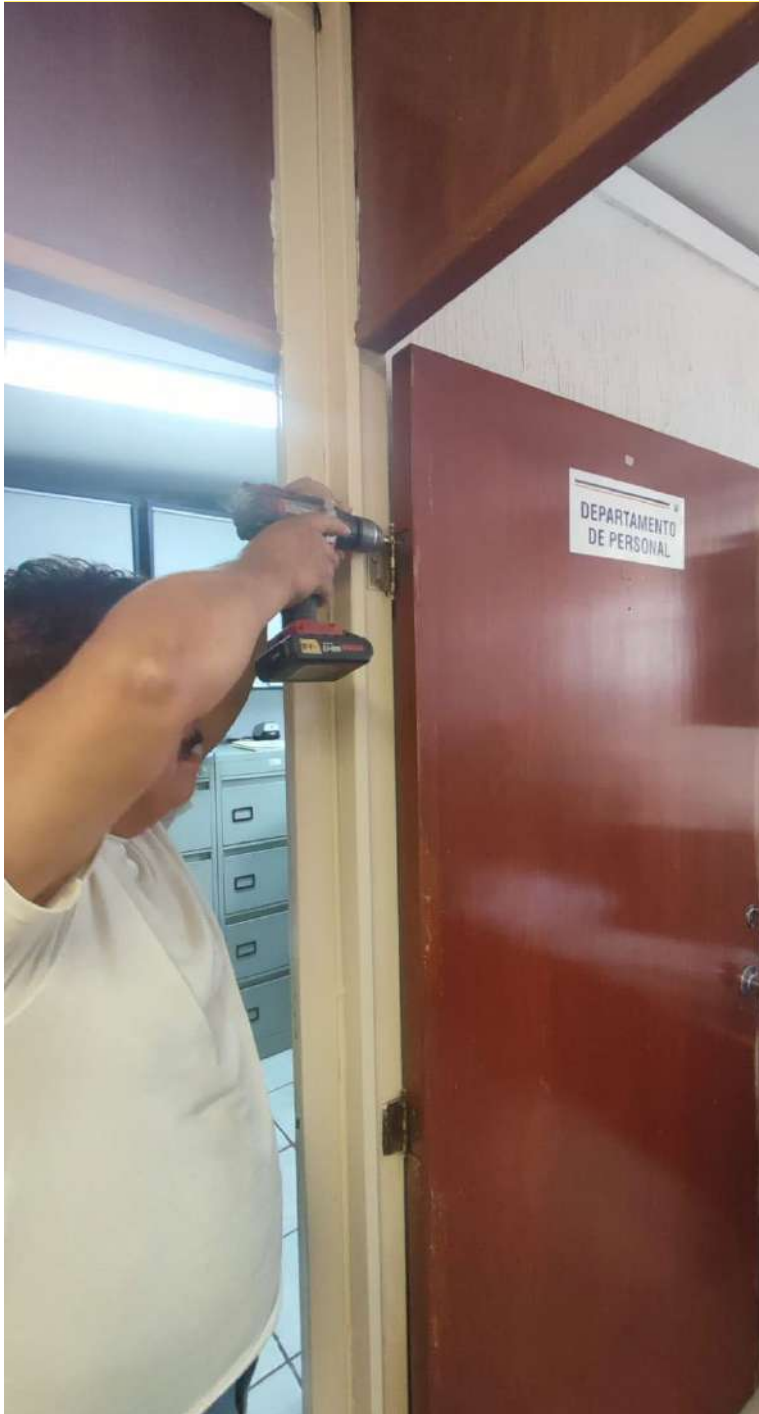
## 12. Mantenimiento a puertas del Departamento de Personal

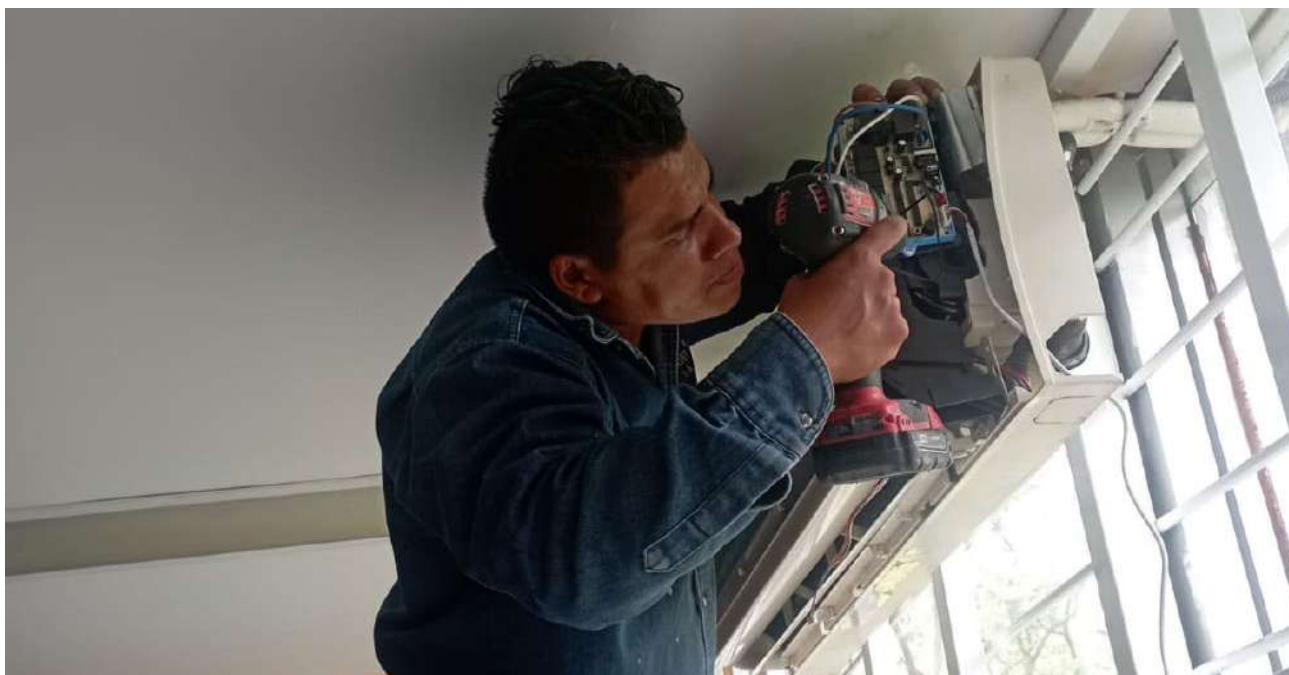
## 14. Colocación de contactor y tarjeta electrónica en equipo de A.A.

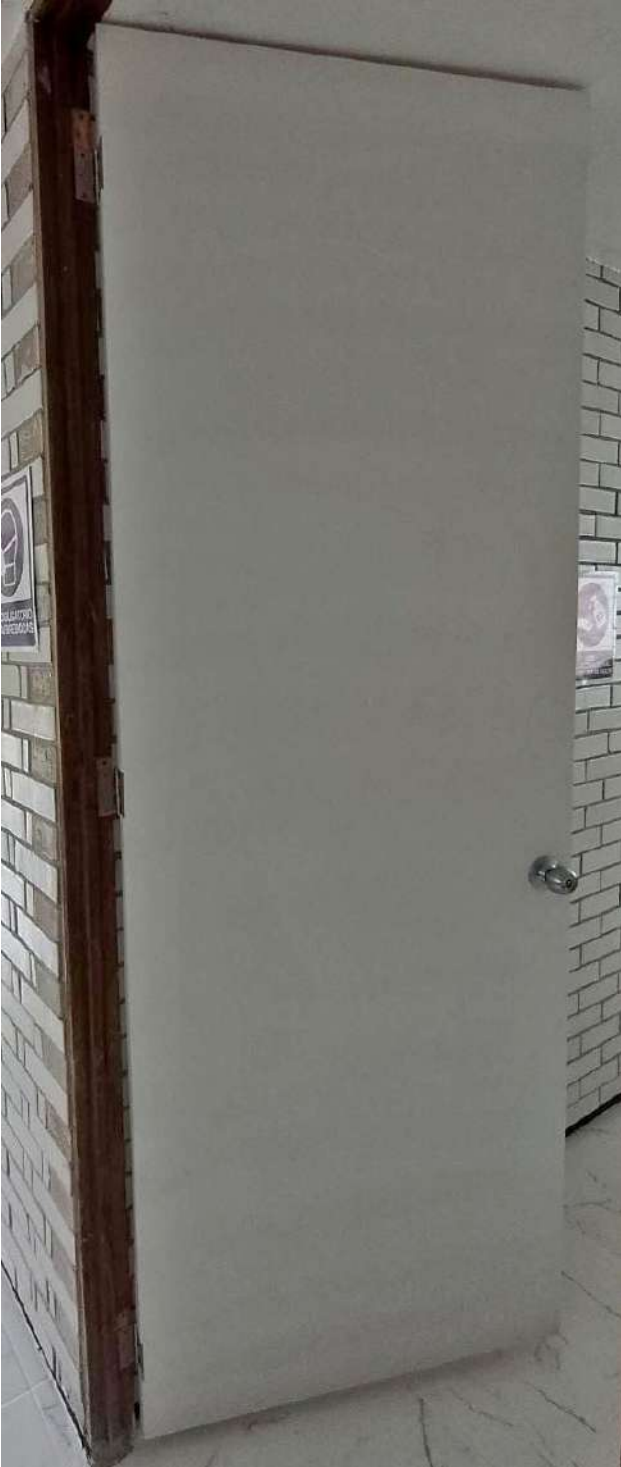
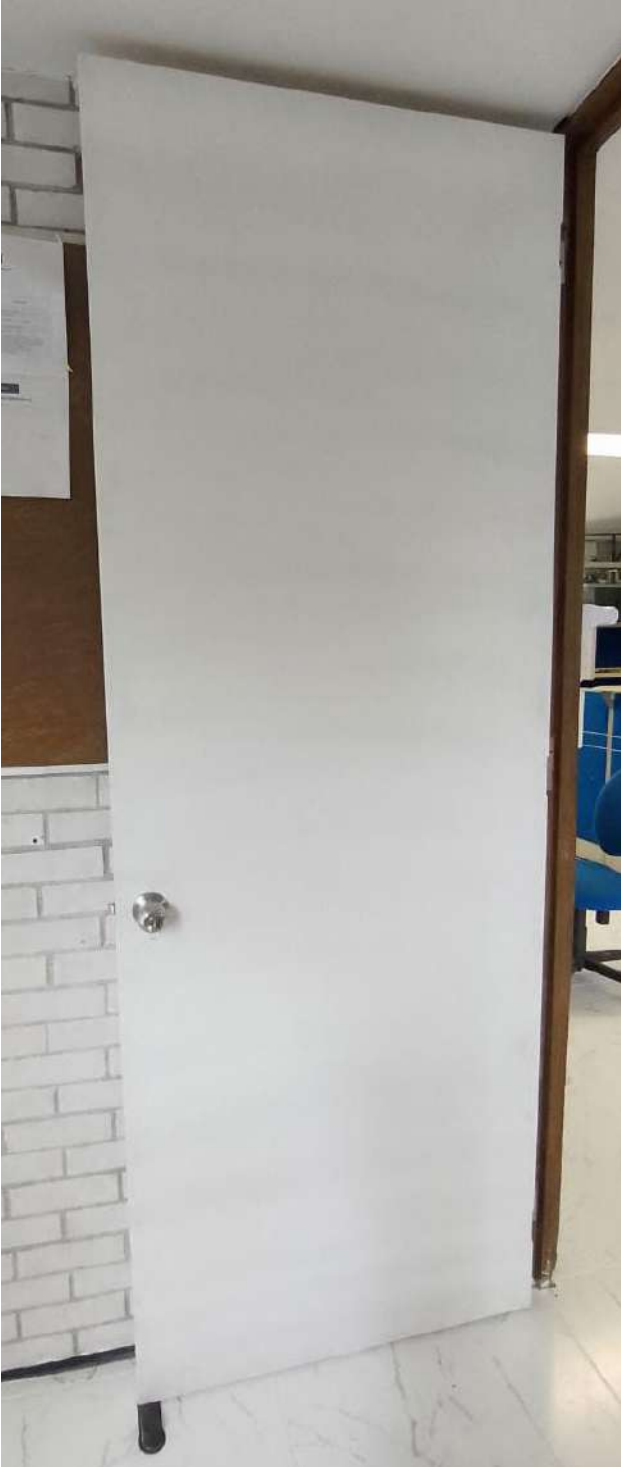
# 15. Mantenimiento a marcos de puertas en Laboratorio Central

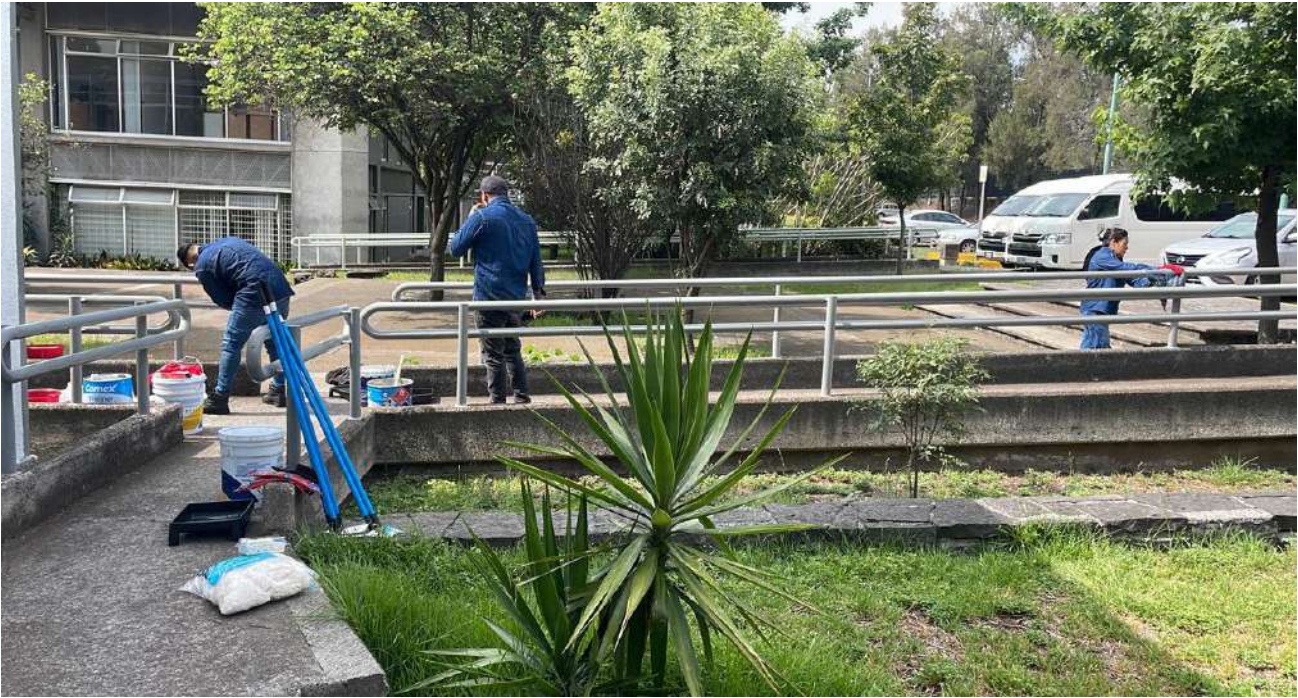
# 17. Aplicación de pintura esmalte en sede Circuito

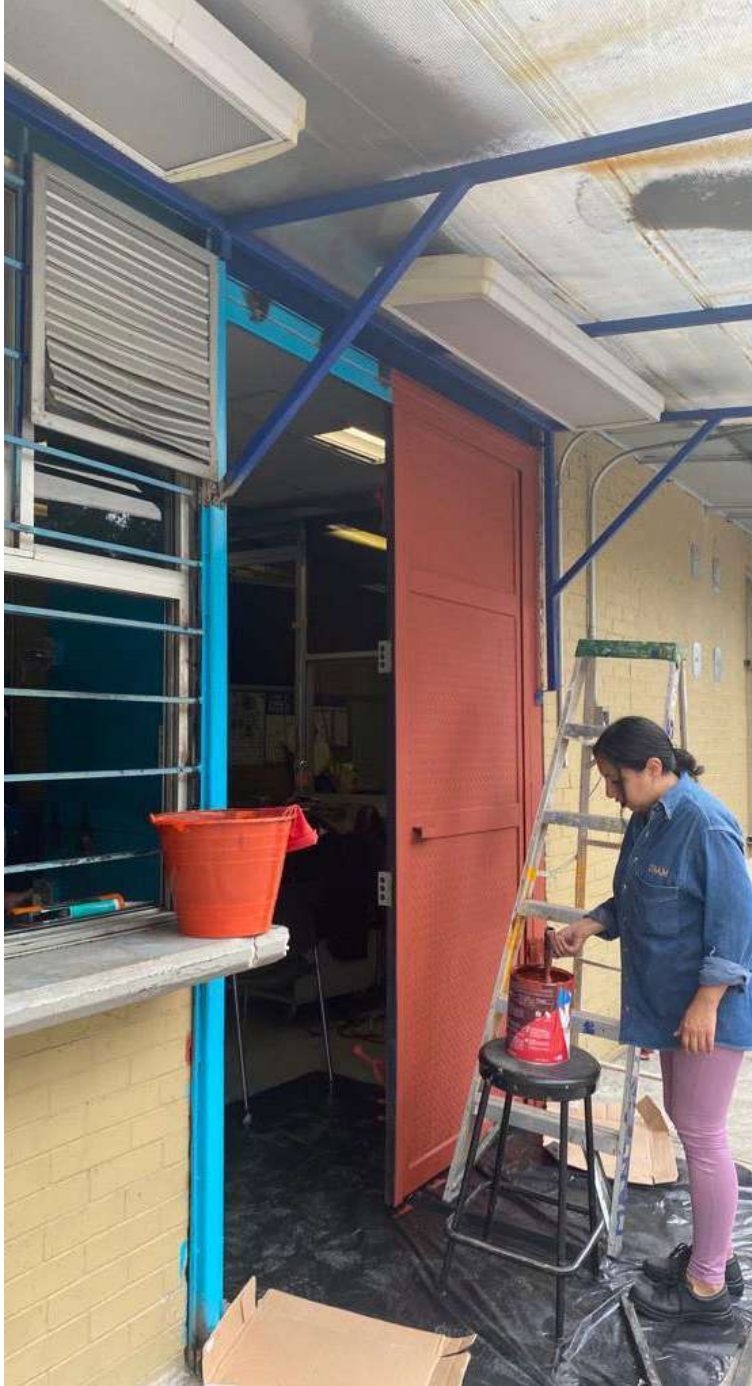
## 8. Fabricación y colocación de puerta de herrería en Imprenta

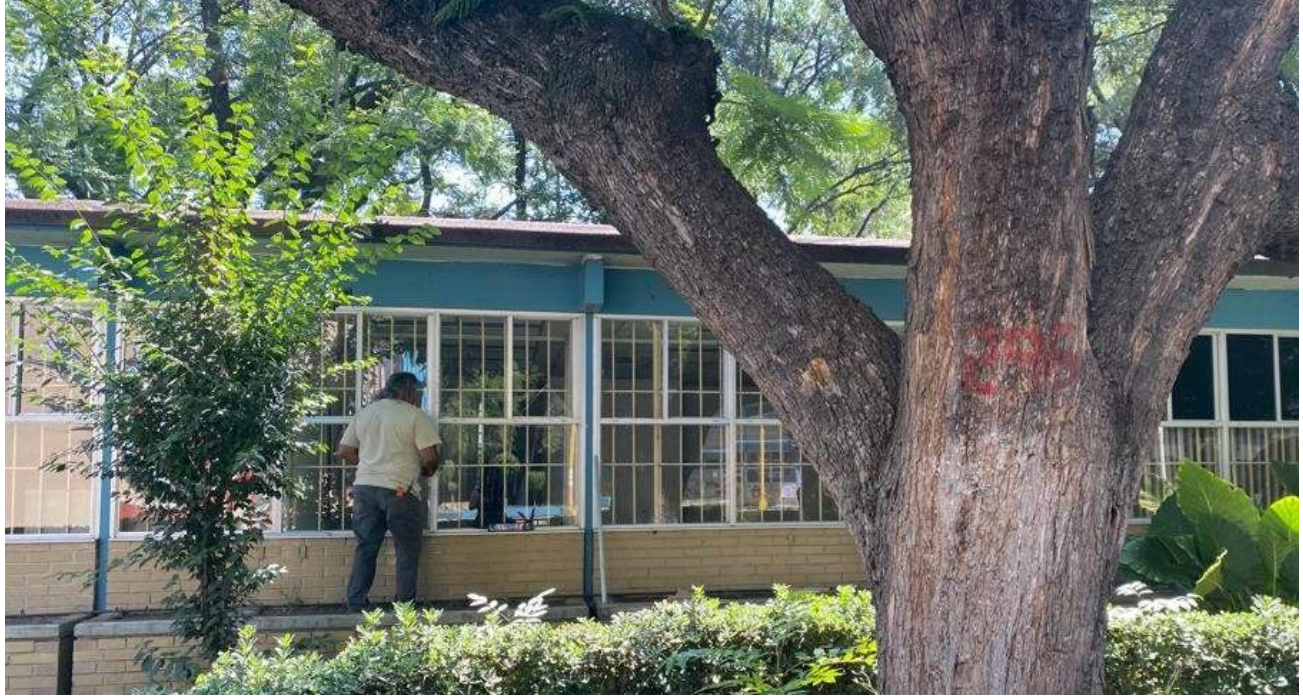
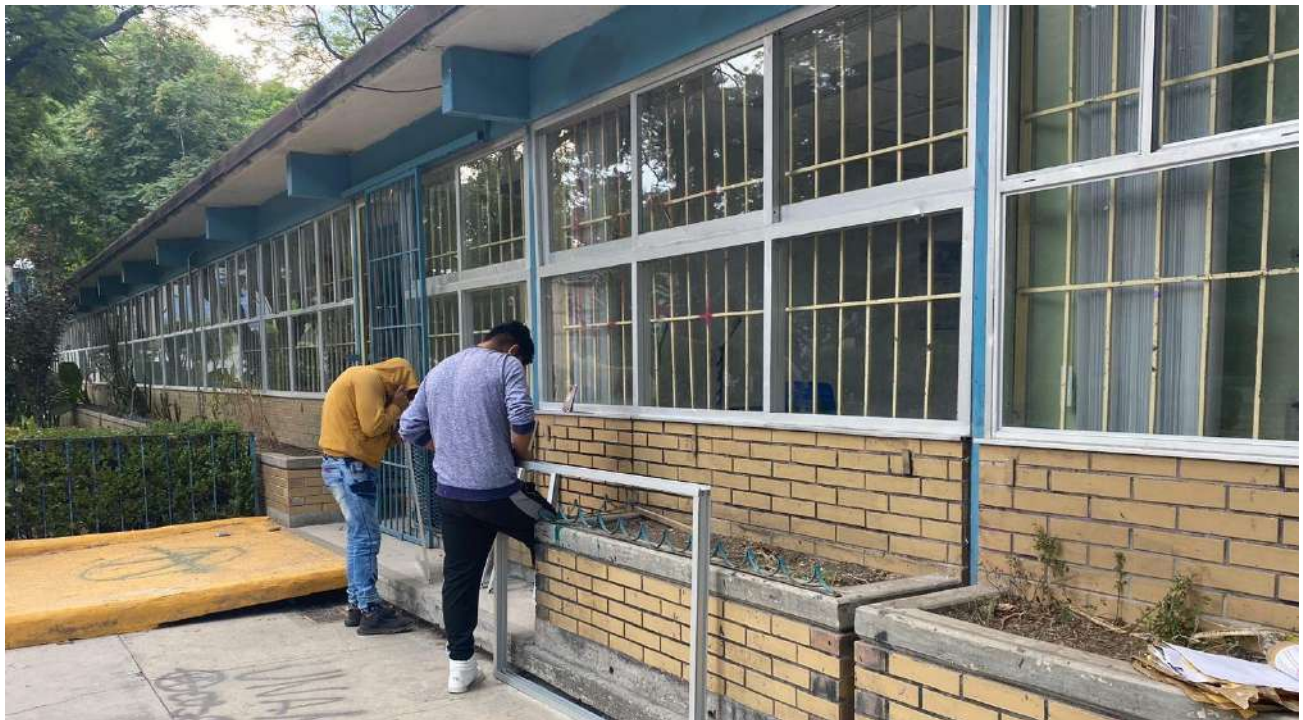
## 1. Sustitución de 193 vidrios y cancelería

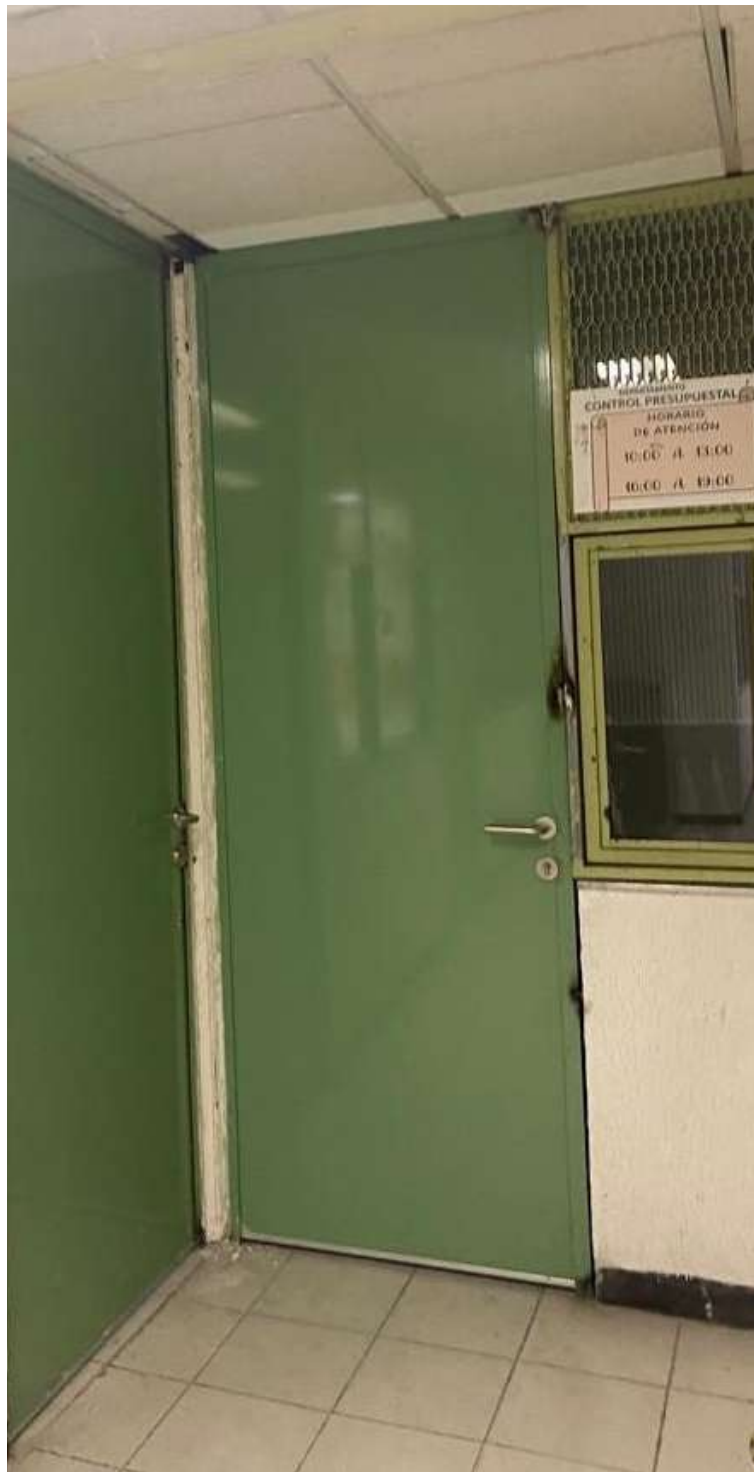
## 2. Sustitución de 9 puertas interiores de Porcewol

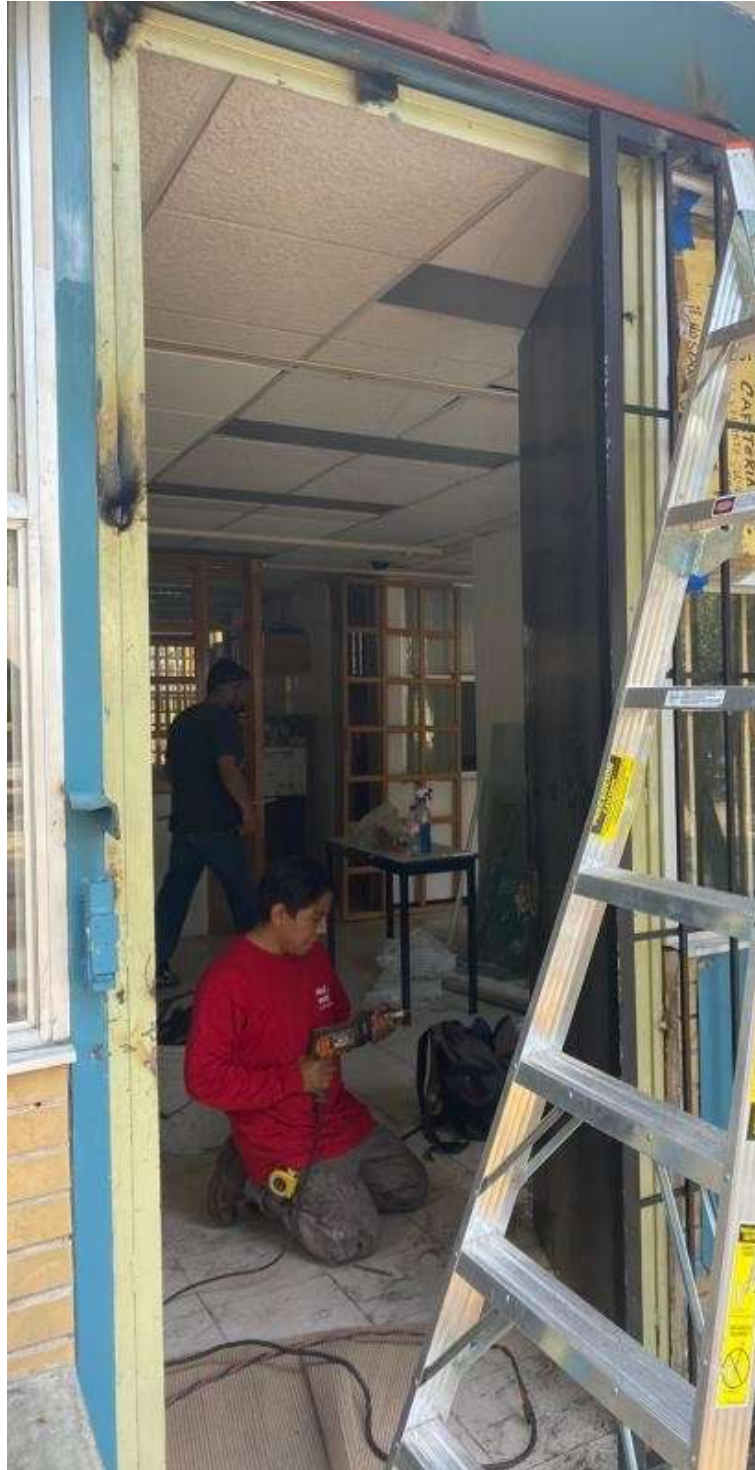
### 3. Sustitución de puerta de acceso y reforzamiento de herrería

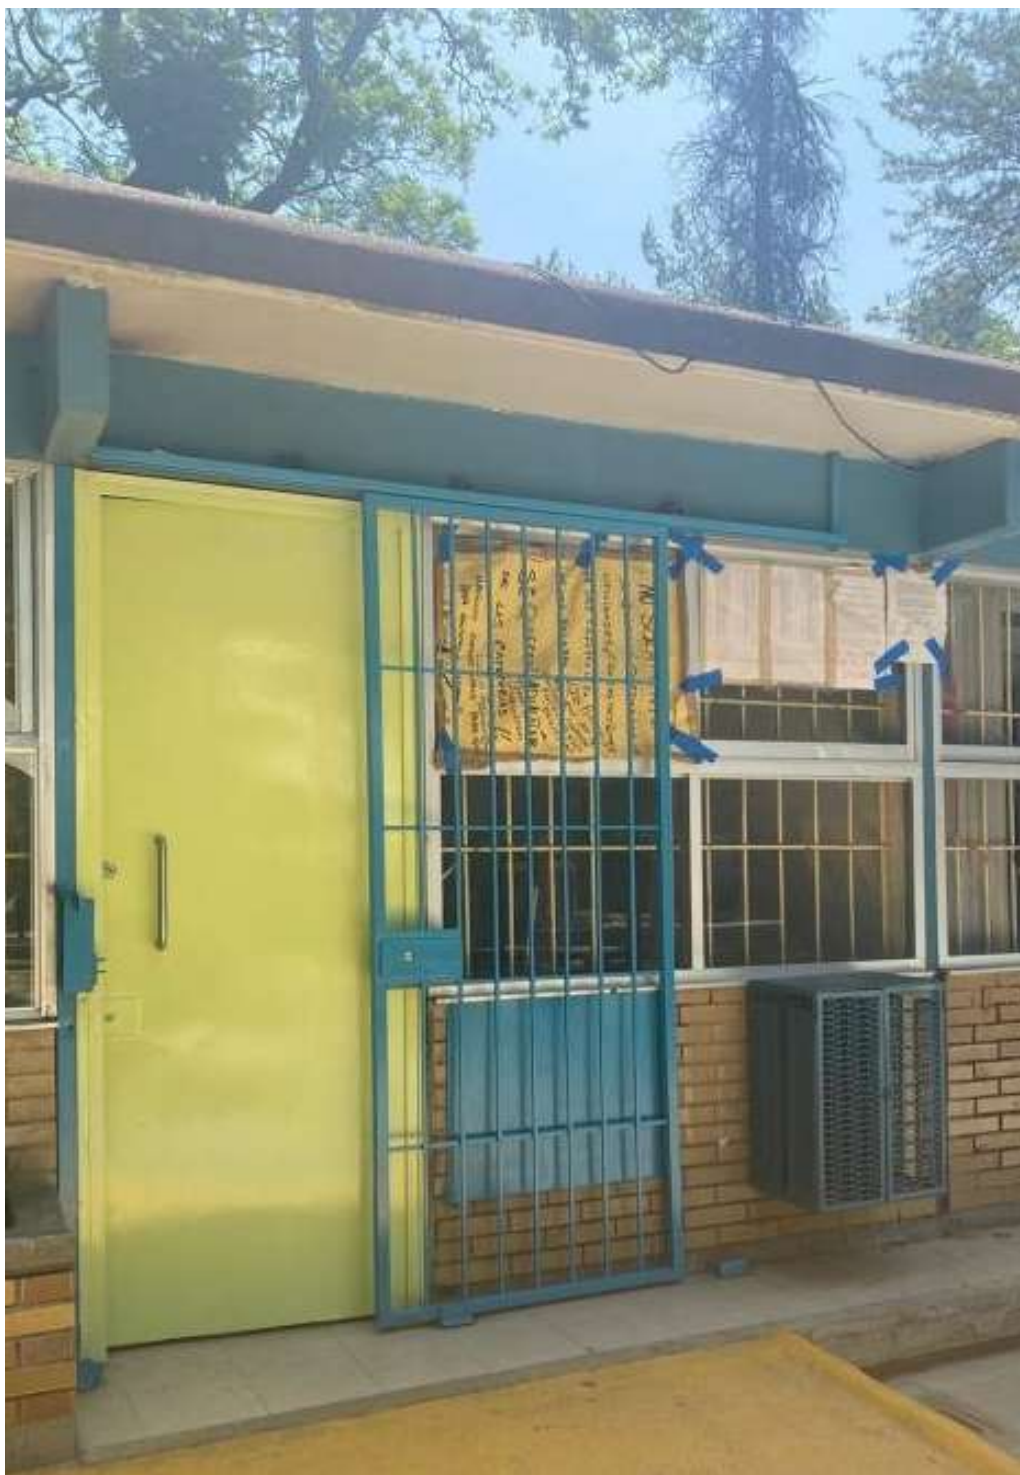
#### 4. Sustitución de reja de protección en acceso y reforzamiento

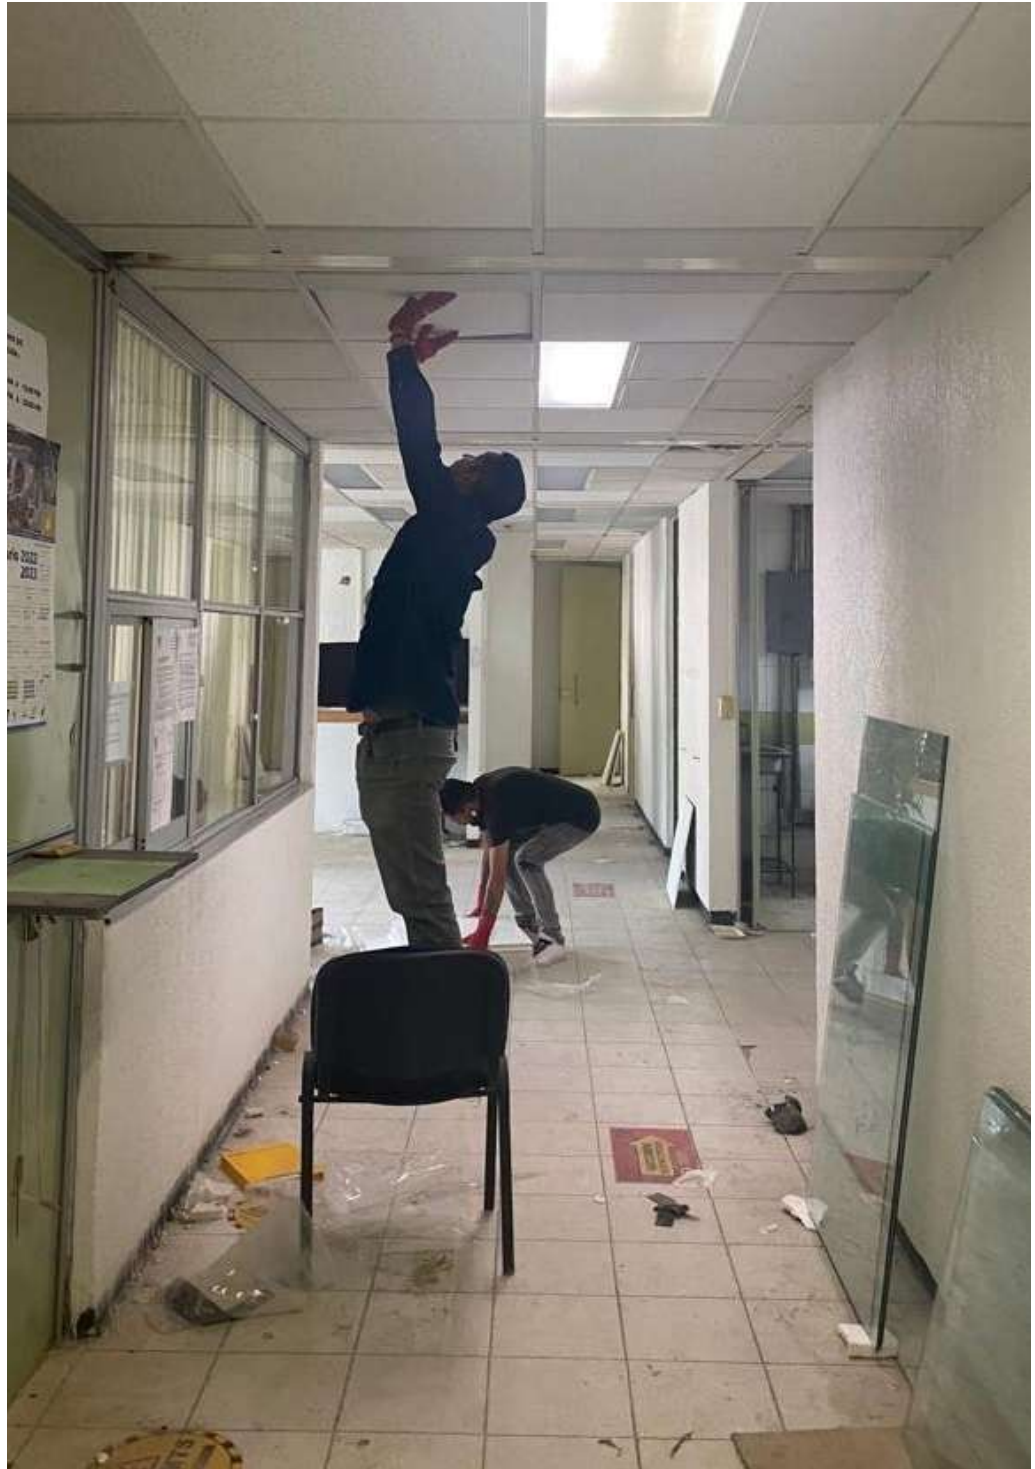
## 5. Reemplazo de 85 piezas de plafón

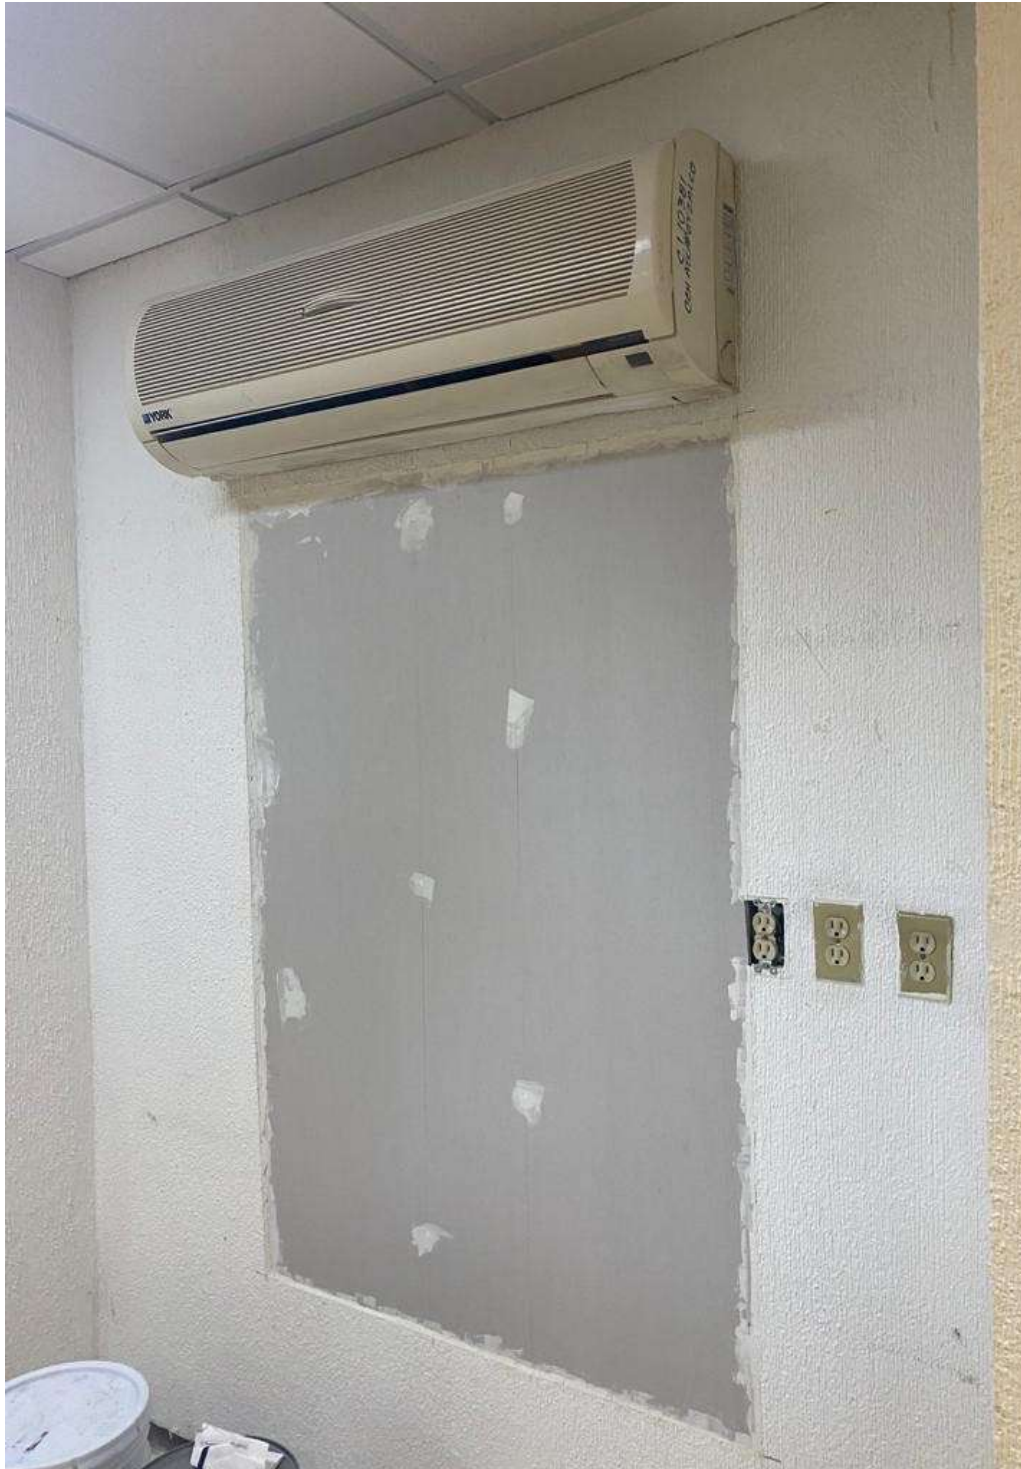
## 6. Reparación de 10 m<sup>2</sup> de tablarroca en muros

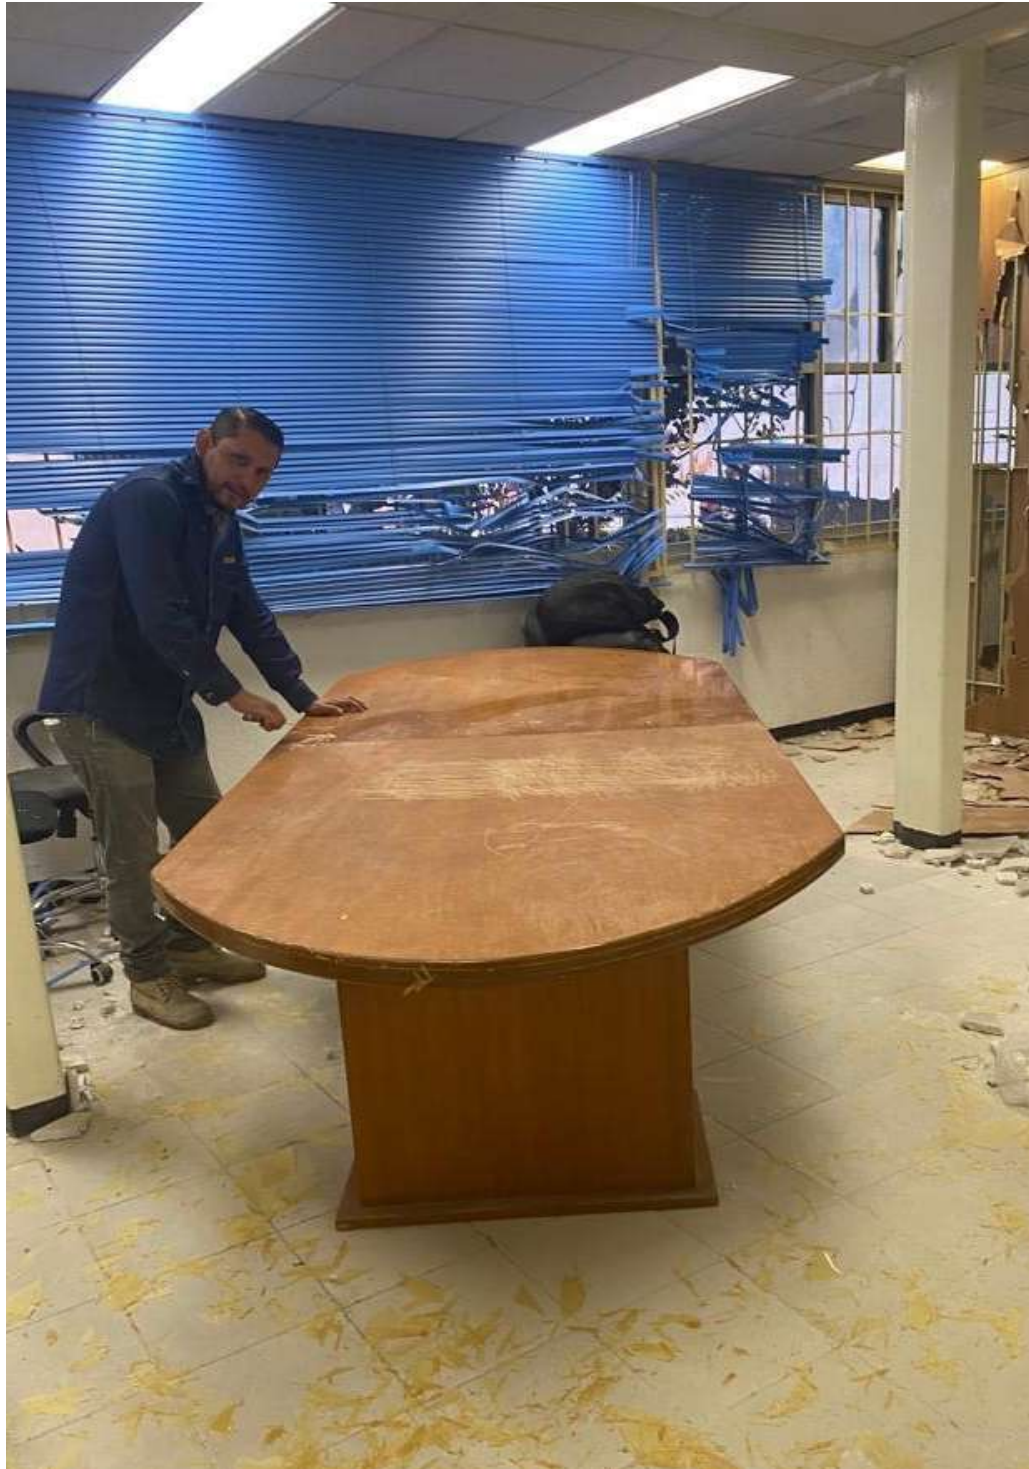
## 7. Reparación de 5 muebles de carpintería

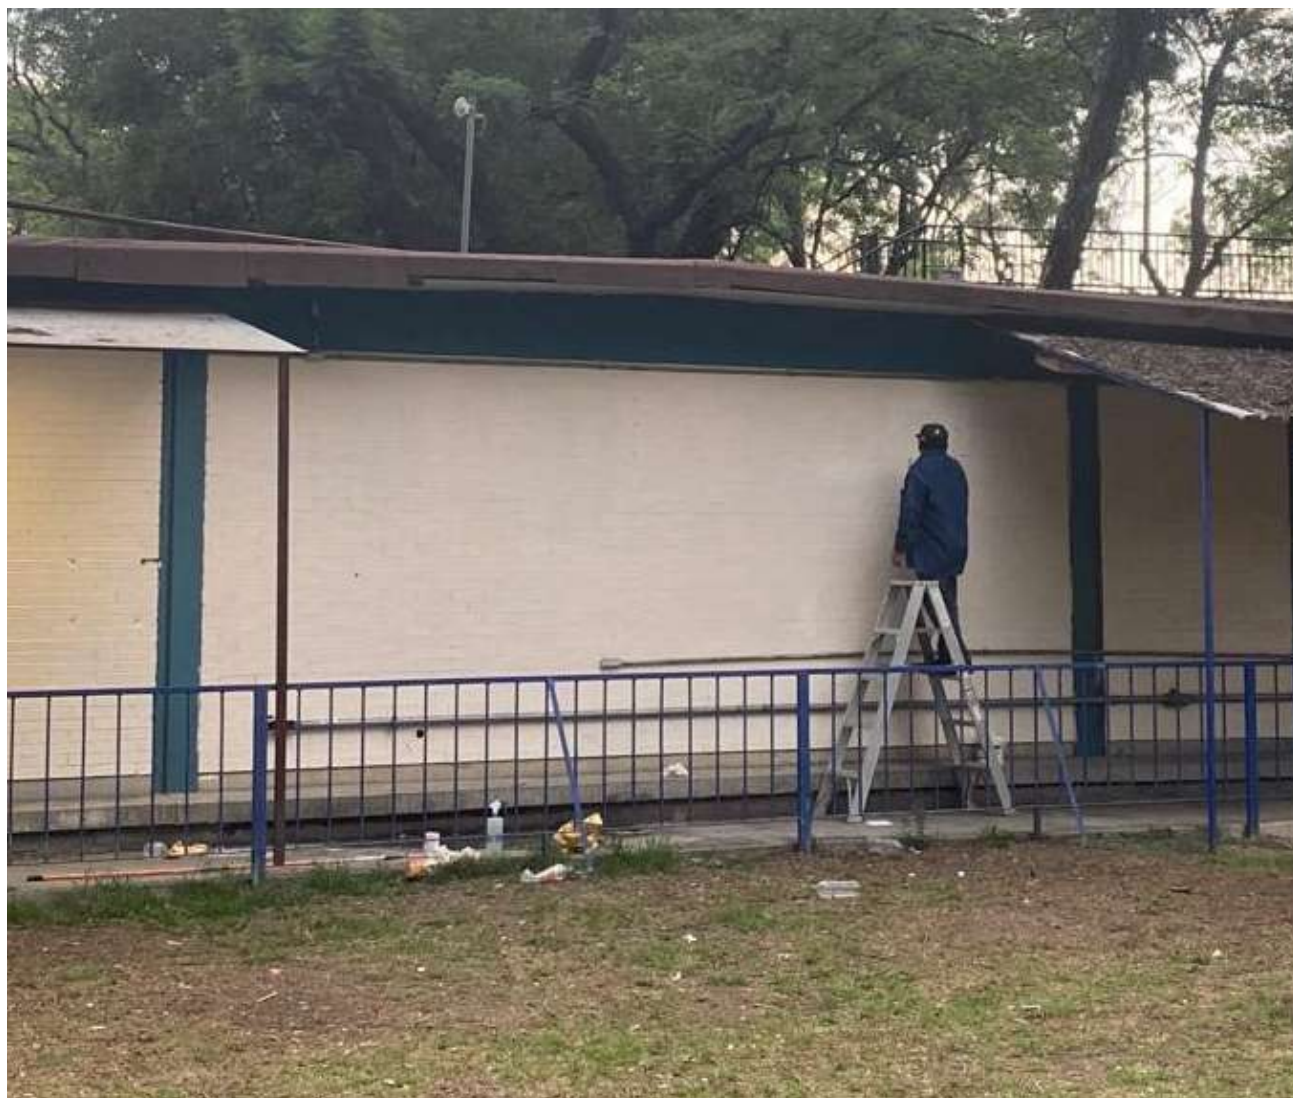
## 8. Aplicación de pintura en 18 m<sup>2</sup> de fachada lateral

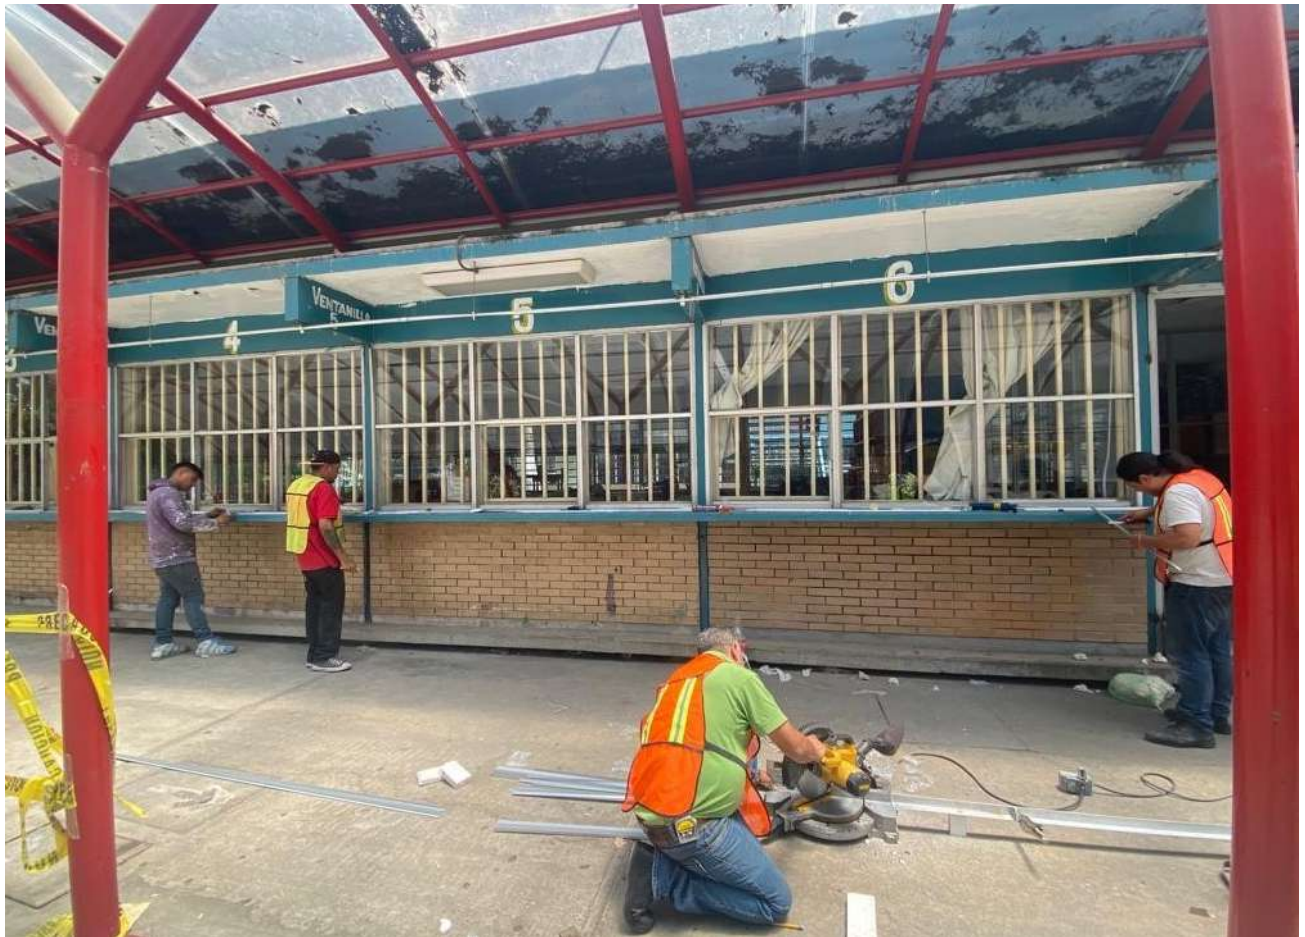
## 1. Sustitución de 103 vidrios y cancelería
