Gaceta  
**CCH**

Suplemento  
7 de noviembre de 2023  
ISSN 0188-6975

# TRABAJOS DE MANTENIMIENTO VERANO 2023

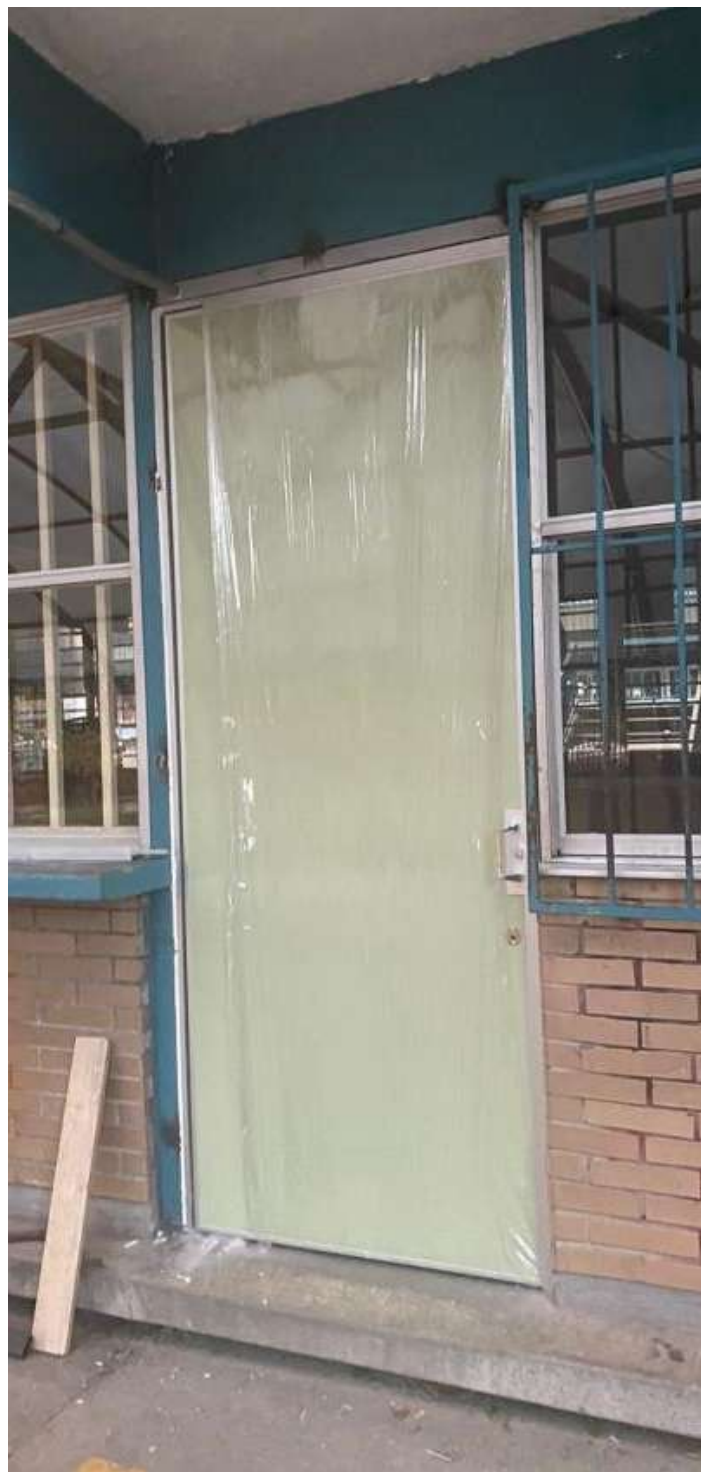
## 2. Sustitución de 2 puertas de acceso y reforzamiento de herrería

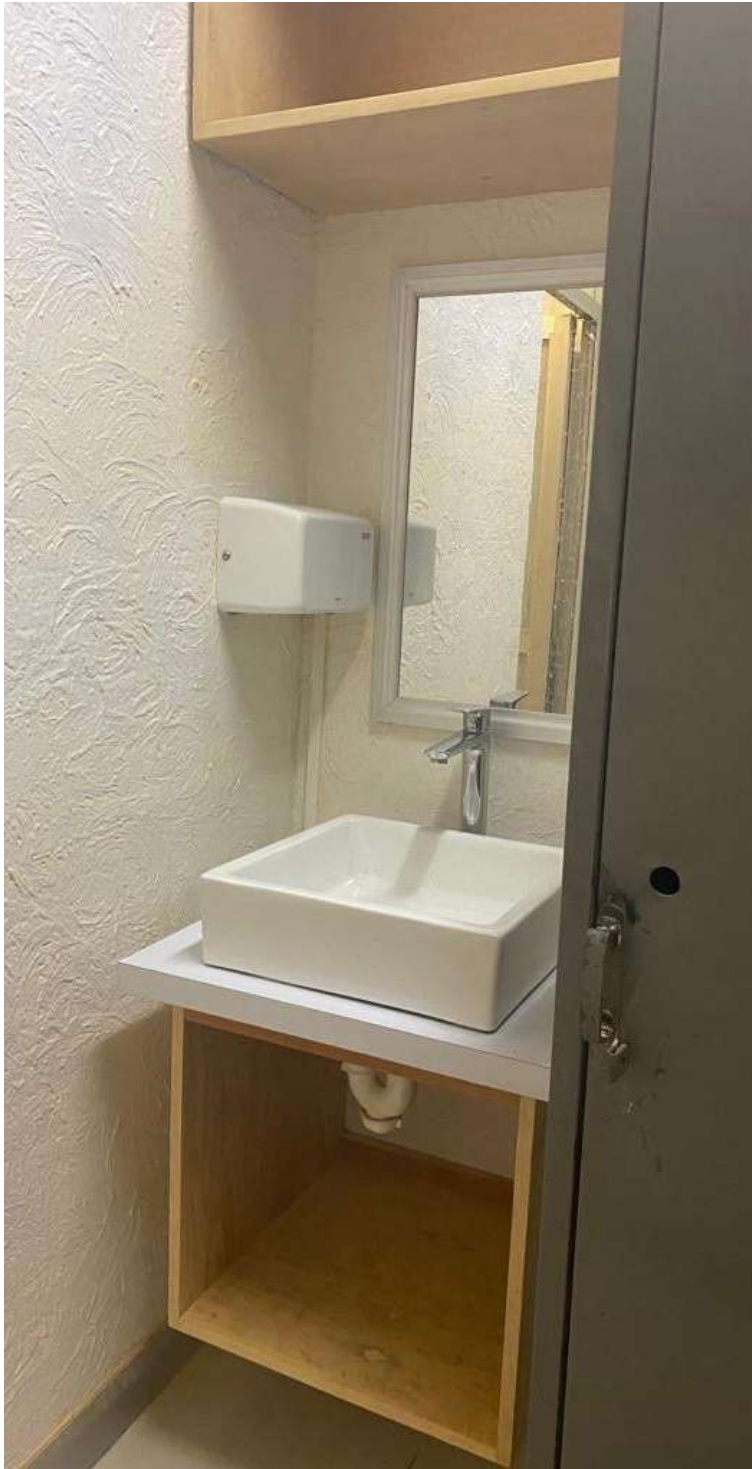
### 3. Sustitución de 2 muebles de baño (WC y lavabo)

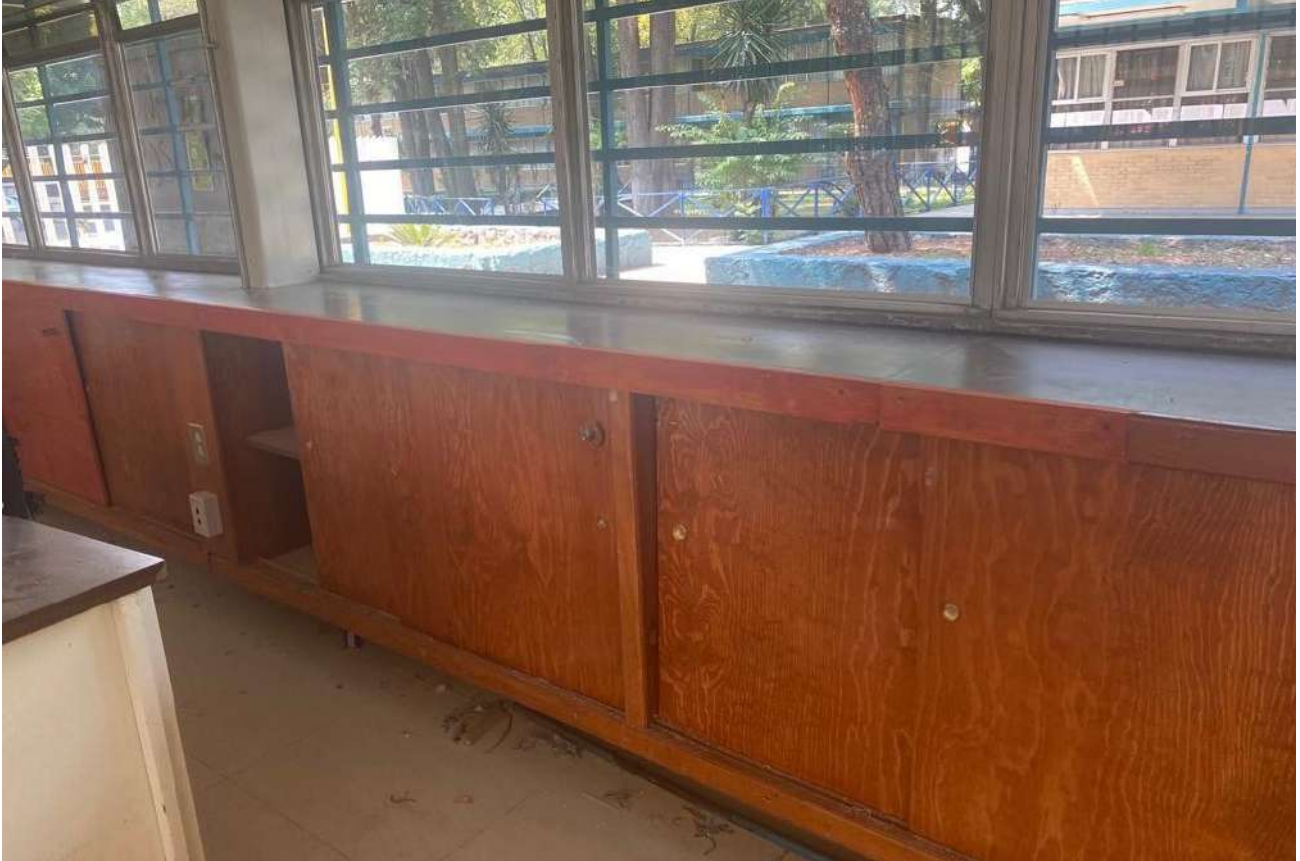
## 4. Reparación de 10 muebles de carpintería

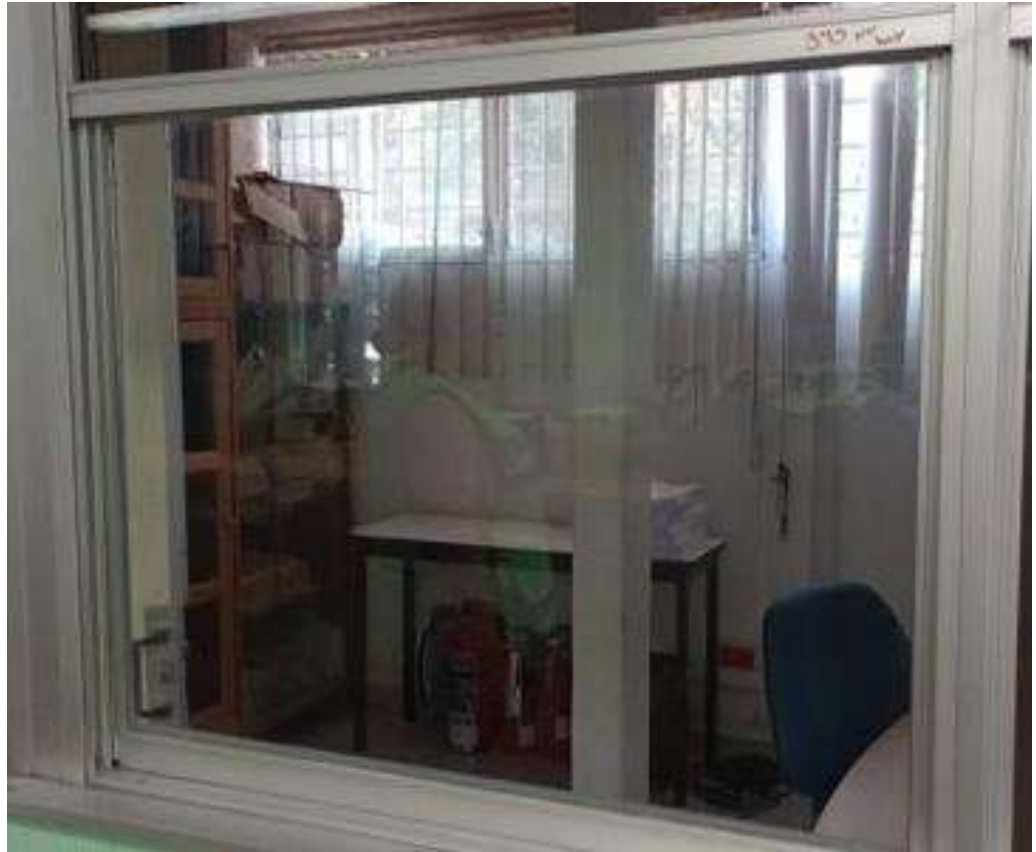
## 1. Sustitución de un vidrio con cancelería

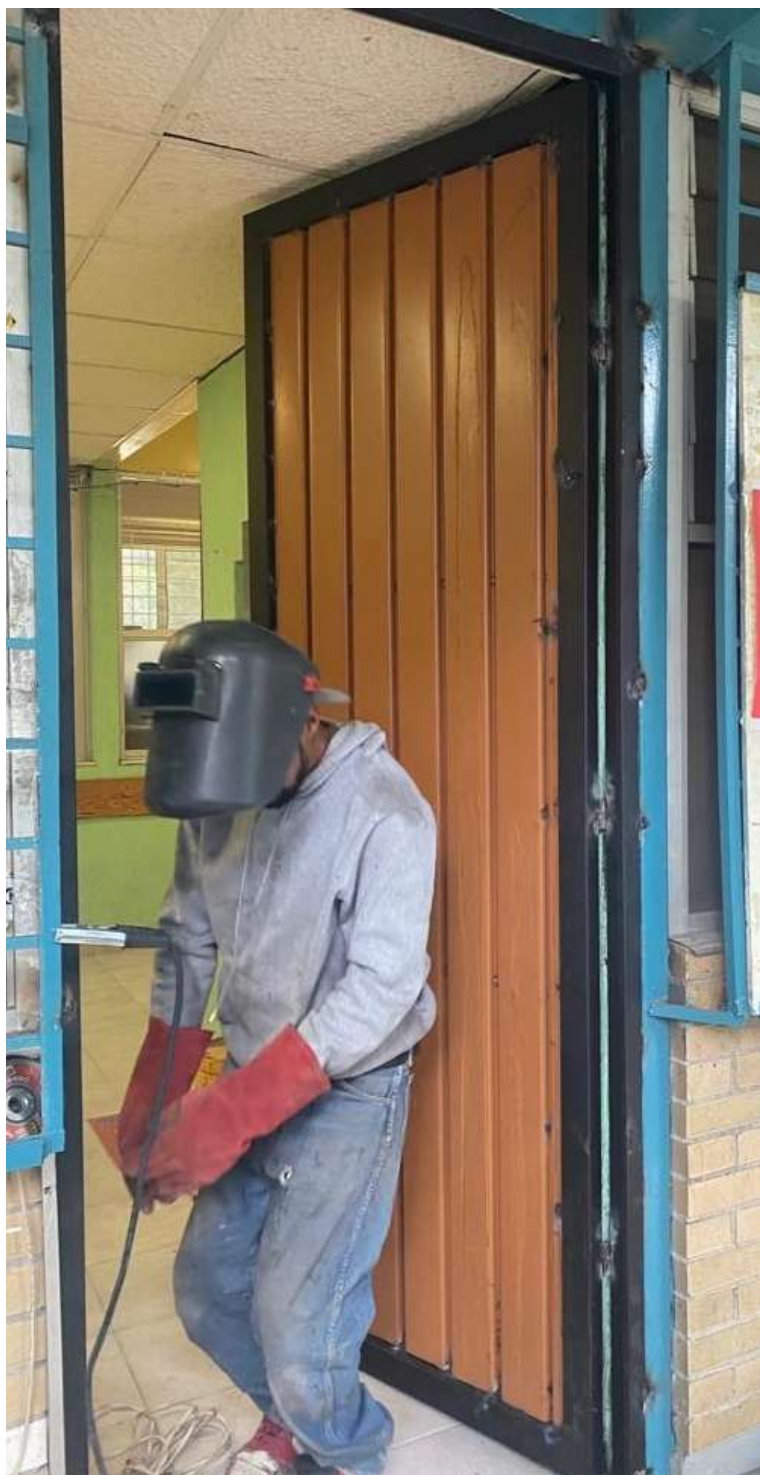
## 2. Sustitución de una puerta de acceso y reforzamiento de herrería

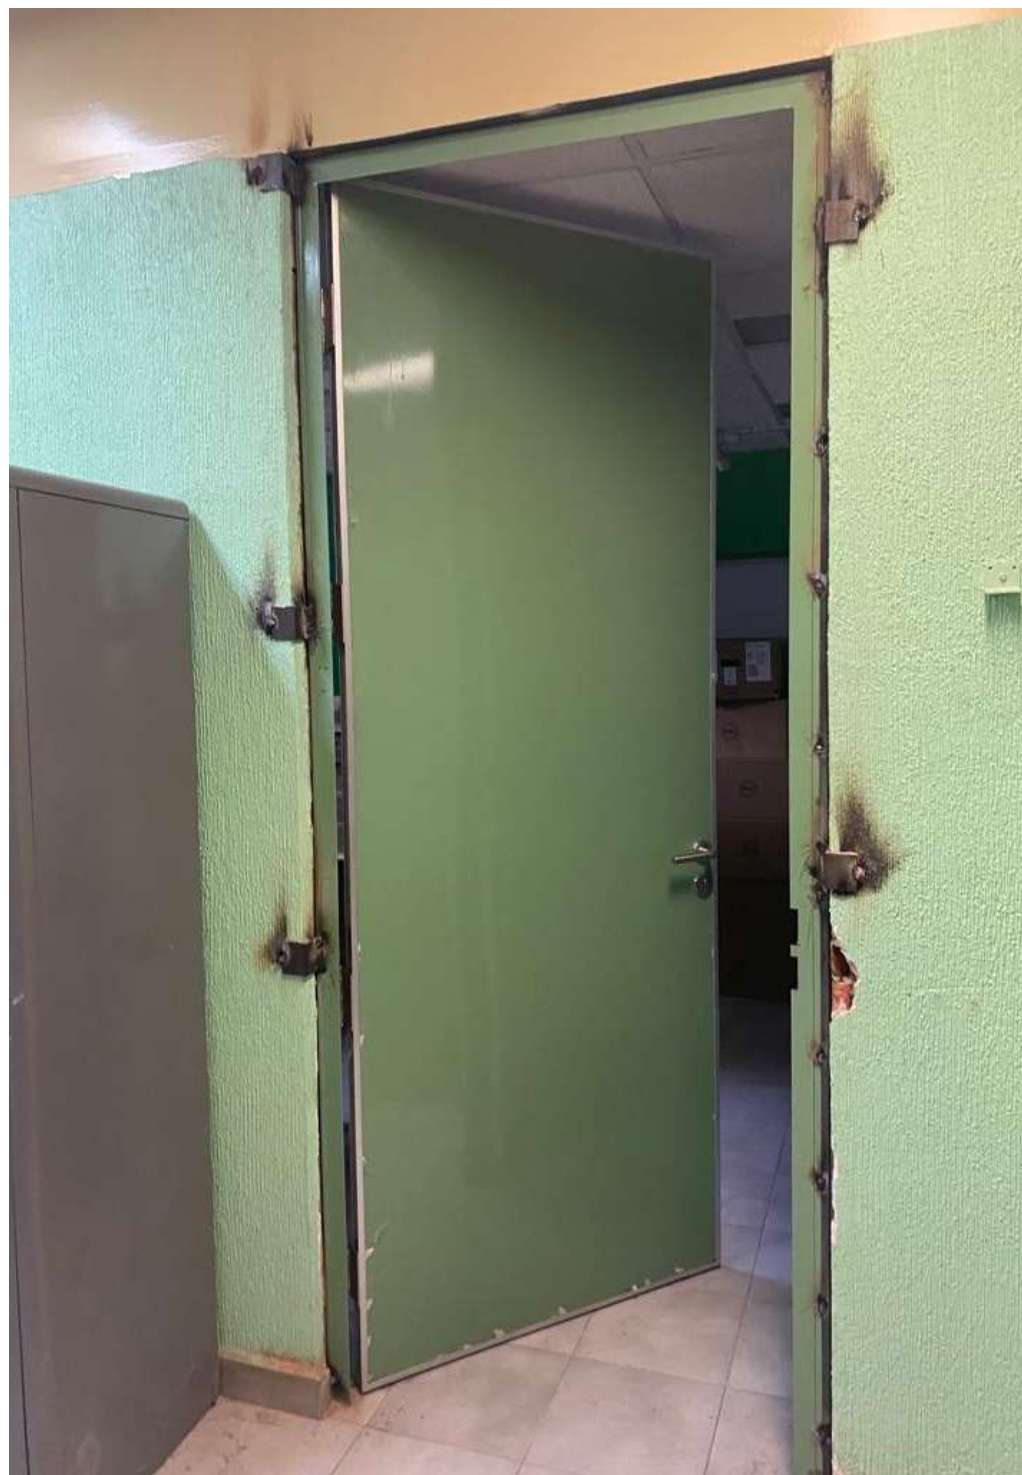
### 3. Sustitución de una puerta de Porcewol

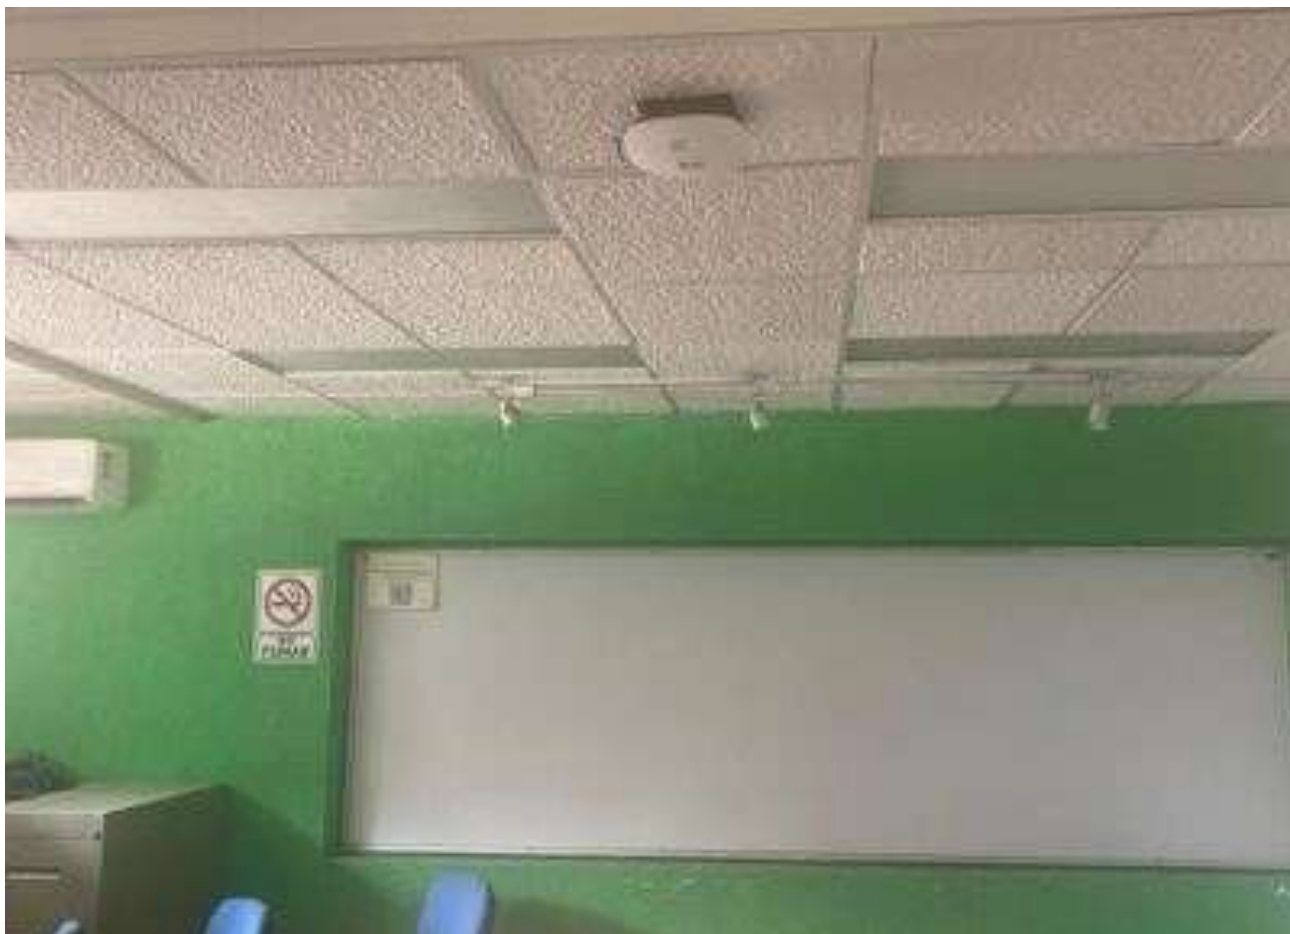
## 4. Sustitución de 10 piezas de plafón

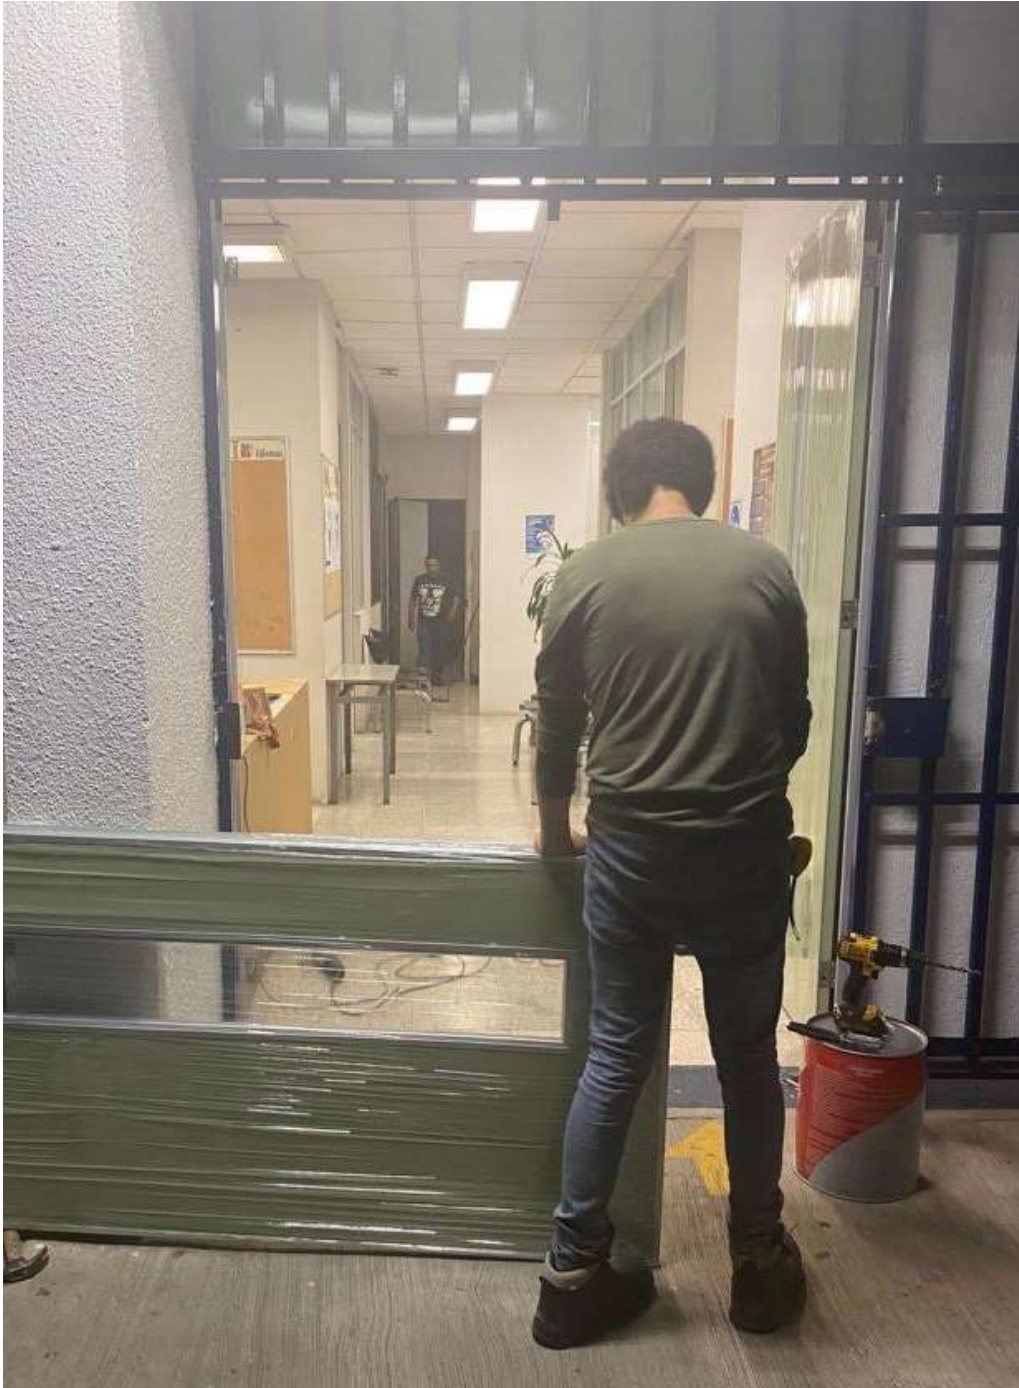
## 2. Sustitución de una puerta de acceso y reforzamiento de herrería

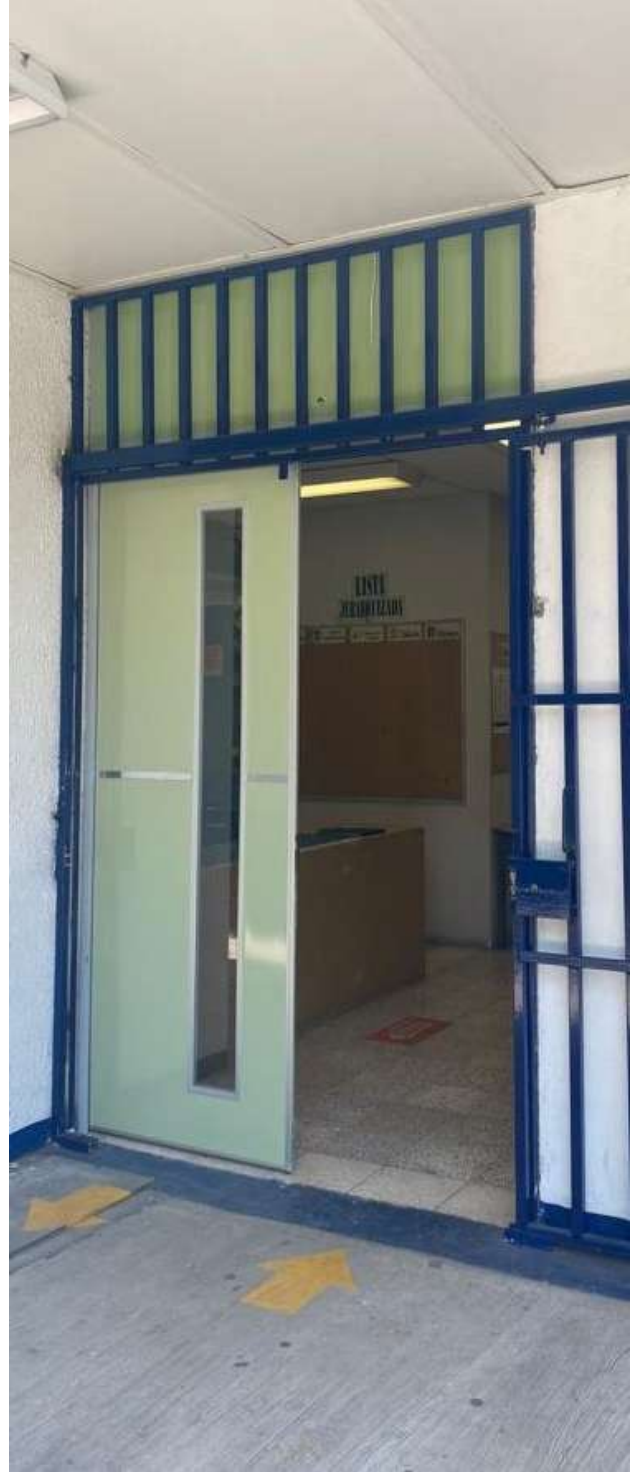
### 3. Reparación de reja de acceso y reforzamiento de herrería

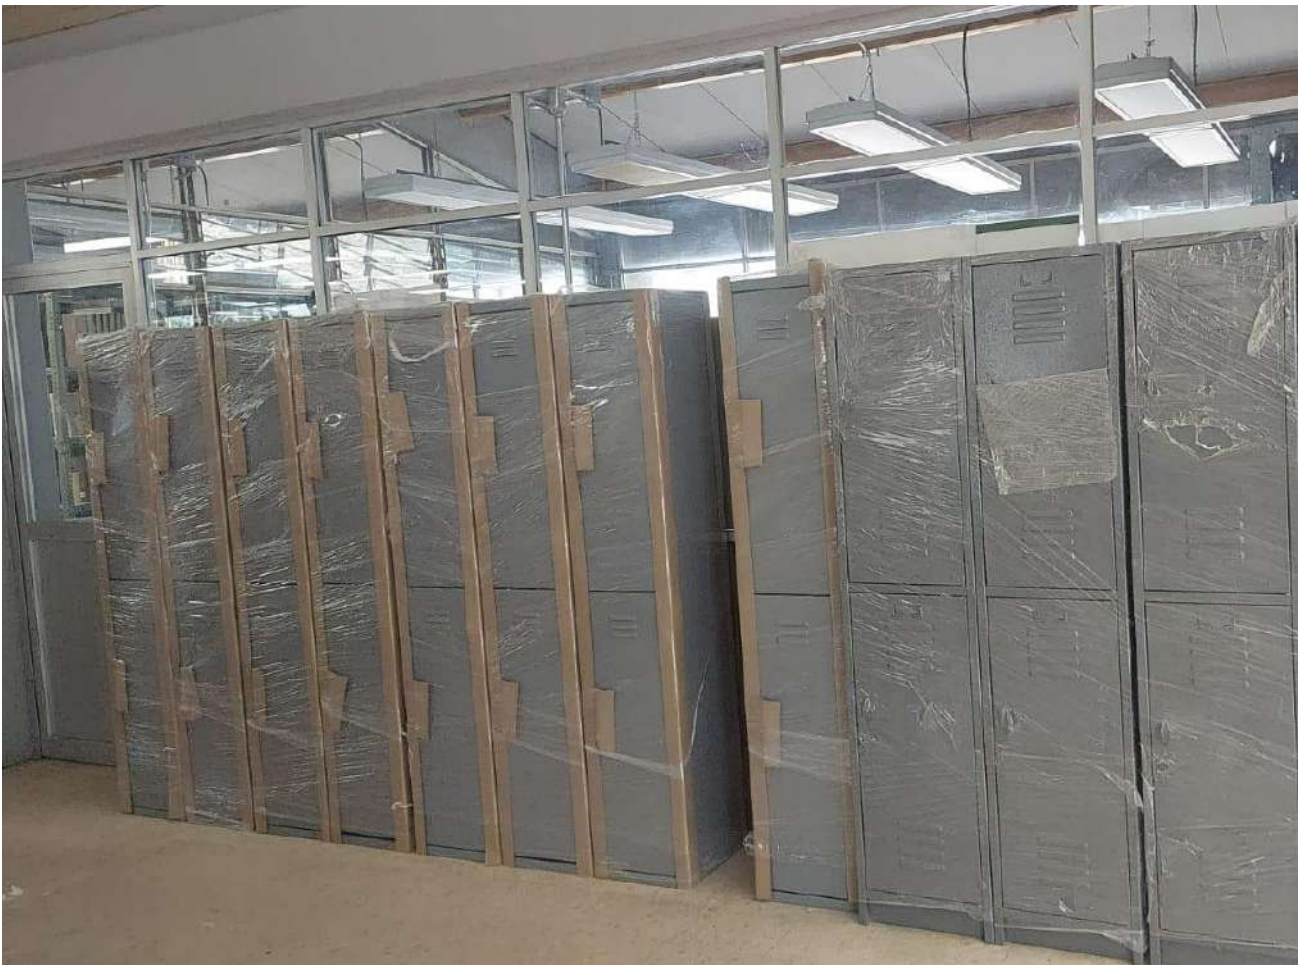
## 1. Sustitución de 60 lockers

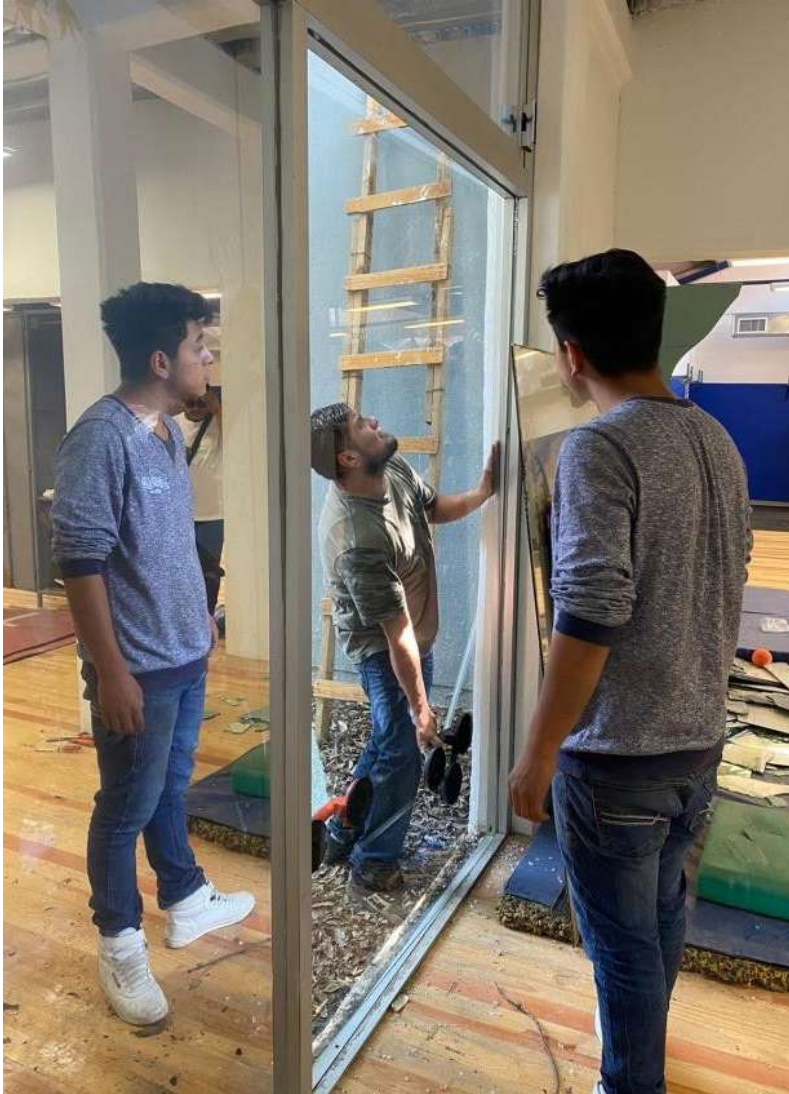
## 2. Sustitución de cristal en gimnasio

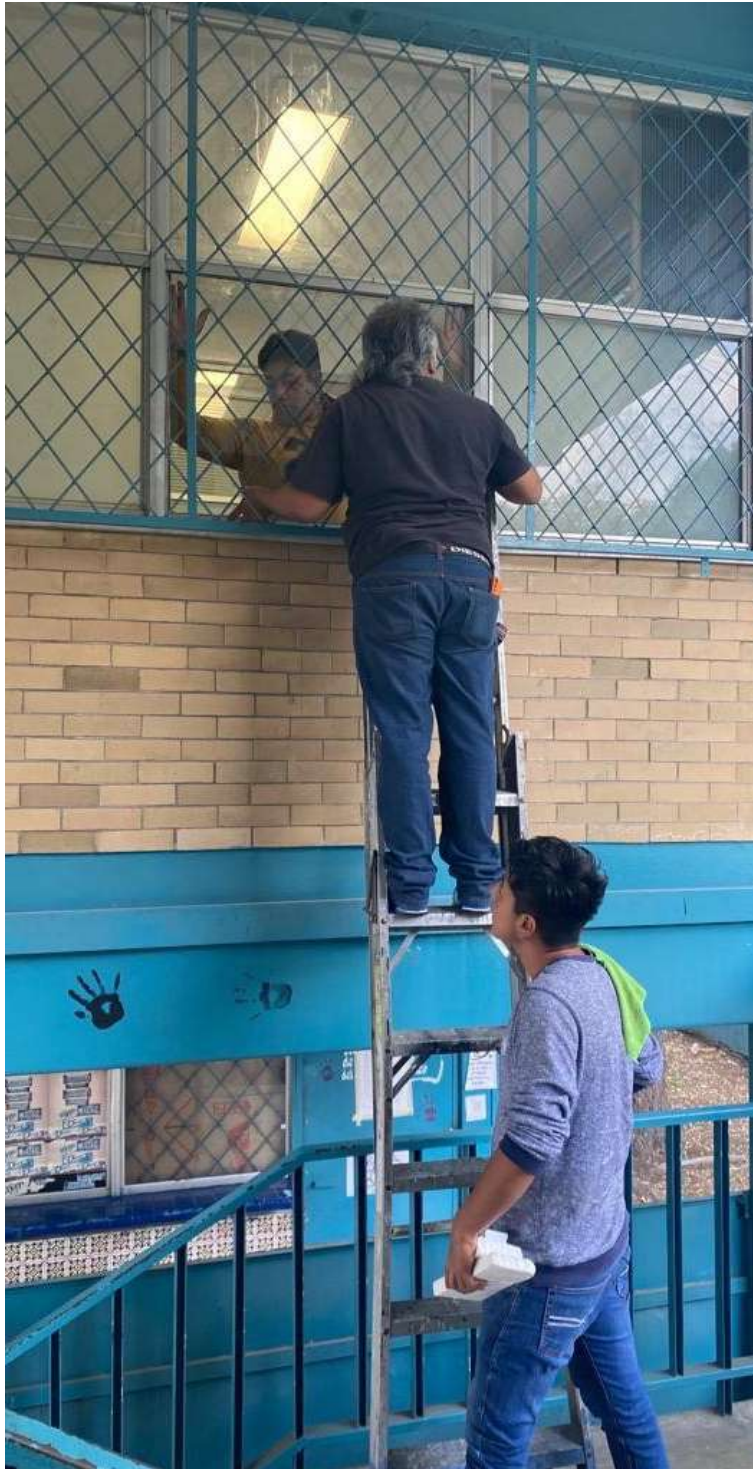
## 1. Reemplazo de 32 vidrios con cancelería, puertas de edificios I, N, O, R, U, Y, W

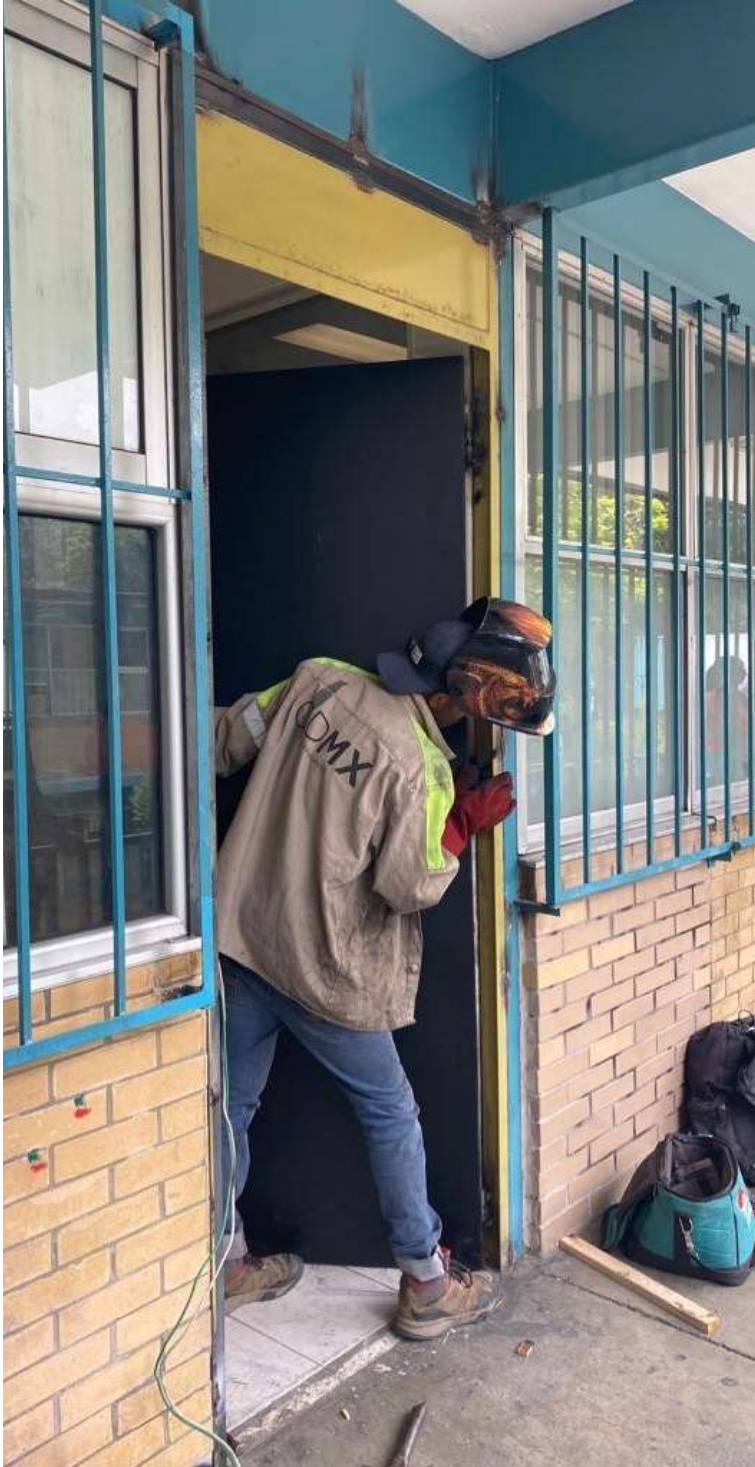
## 2. Sustitución de puerta y reforzamiento de herrería en edificio N

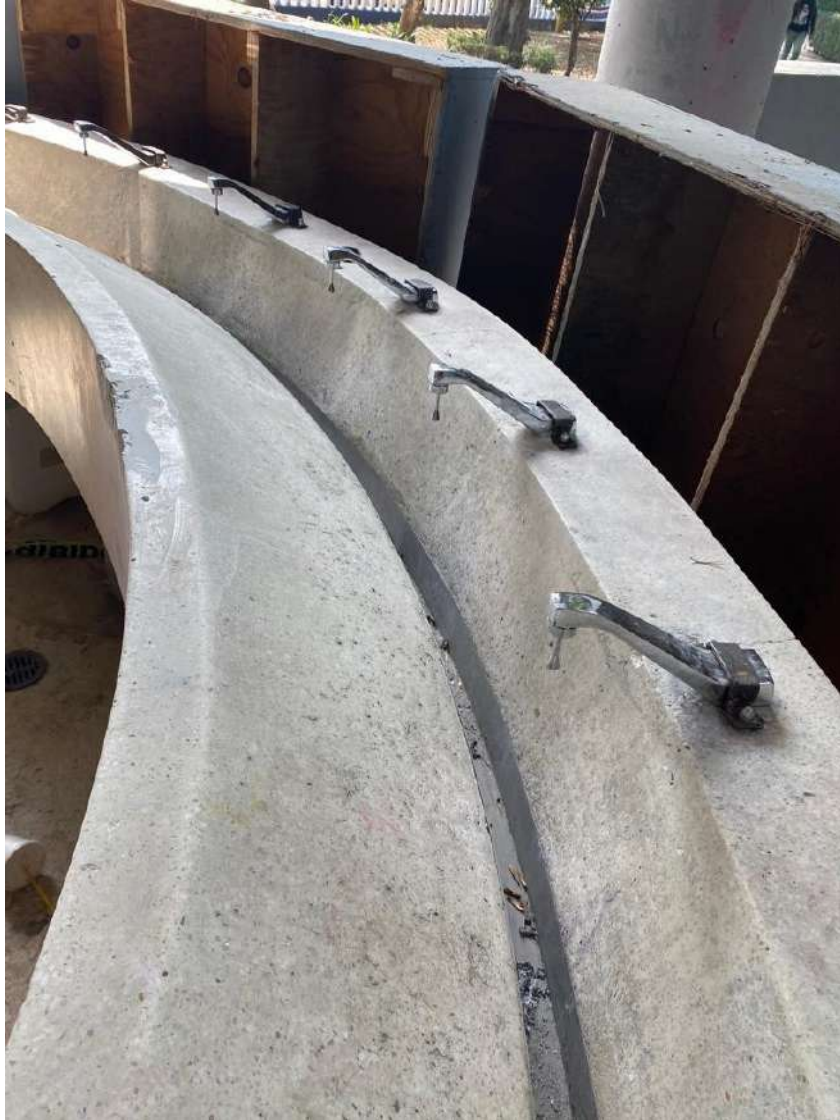
## 2. Sustitución de llaves ahorradoras en lavabo

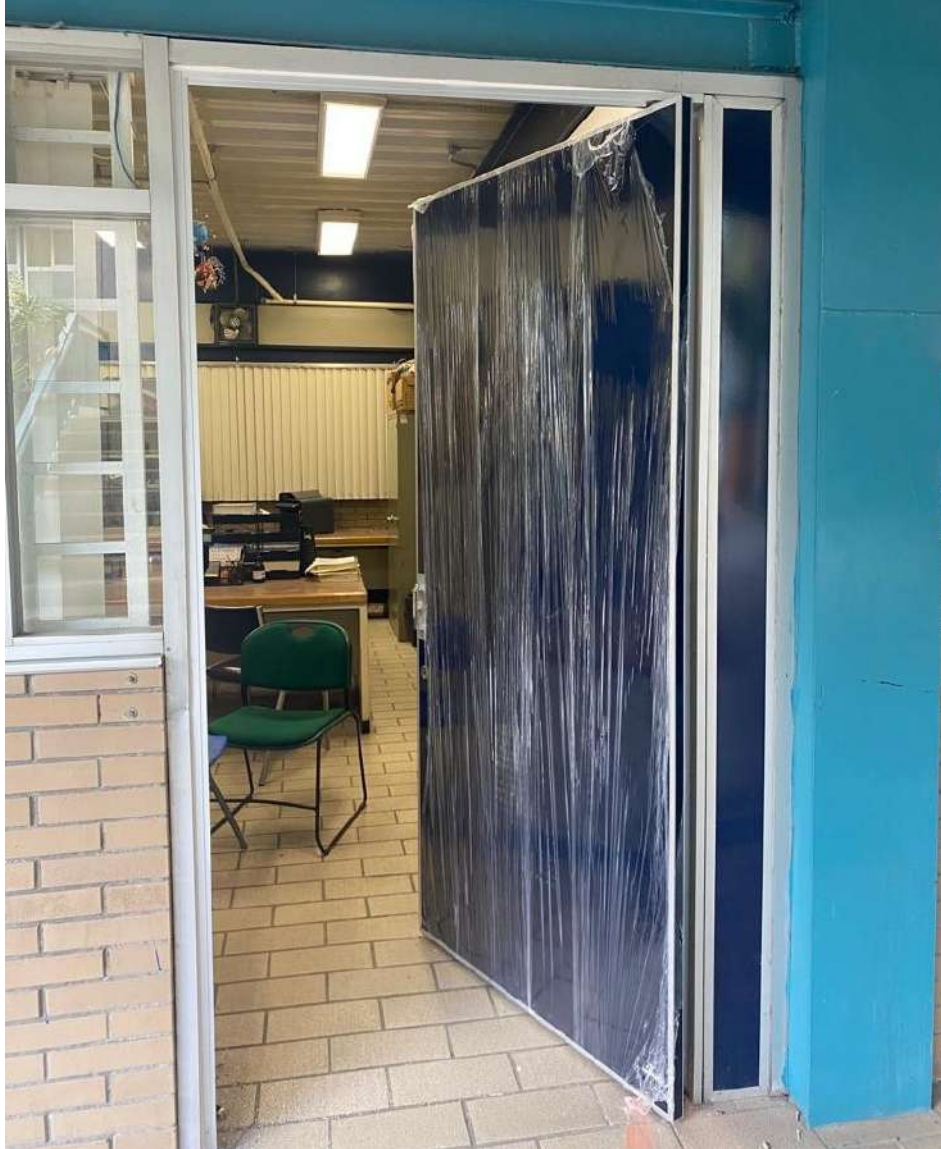
## 2. Reemplazo de una puerta de Porcewol

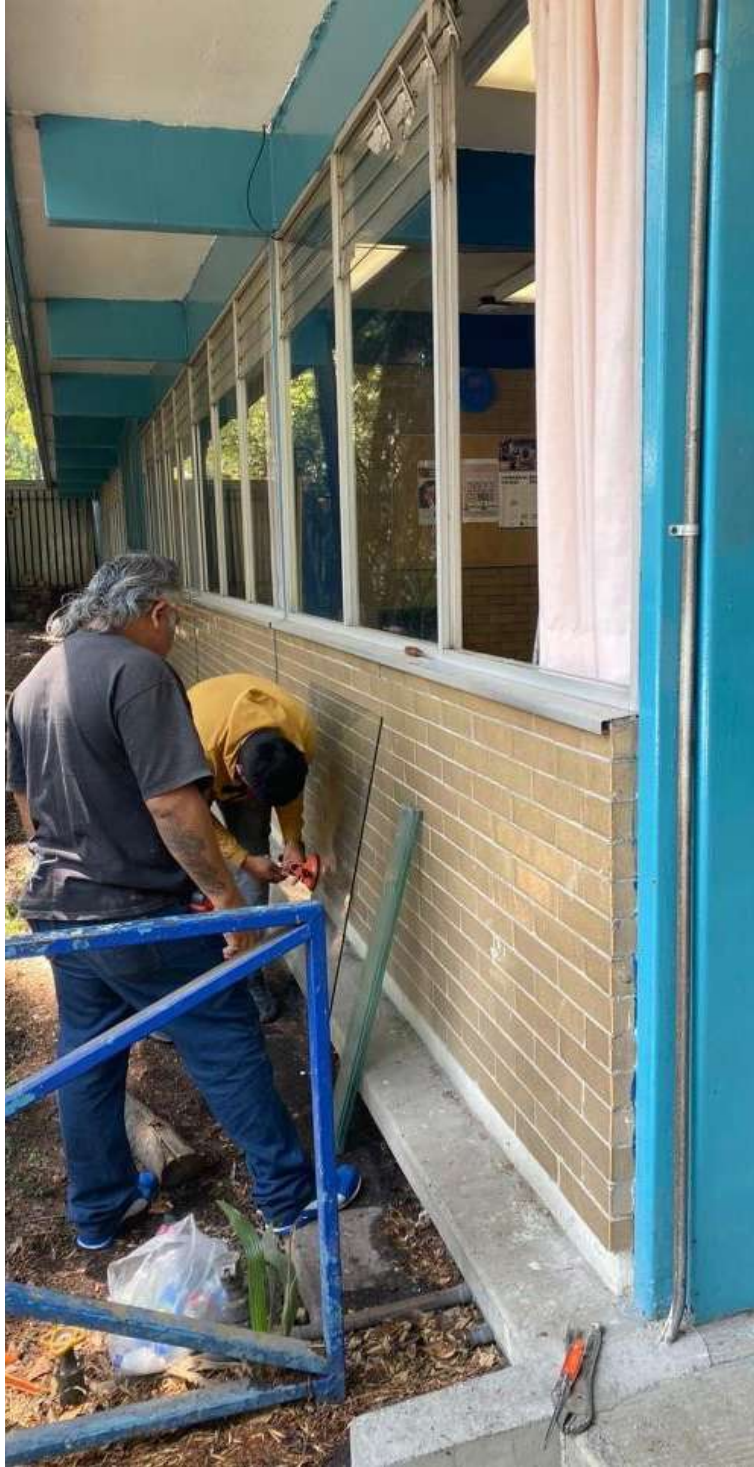
## 2. Reemplazo de 3 cristales con cancelería en ventanas

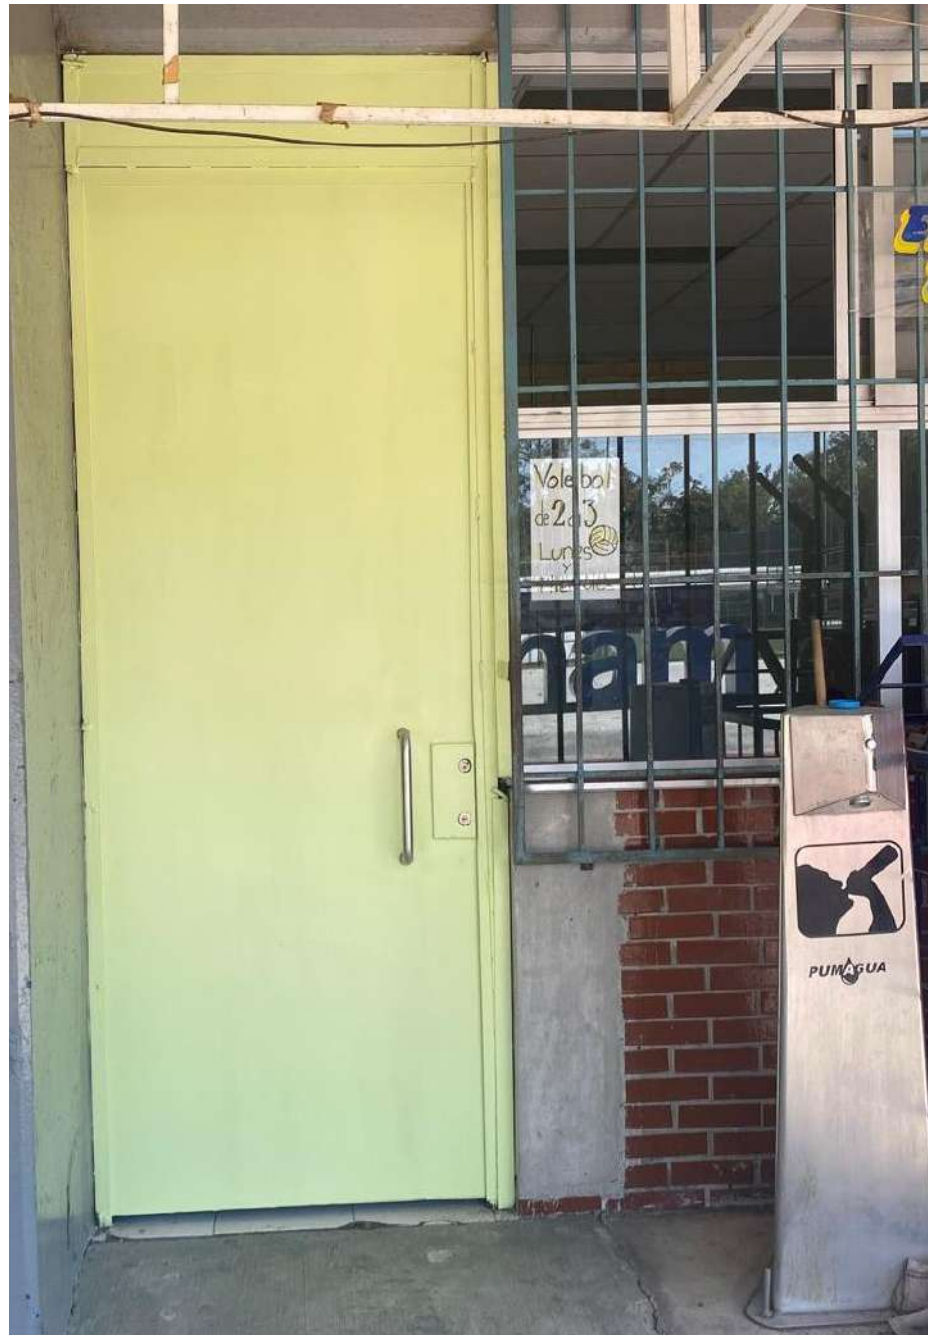
## 2. Reemplazo de una puerta de herrería

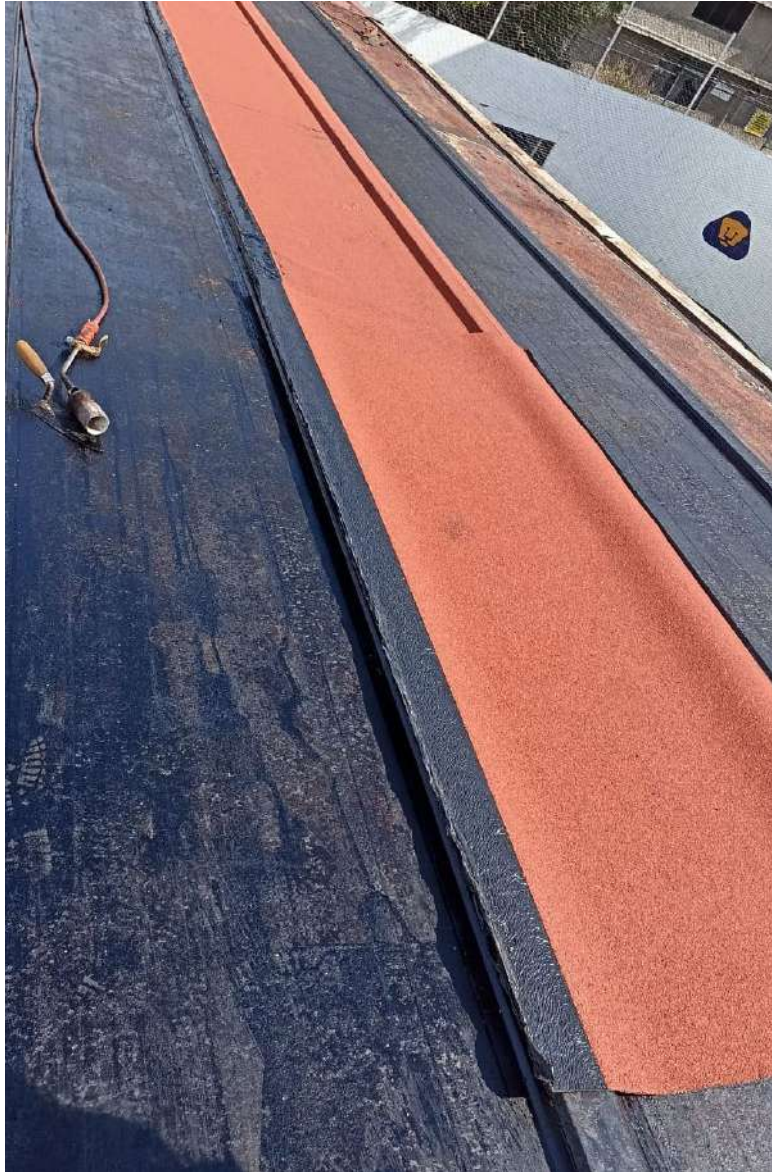
## 2. Mantenimiento a membrana prefabricada de multipanel en azotea de Biblioteca norte, con 1,303 m<sup>2</sup>

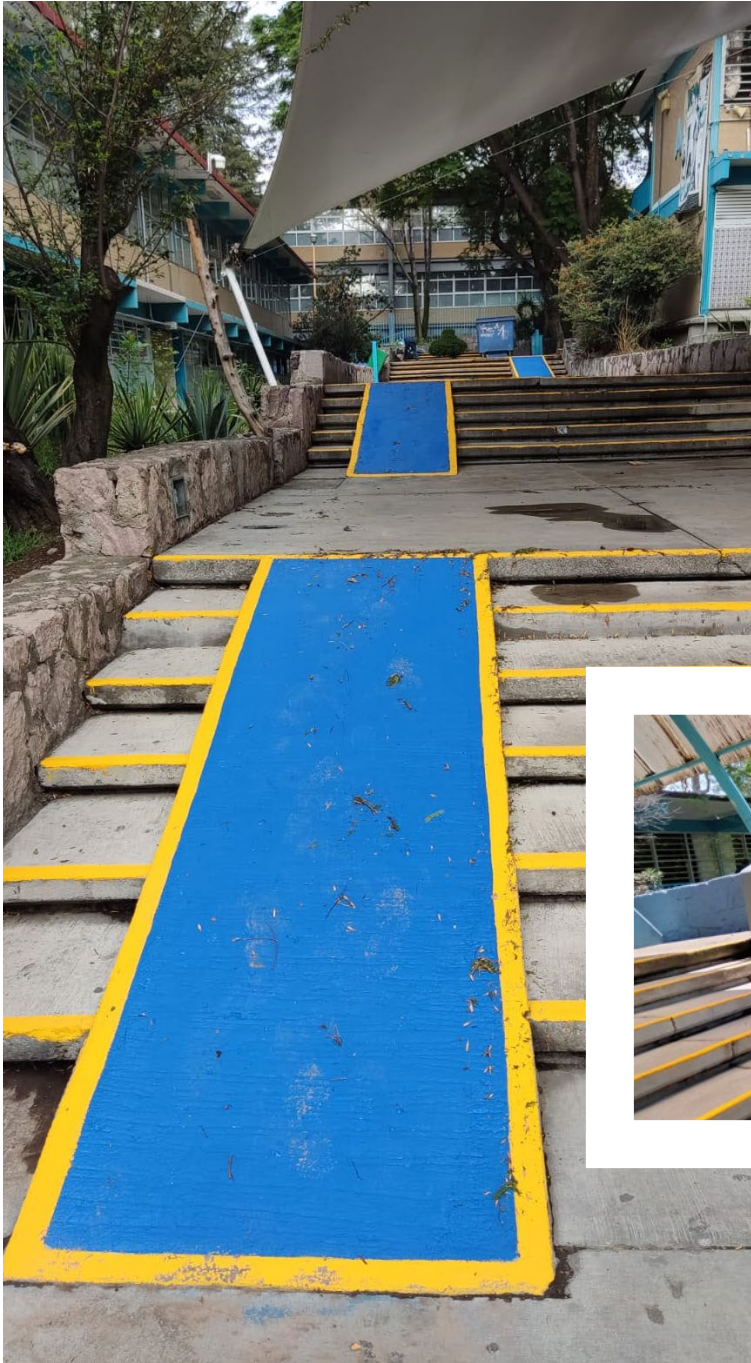
## 6. Aplicación de pintura en rampas con señalización universal para Personas con Discapacidad (PCD), con un total de 727 m<sup>2</sup> realizados

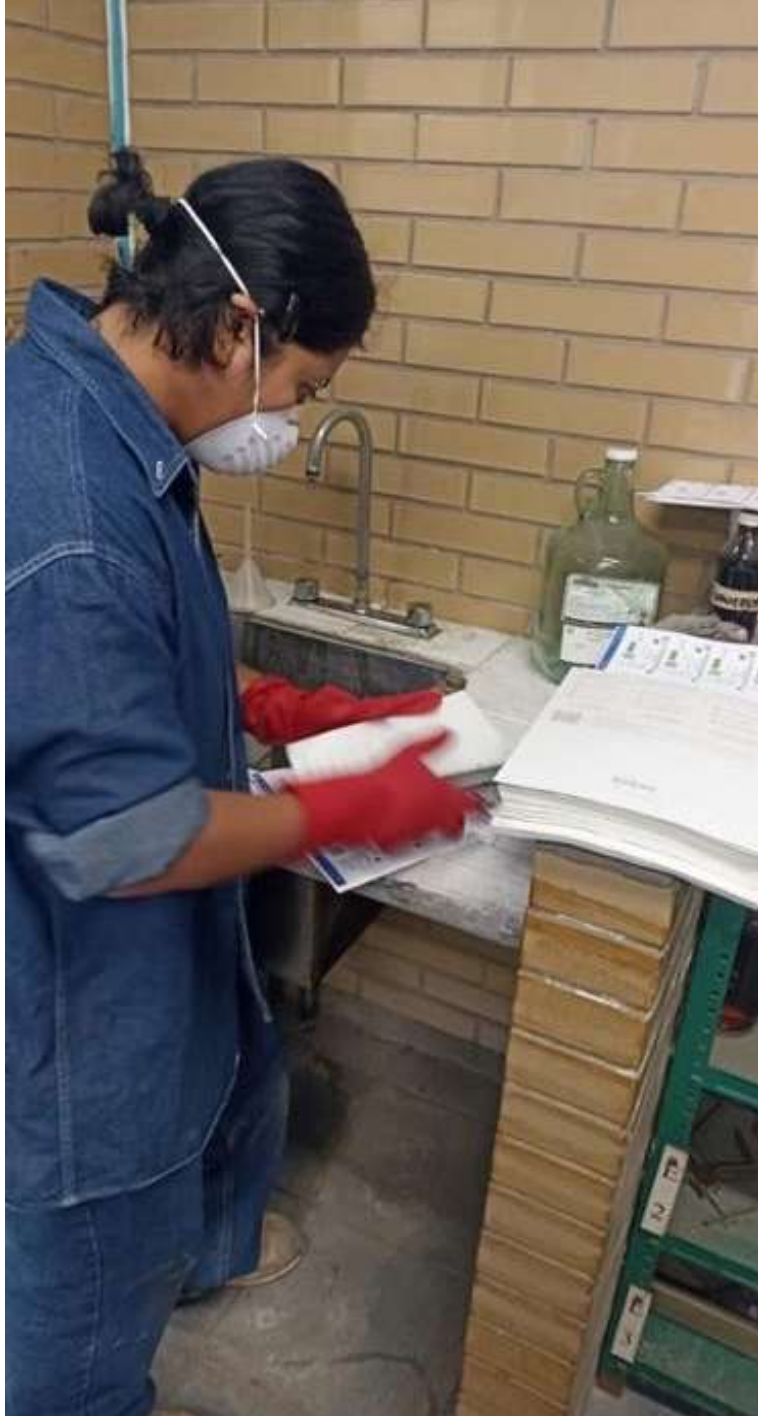
## 10. Realización de limpieza extraordinaria a anexo de sustancias en 304 m<sup>2</sup>

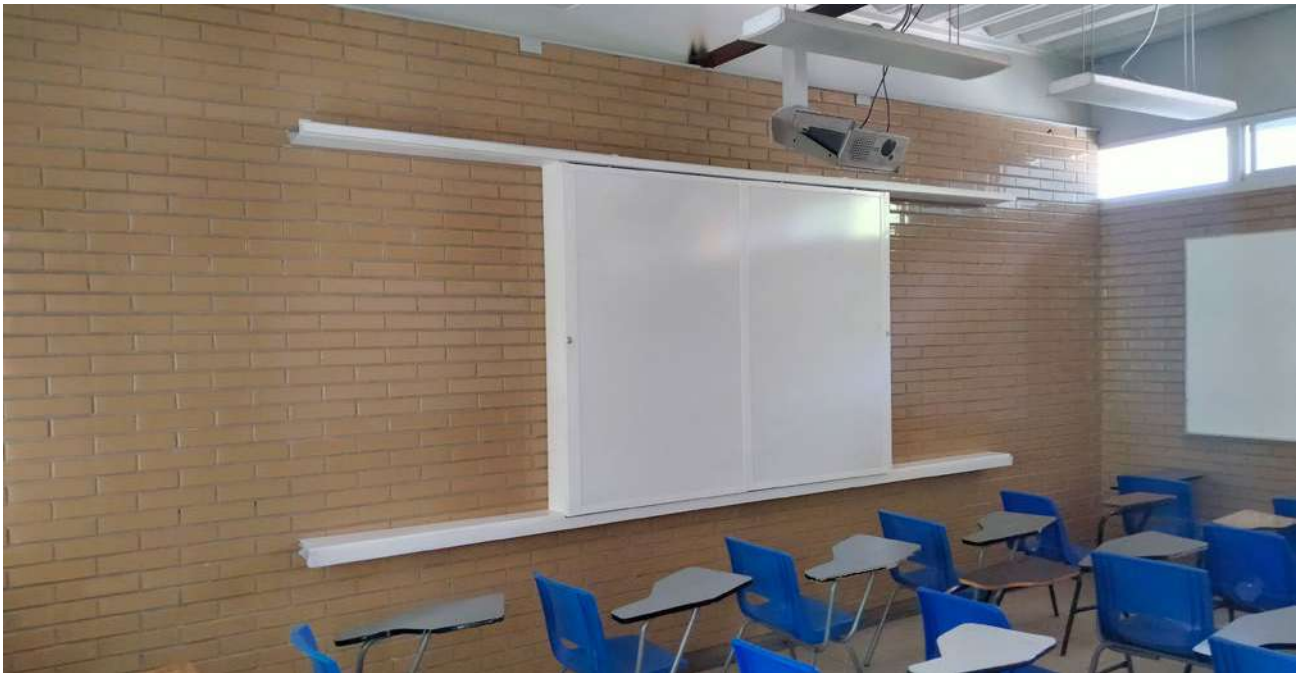
## 11. Instalación de protección a base de pizarrón multimedia de 65", con 15 piezas trabajadas
