Gaceta  
**CCH**

Suplemento  
7 de noviembre de 2023  
ISSN 0188-6975

# TRABAJOS DE MANTENIMIENTO VERANO 2023

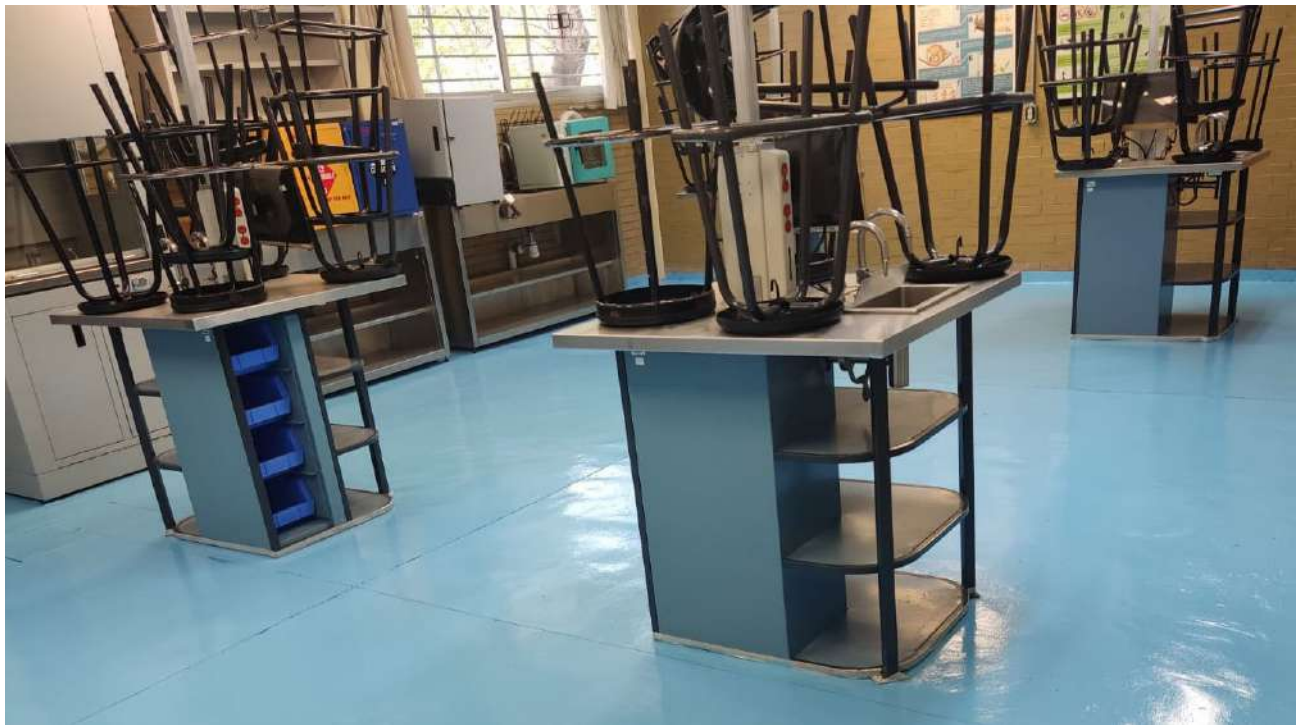
## 16. Aplicación de pintura en pisos de laboratorio en 1,511 m<sup>2</sup>

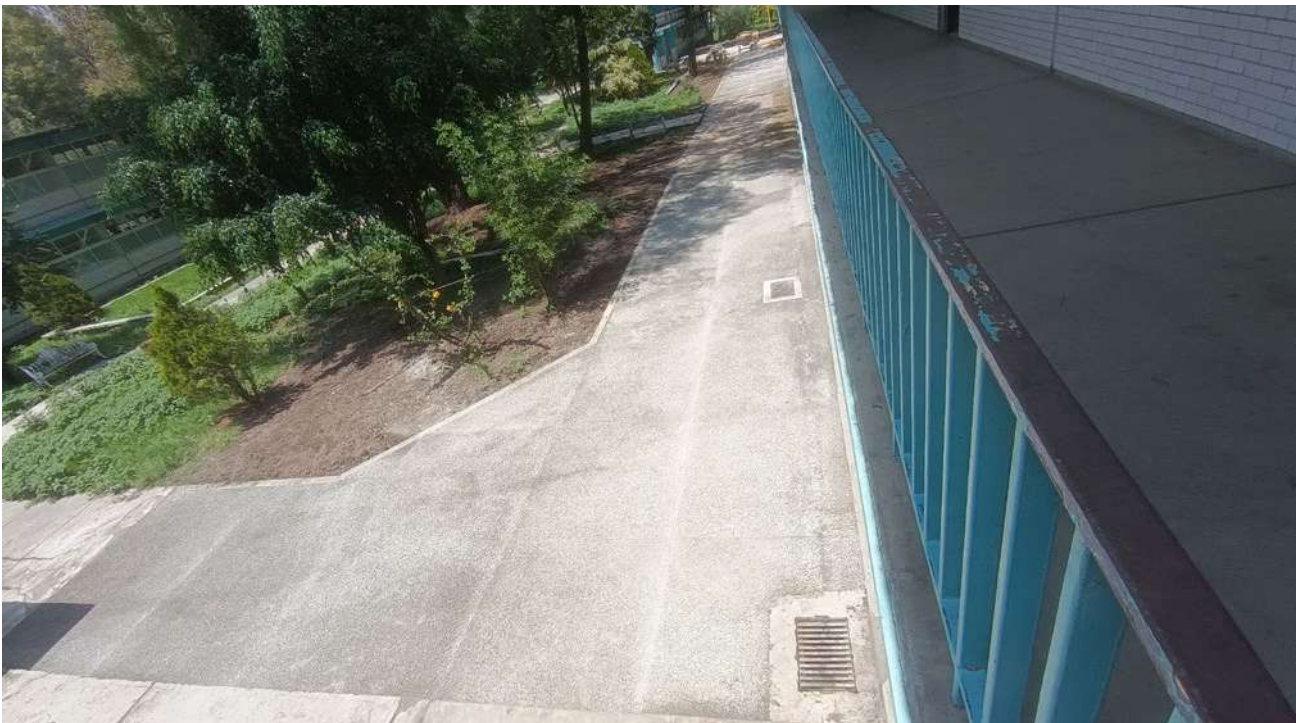
### 3. Reemplazo de concreto armado por concreto permeable en pasillo exterior de edificio N, en promedio 150 m<sup>2</sup>

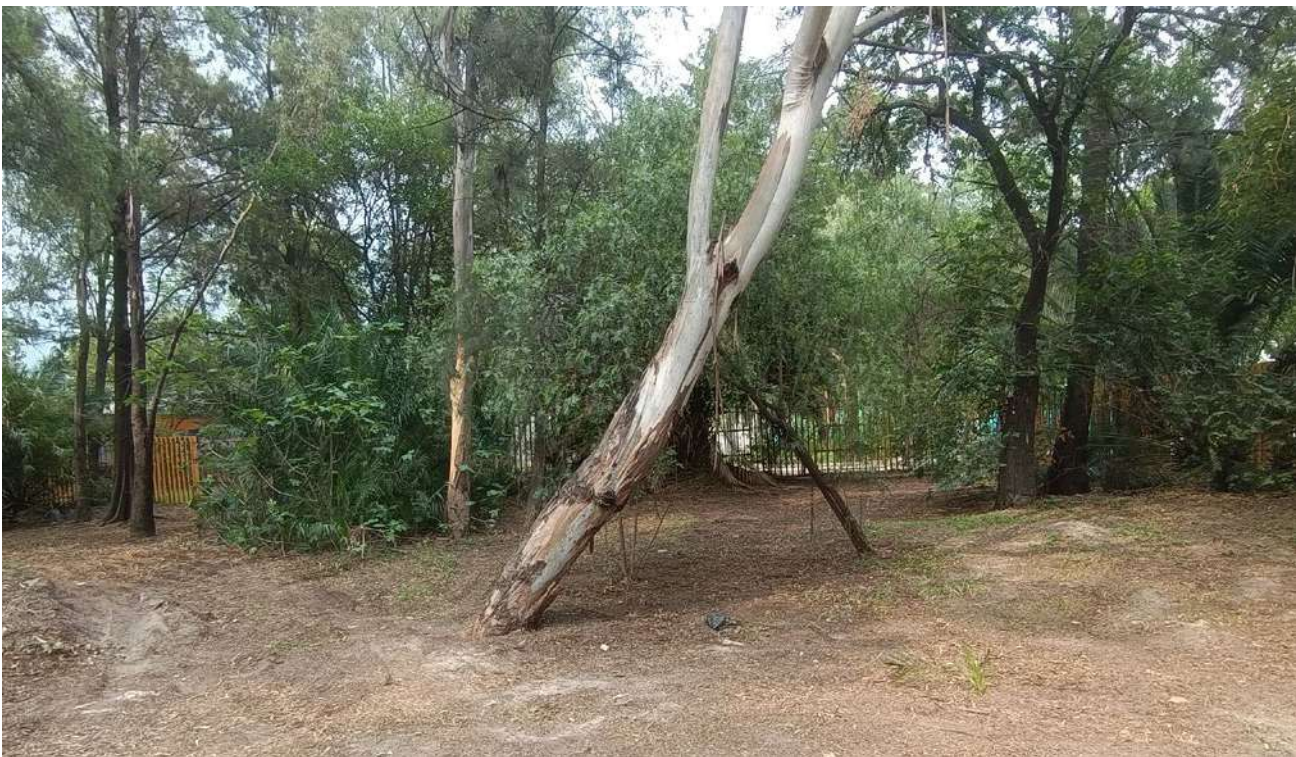
## 5. Poda de 10,000 m<sup>2</sup> de pastos y en diversas áreas

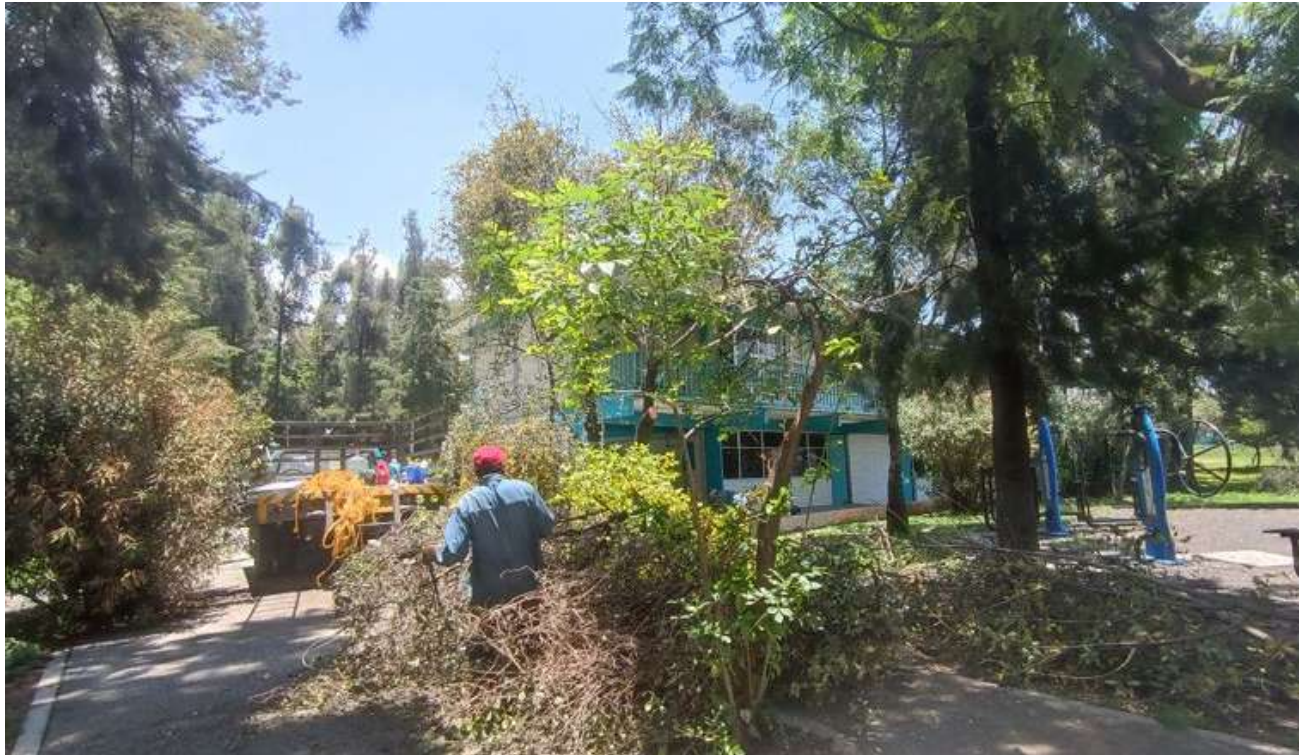
## 6. Poda y tala de 50 piezas de árboles en distintas áreas

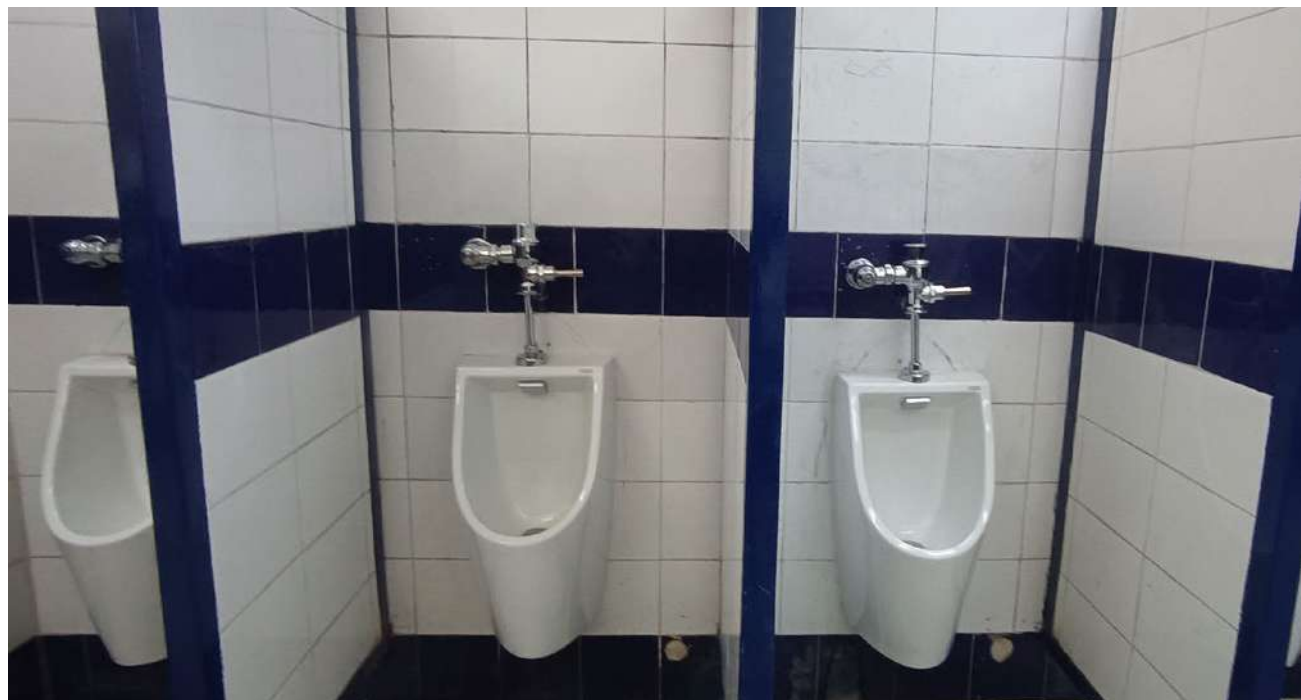
**7. Cambio de 17 mingitorios de húmedos a secos y mantenimiento de éstos, en 3 núcleos sanitarios de alumnos**

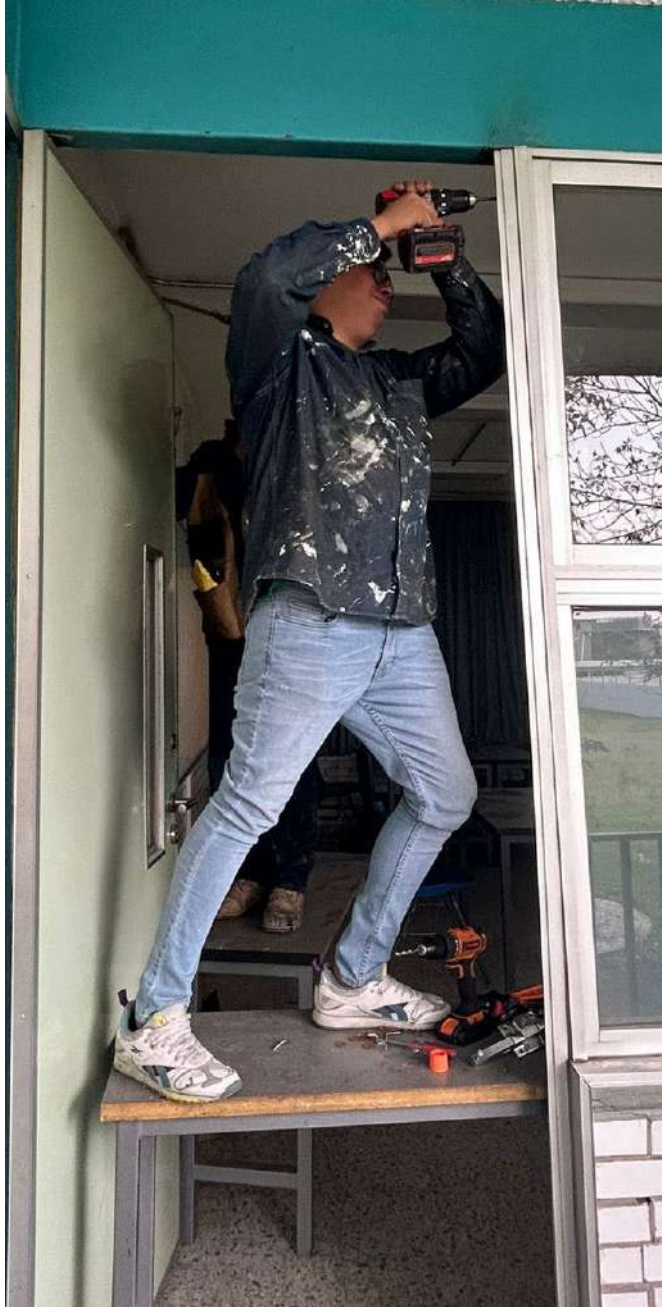
## 8. Cambio de 60 chapas universales en salones y laboratorios

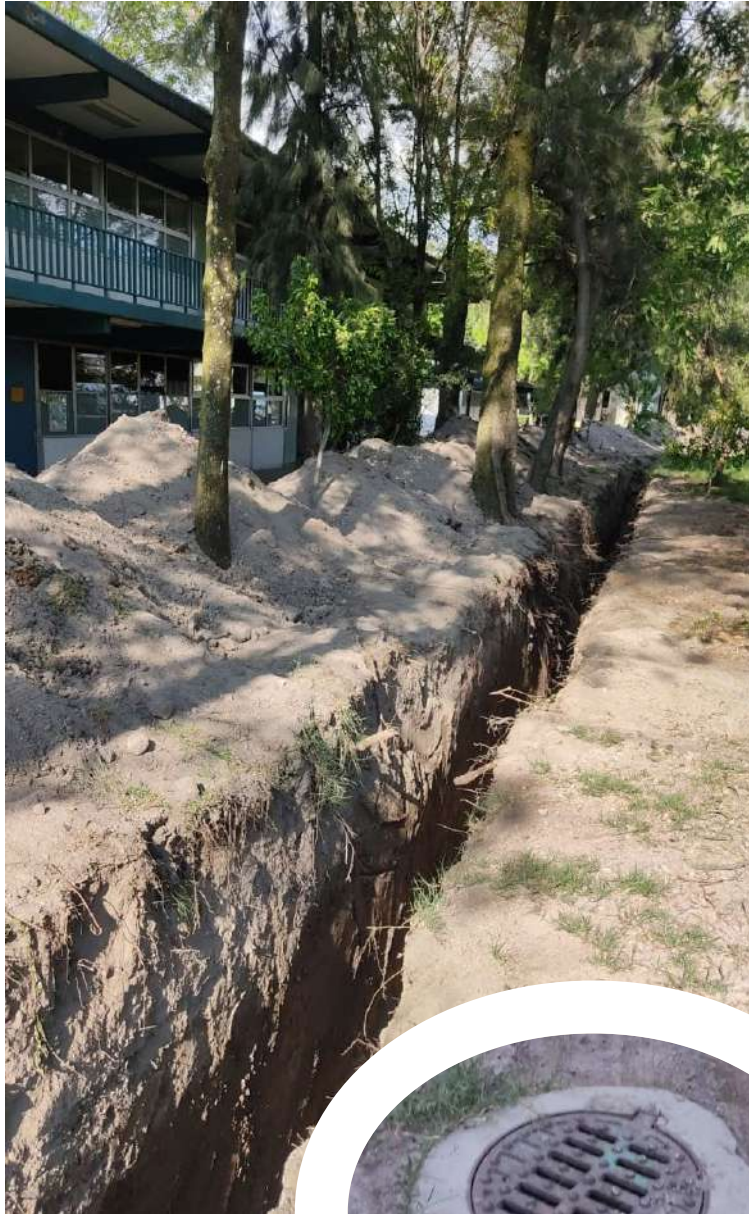
## 1. Cambio de 72 metros lineales de tubería de drenaje existente

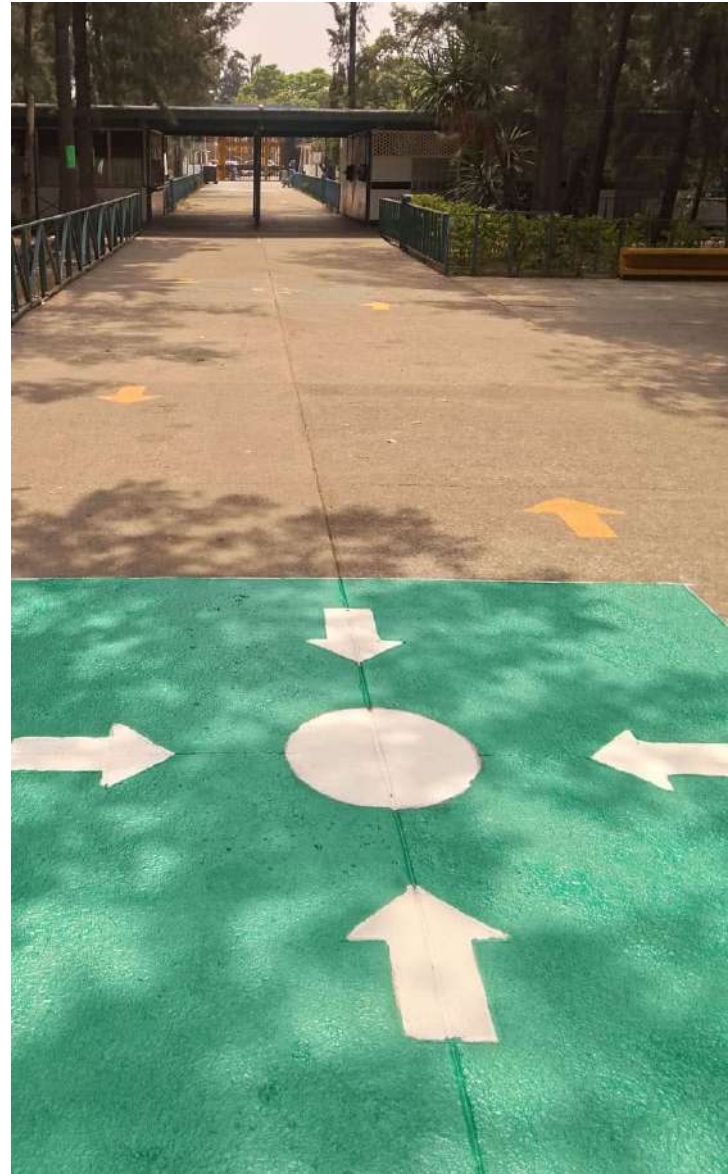
## 2. Aplicación de pintura en 602 m<sup>2</sup> de señalética de puntos de reunión

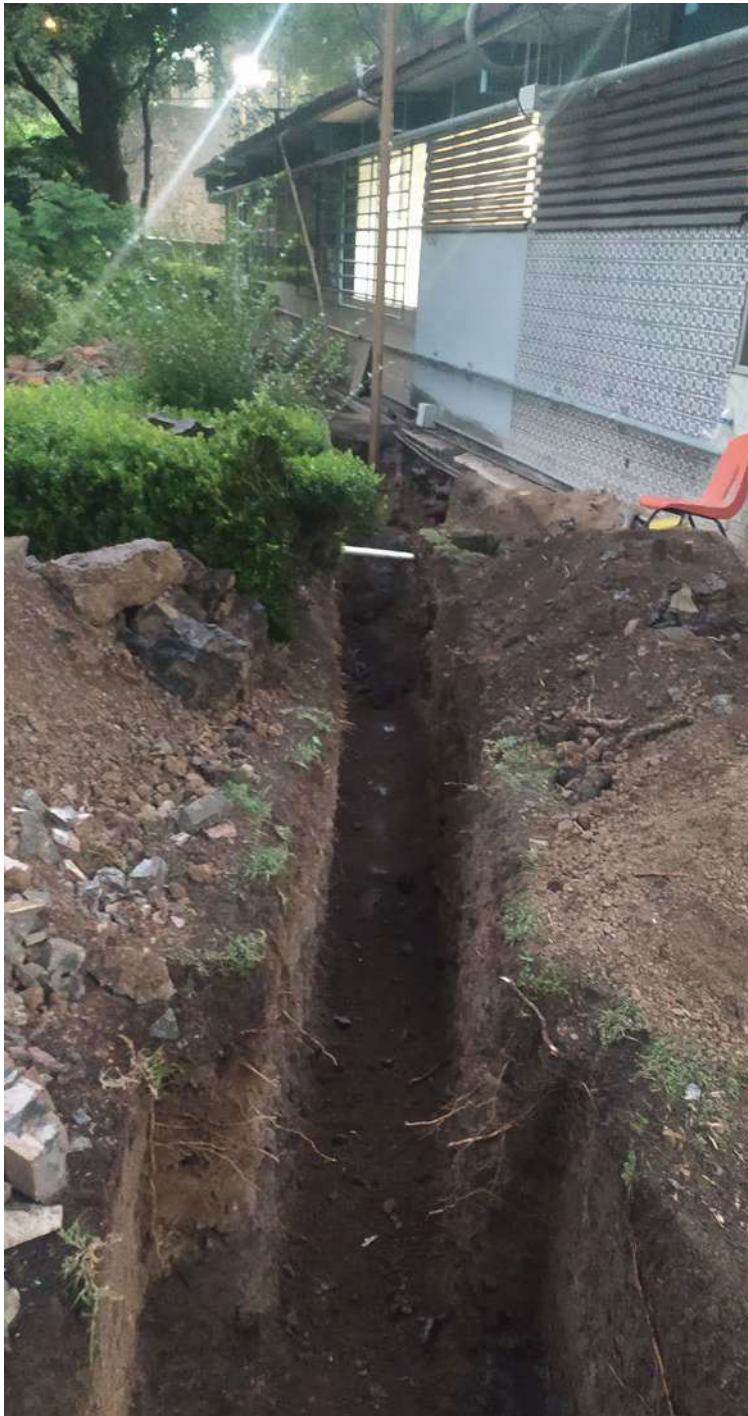
# 1. Cambio de 70 metros lineales de drenaje de baños, tanto en Dirección, edificio T, en núcleo y edificio de Escolares

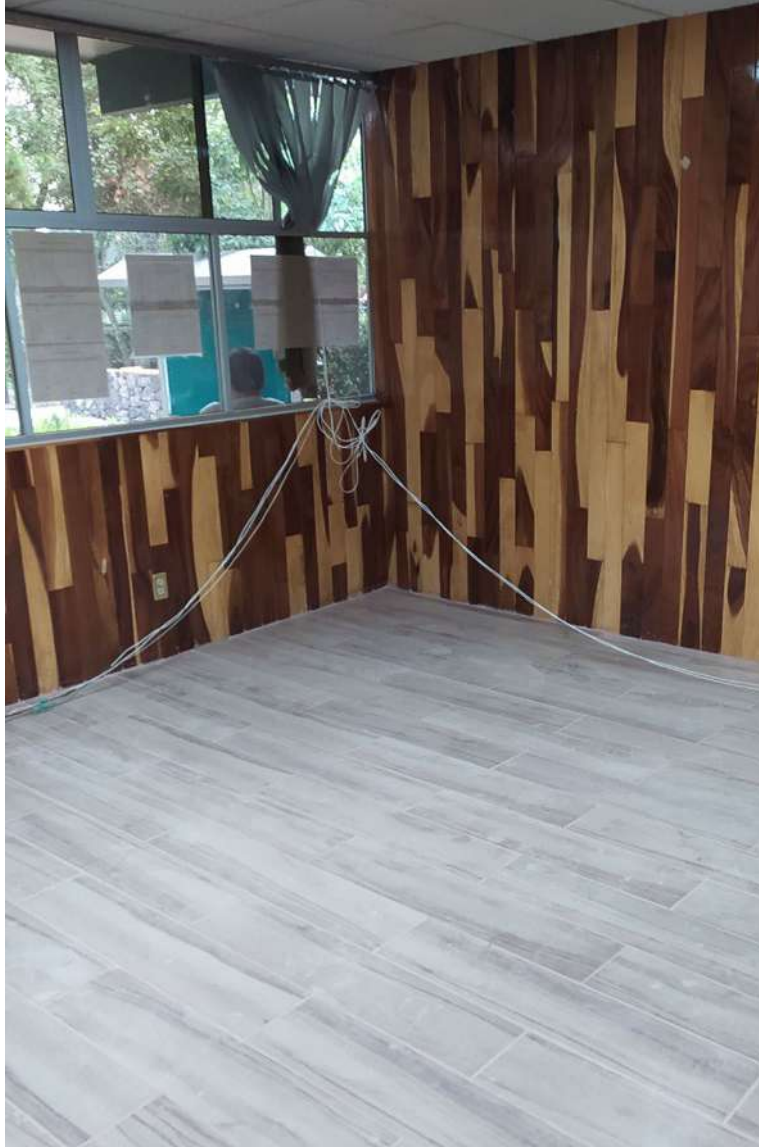
## 2. Reacondicionamiento de piso laminado en oficinas con 70 m<sup>2</sup>

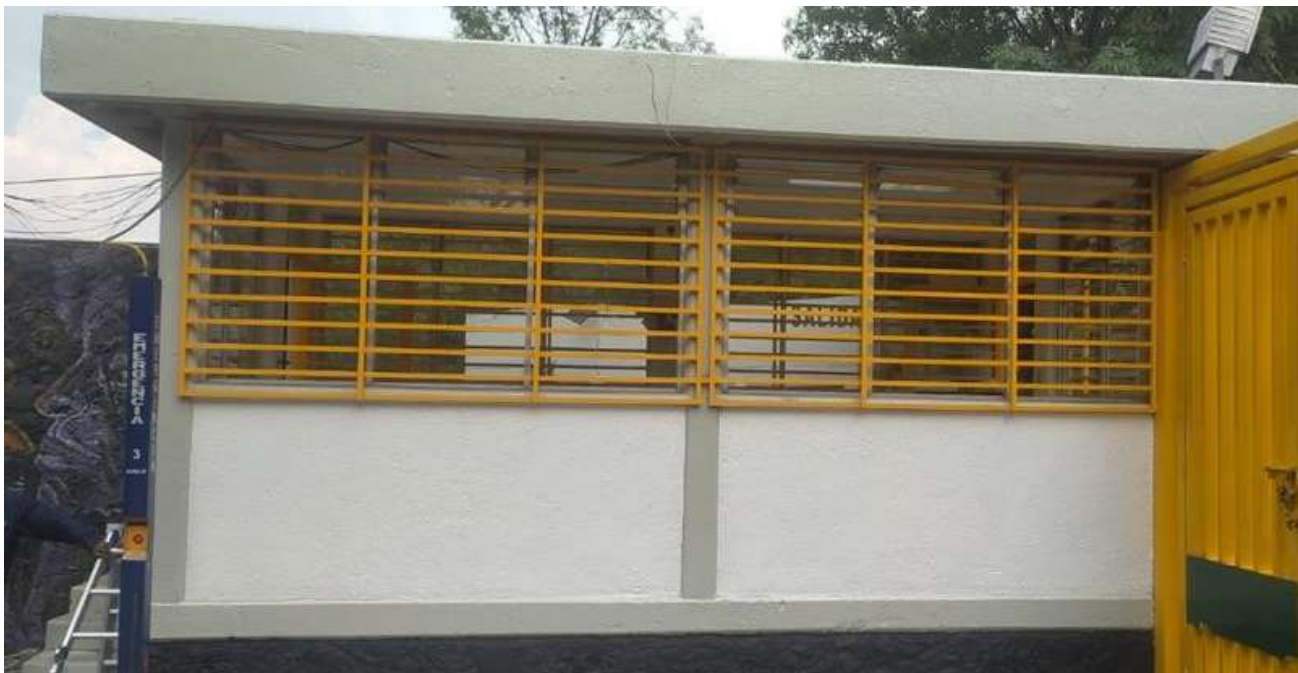
## 11. Reacondicionamiento caseta de vigilancia, aplicación de pintura a 80 m<sup>2</sup>, cambio de 6 piezas de cristales y colocación de 2 piezas de reflectores

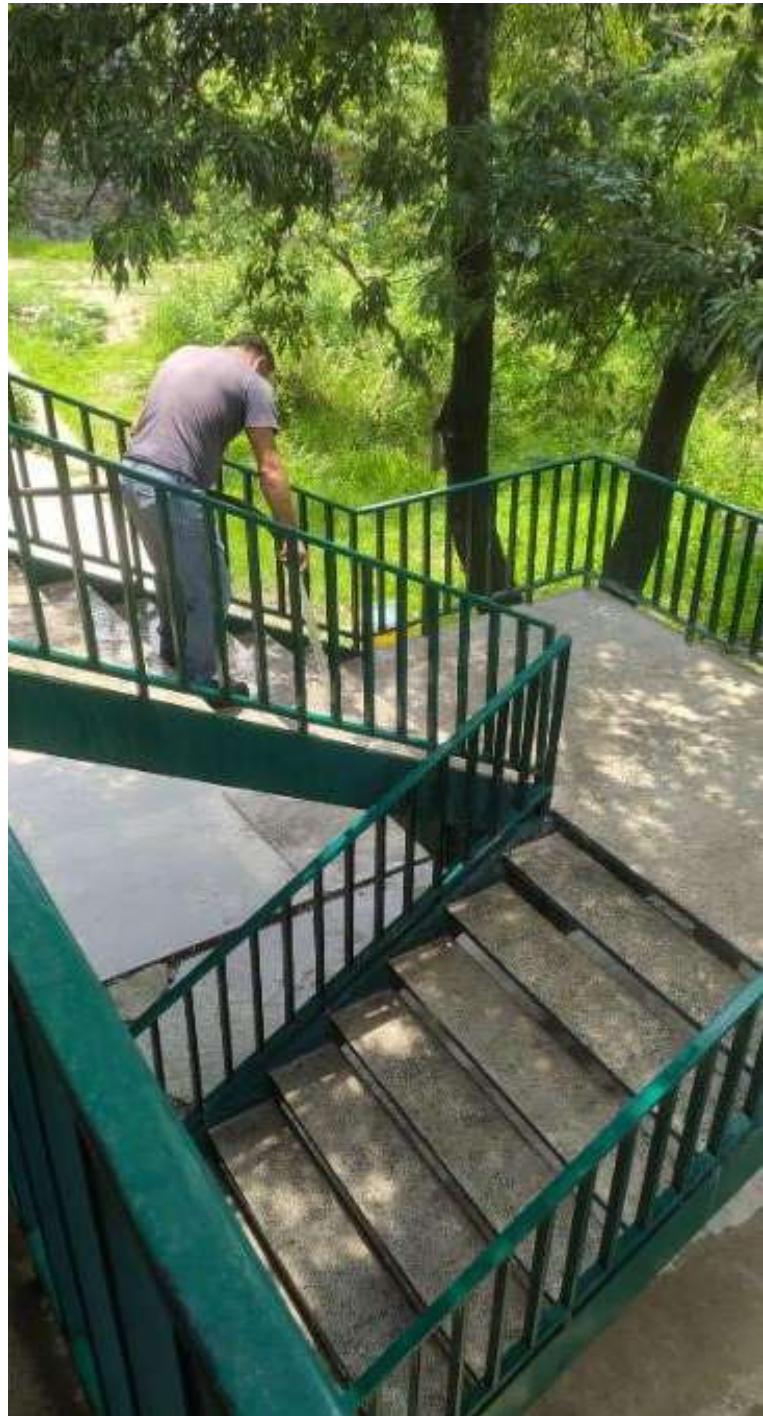
### 13. Realización de limpieza general de 1,200 m<sup>2</sup> en edificios G,H,O, T, además de Dirección, Escolares y Gimnasio
