Gaceta
CCH

Suplemento
31 de marzo de 2023

TRABAJOS DE MANTENIMIENTO INVIERNO 2022

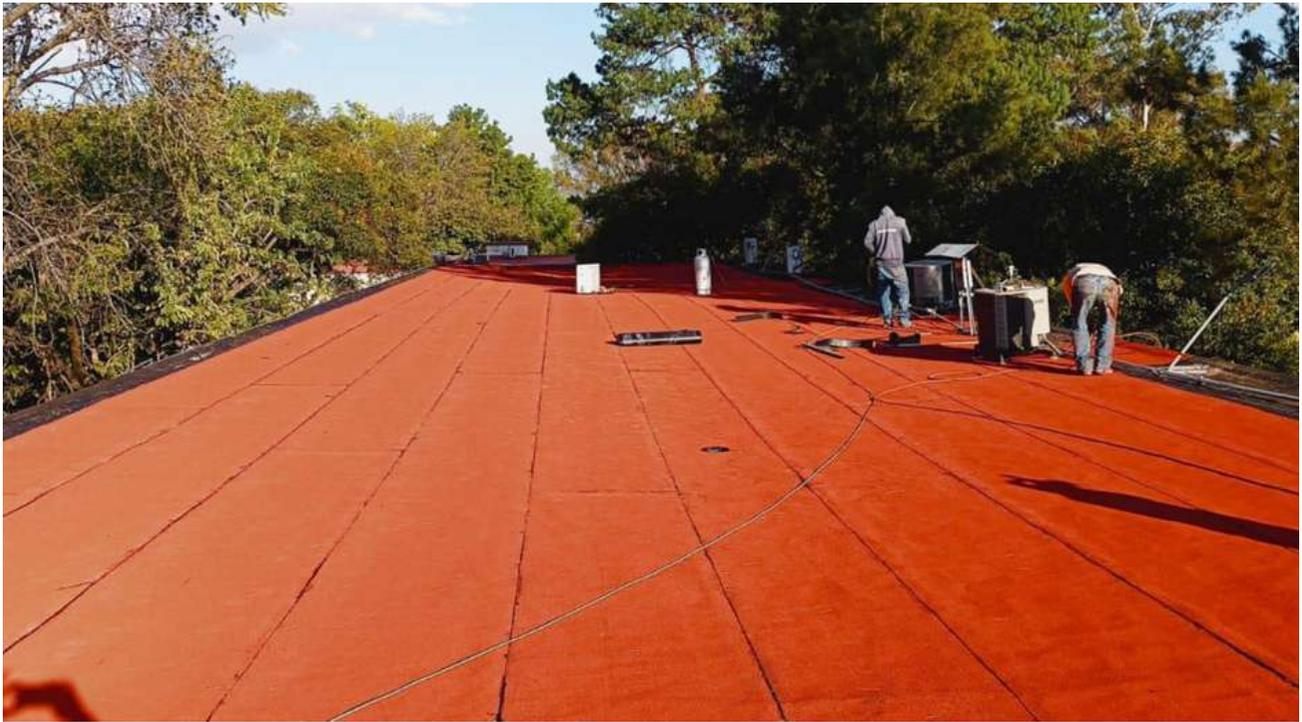
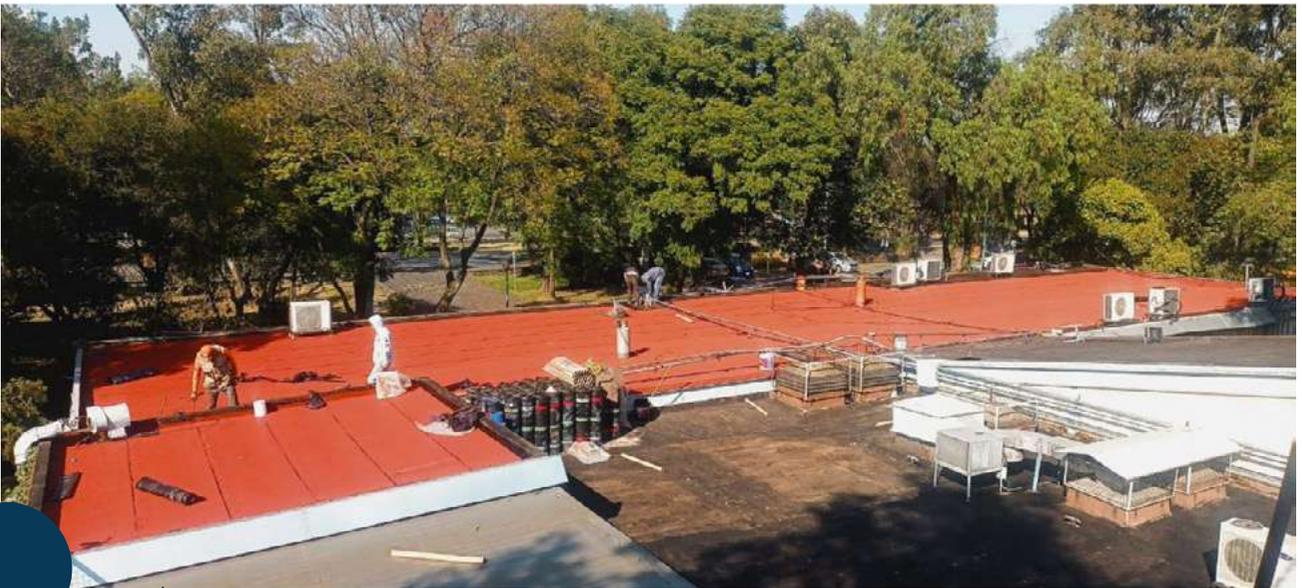
1. Mantenimiento de azoteas y cambio de membrana impermeabilizante en Dirección General

- Cambio de 600 m² de membrana de impermeabilización.

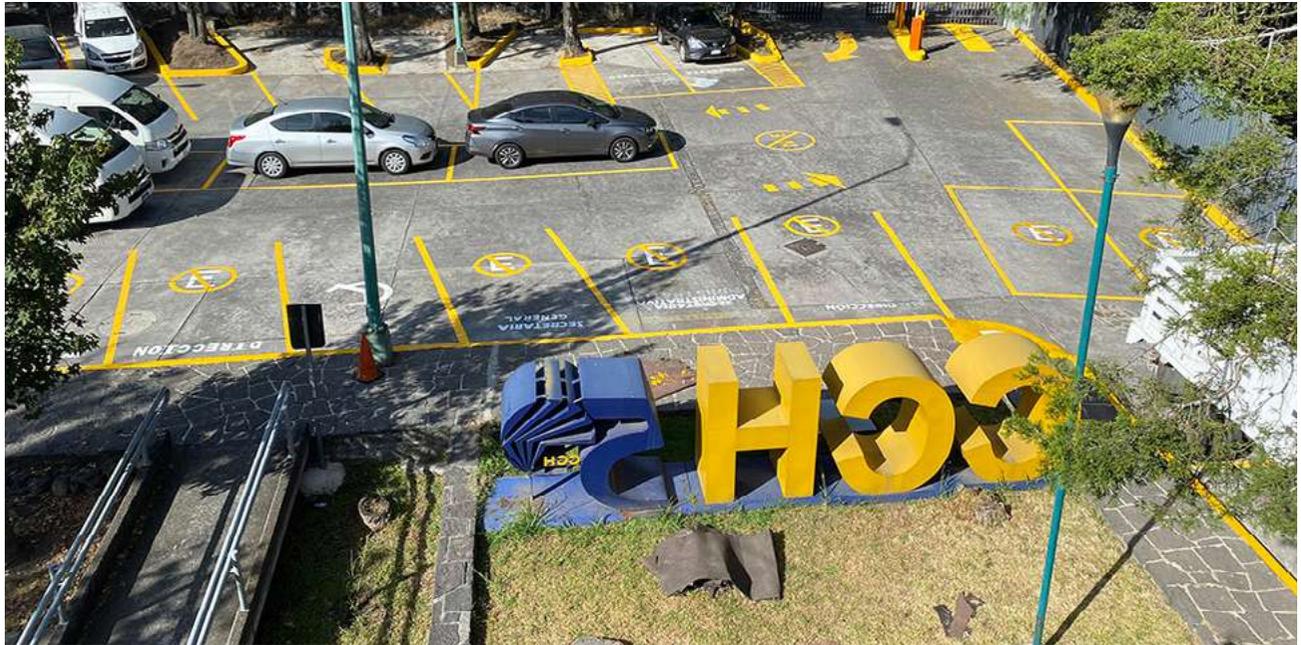
2. Aplicación de pintura de líneas de estacionamiento en Dirección General

- Aplicación de 90.57 ml. de pintura de líneas y guarniciones de estacionamiento.

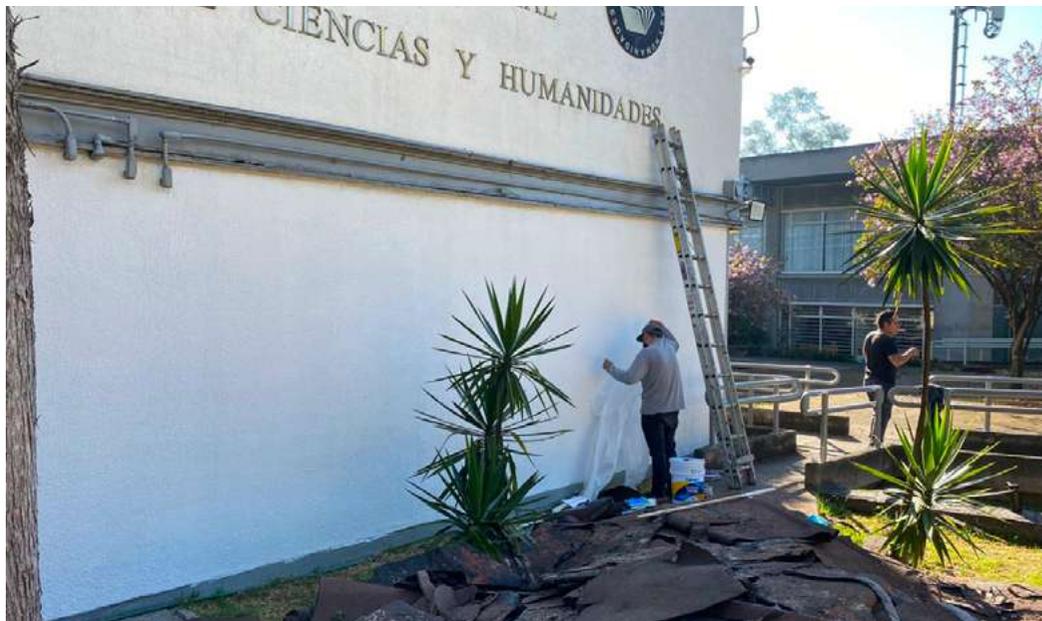
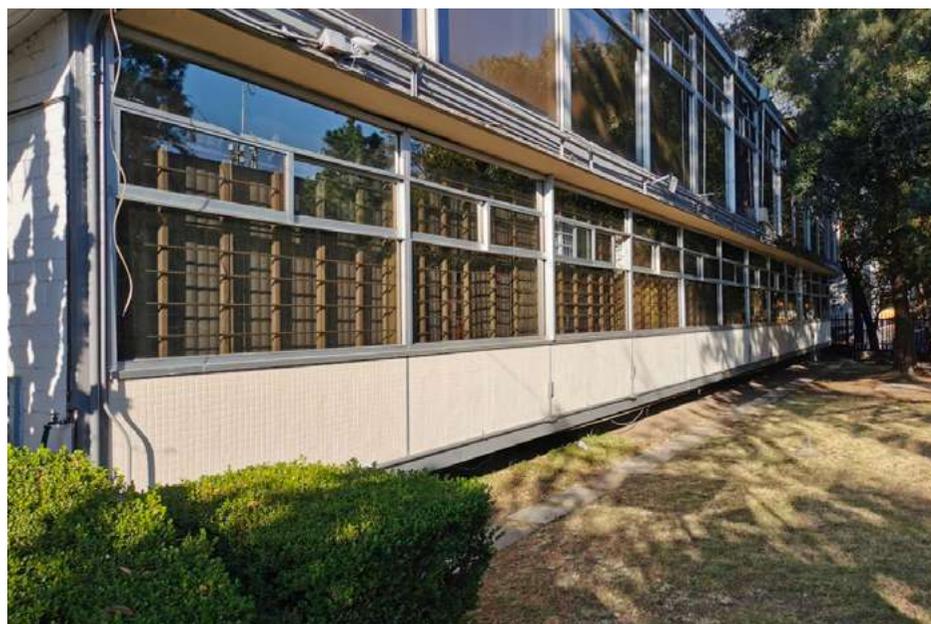
3. Aplicación de pintura en fachadas este y sur de la Dirección General

- Aplicación de pintura en 180 m² de fachada este.
- Aplicación de pintura en 120 m² de fachada sur.

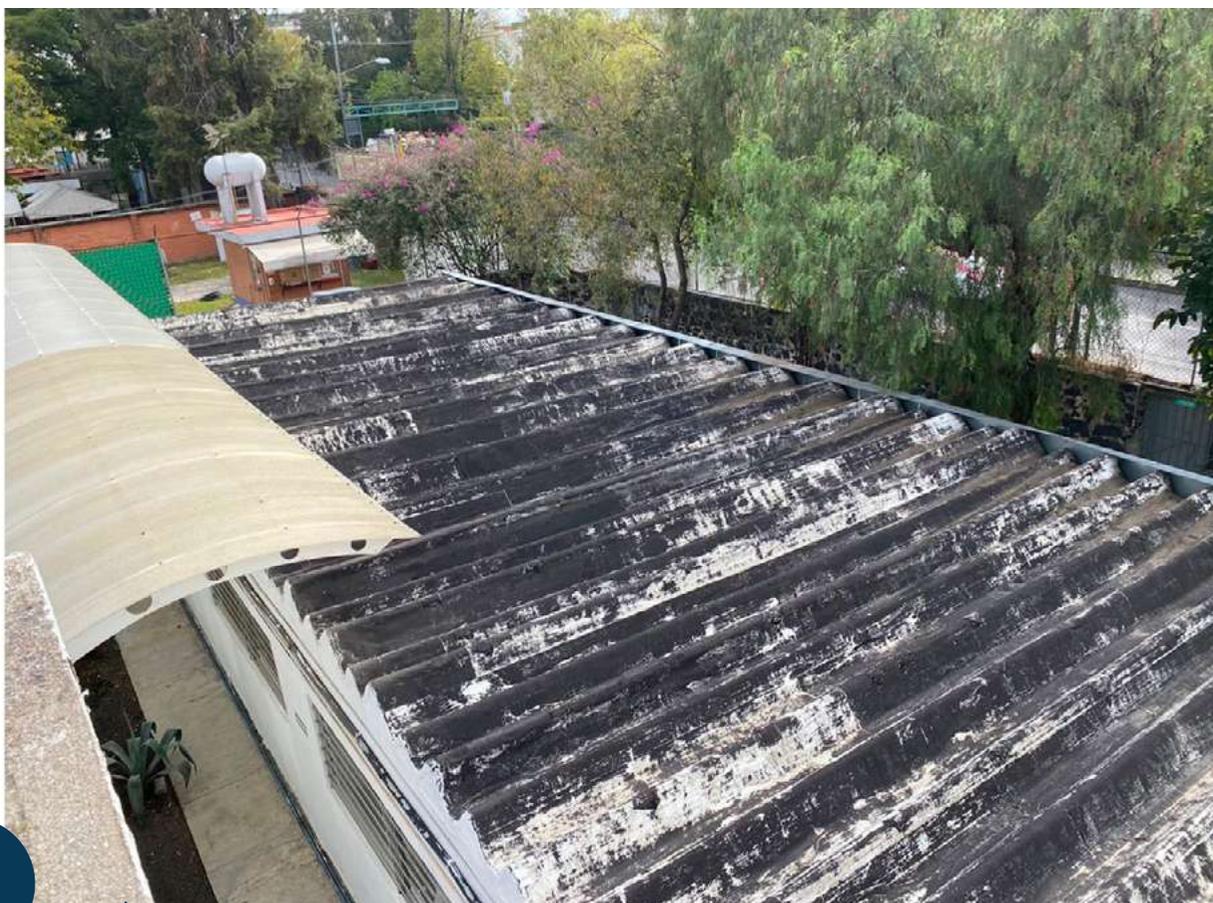
5. Limpieza de canalón y techumbre en Laboratorio Central

- Limpieza de 340 m² de canalón en Laboratorio Central.

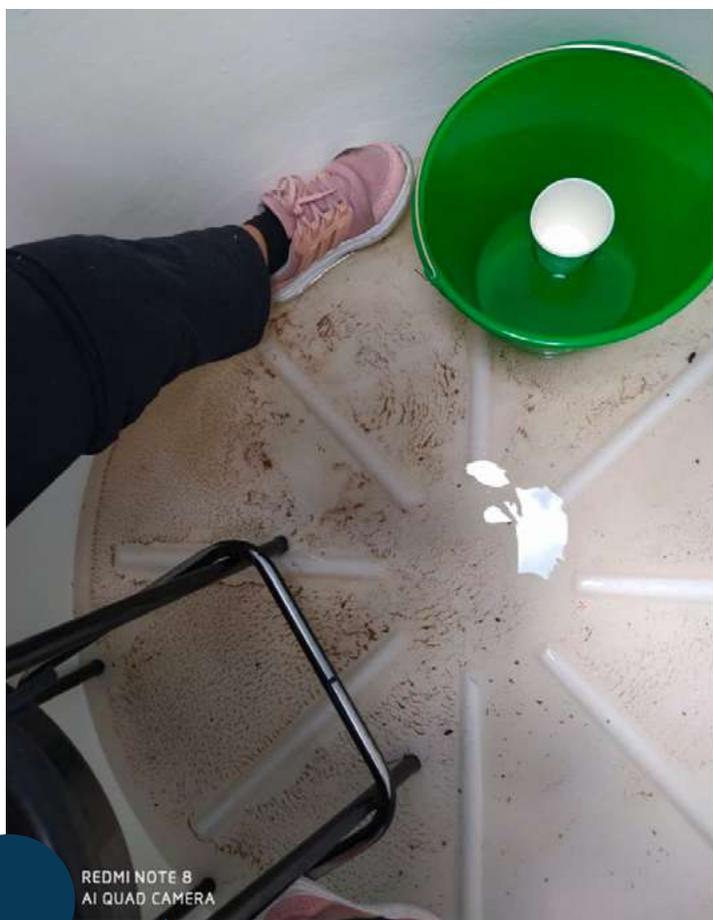
6. Limpieza y lavado de tinacos y cisterna de Laboratorio Central

- Lavado de 2 tinacos en Laboratorio Central.
- Limpieza de cisterna.

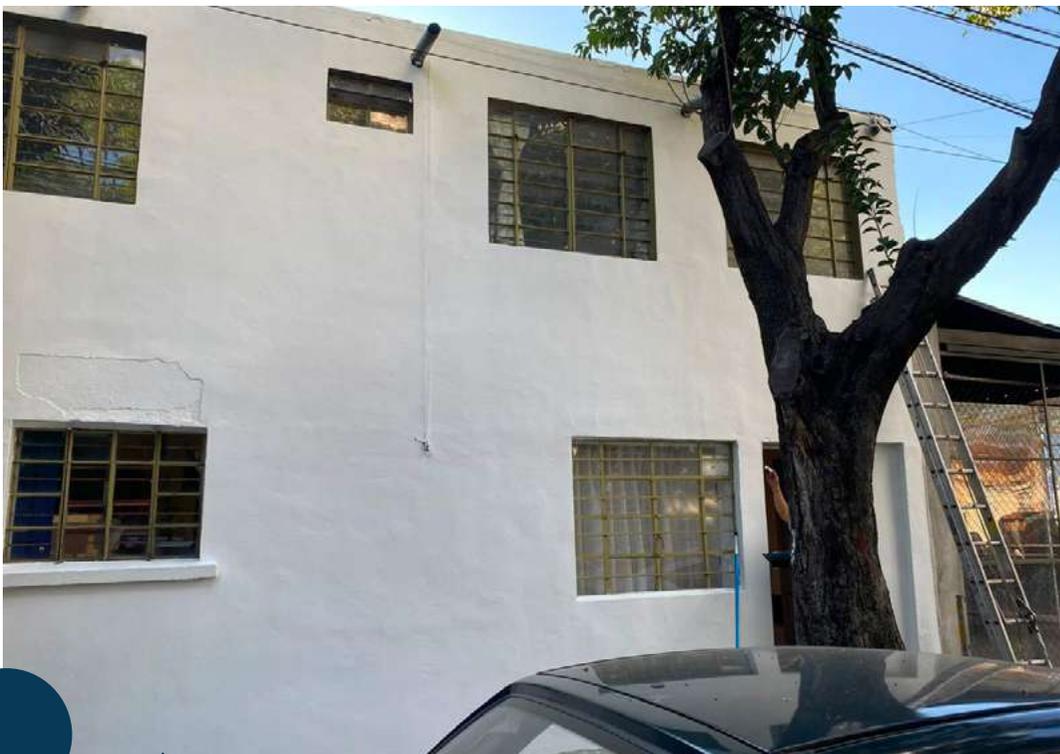
7. Aplicación de pintura en fachada de Imprenta

- Se aplicó pintura en 90 m².

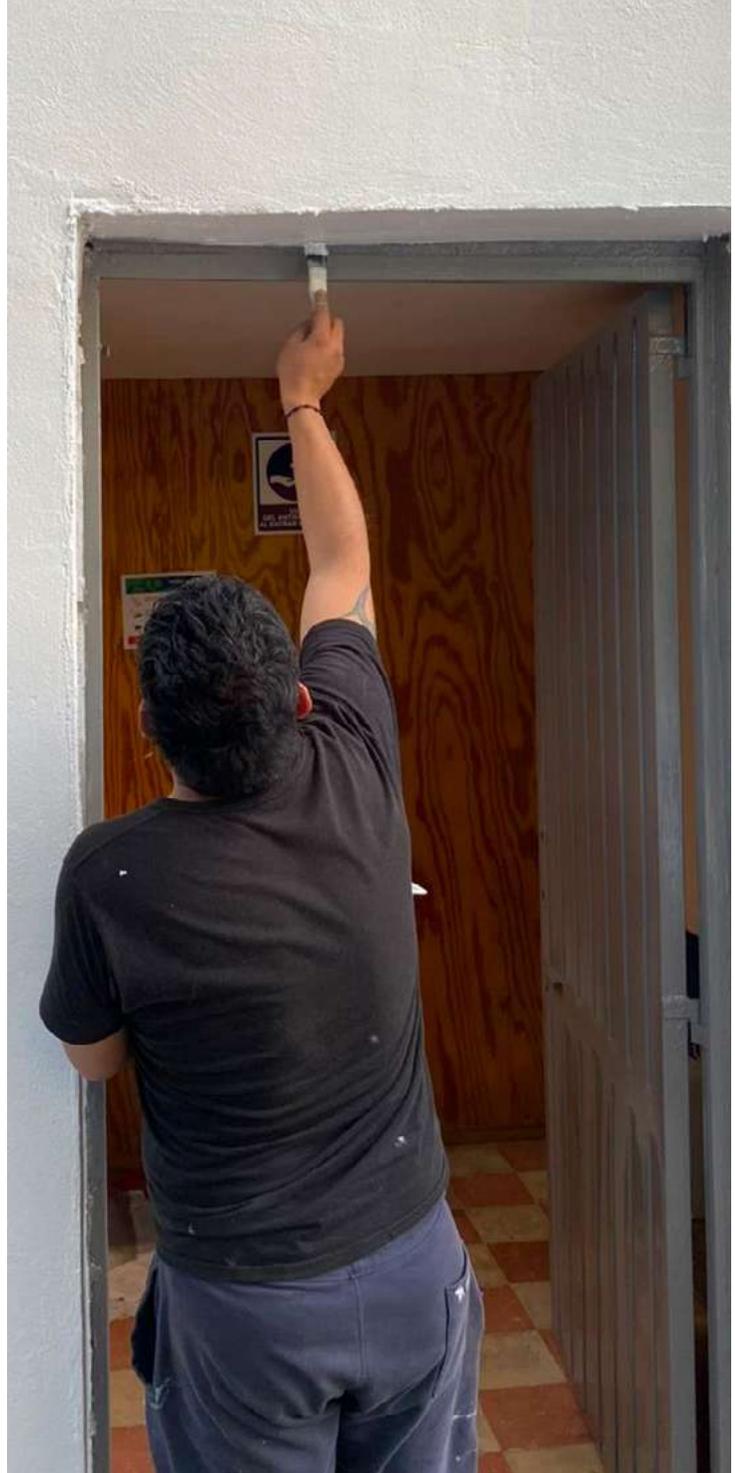
8. Aplicación de pintura en puertas de Imprenta

- Se aplicó pintura en 60 m².

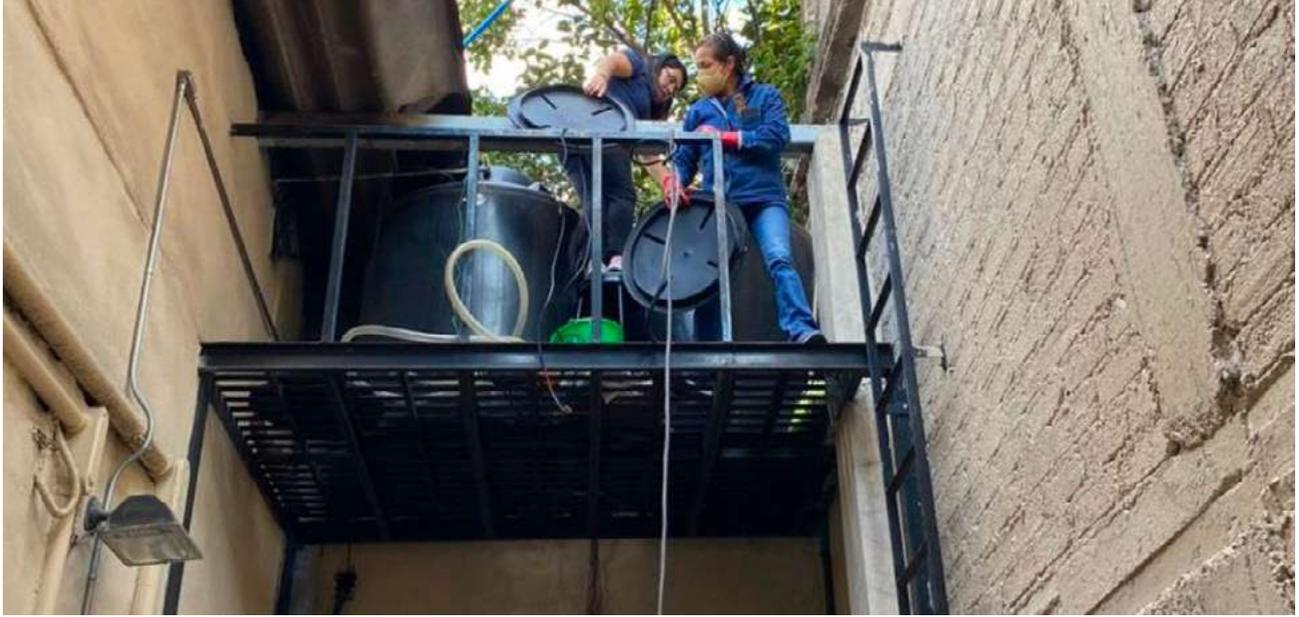
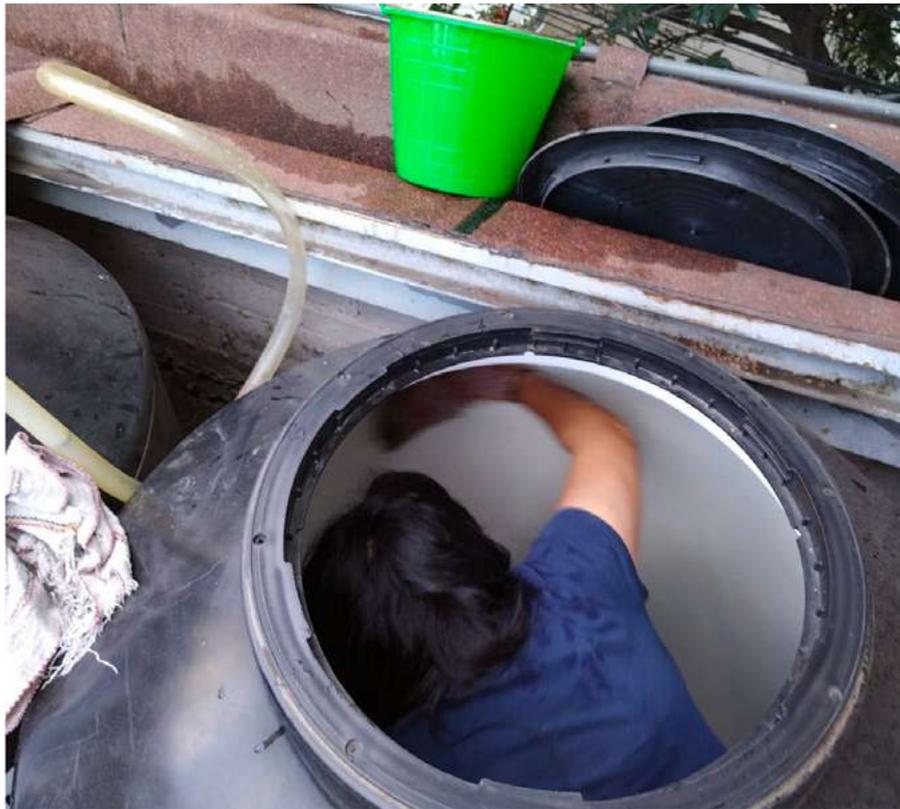
9. Lavado de tinacos en Imprenta

- Lavado de 2 piezas.

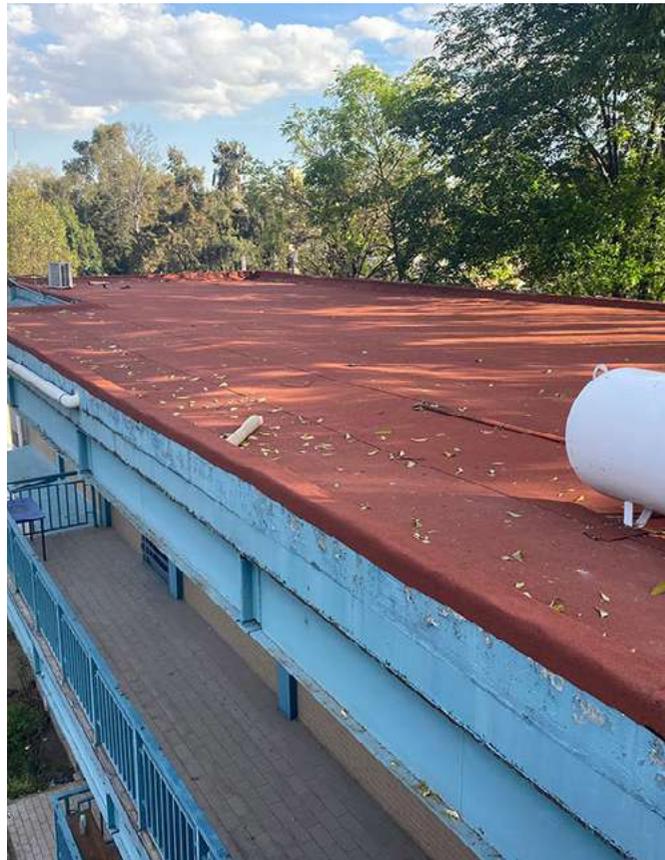
1. Mantenimiento de azoteas y cambio de membrana impermeabilizante en Siladin, biblioteca, edificio Q y edificio W

- Impermeabilización de laboratorios Siladin, 382 m².
- Siladin, azotea y auditorios, 265 m².
- Edificio Q, 15 m².
- Edificio W, 20 m².
- Biblioteca, 6m².

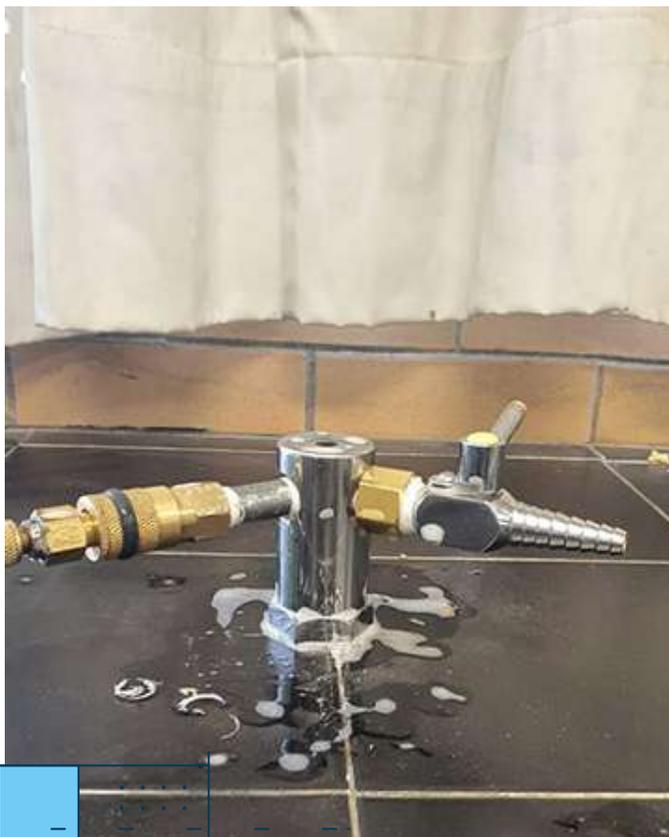
2. Mantenimiento de instalaciones y responsiva de gas

- Mantenimiento a 27 tapas de trinchera.
- Aplicación de 2,800 ml. de pintura.
- Reemplazo de 750 válvulas espiga.

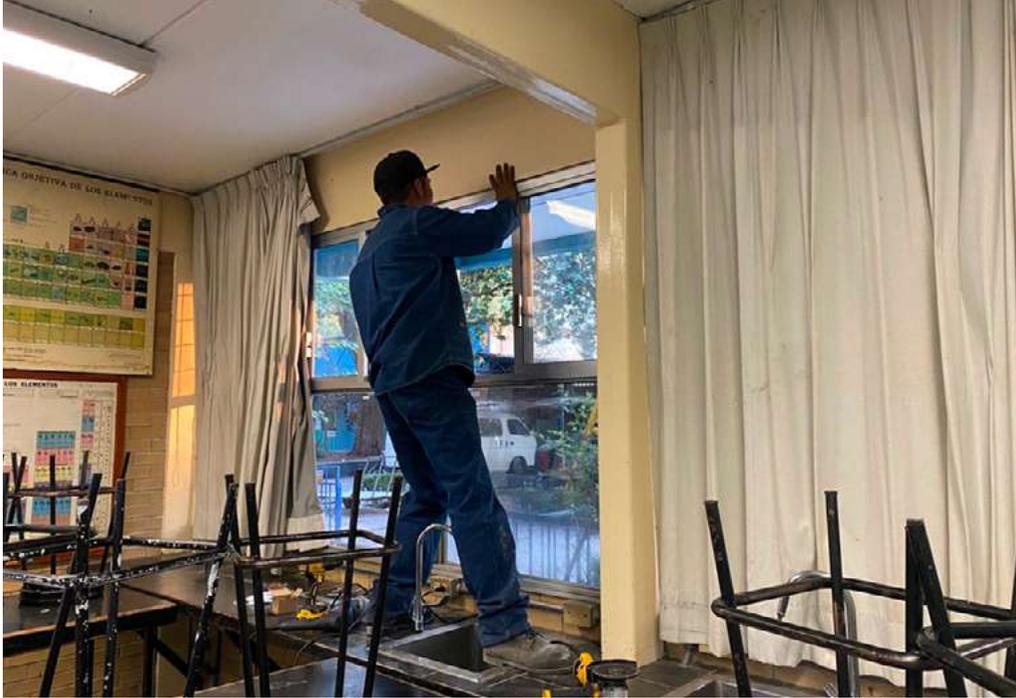
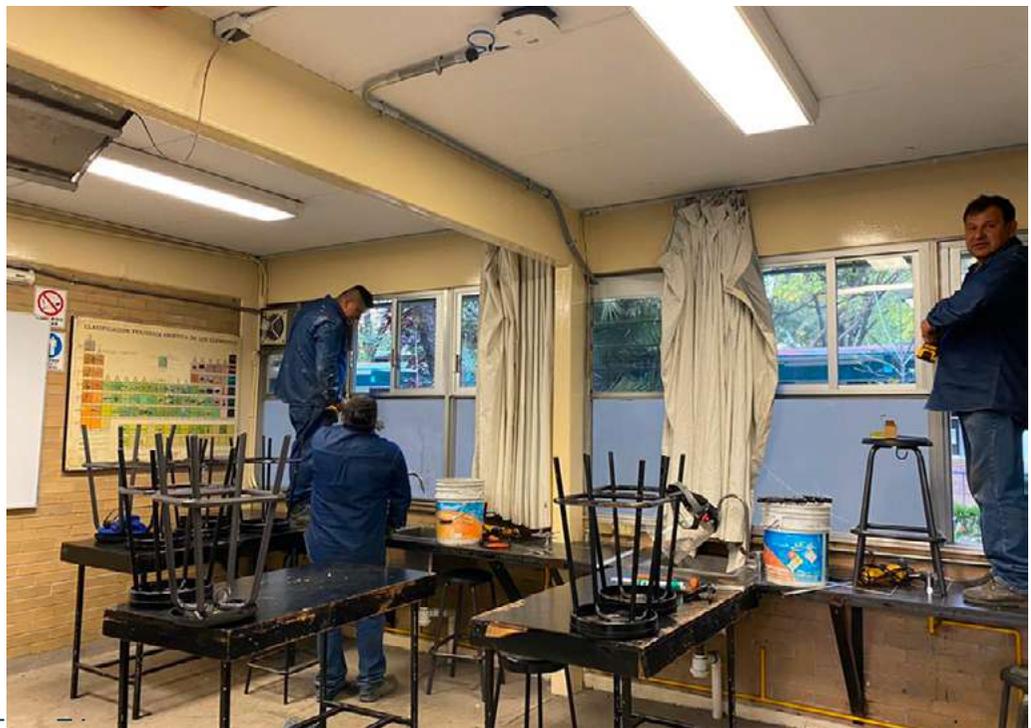
4. Reemplazo de ventanas en laboratorios

- Se reemplazaron 100 piezas.

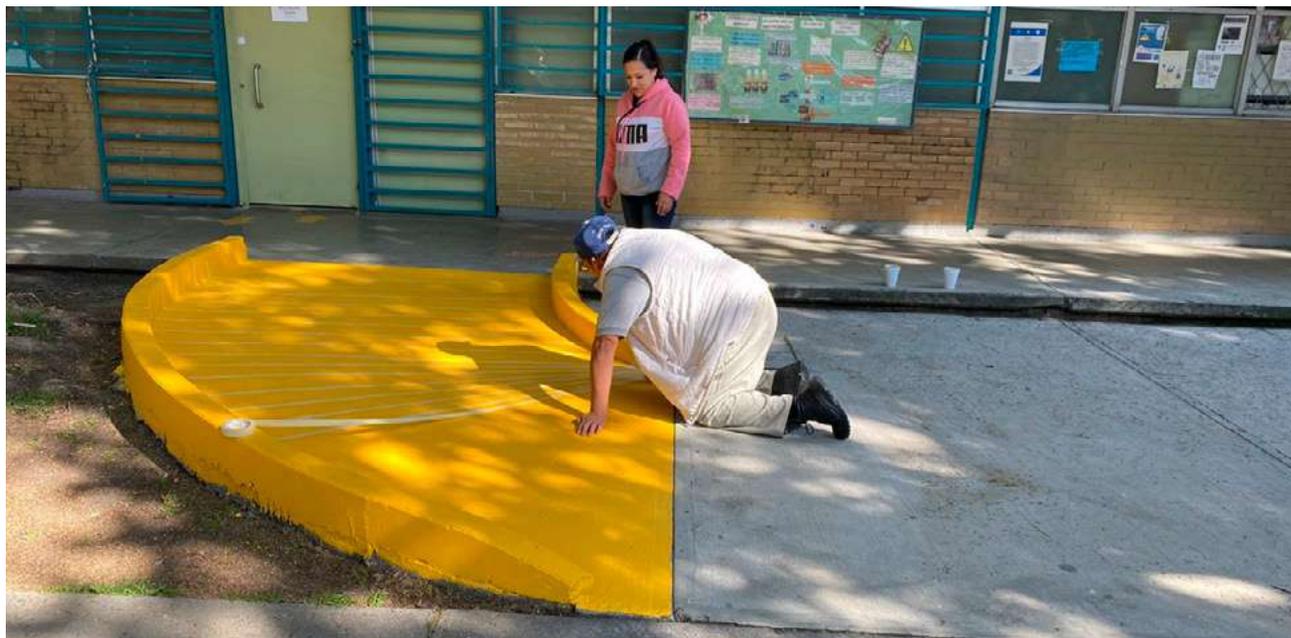
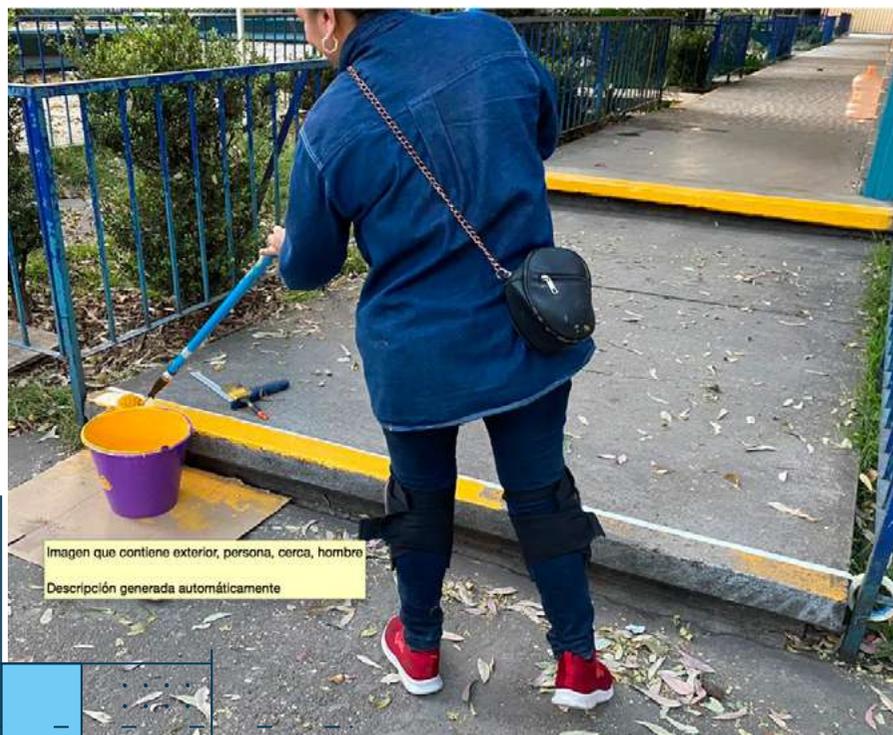
5. Aplicación de pintura en guarniciones y rampas

- Se pintaron 400 m².

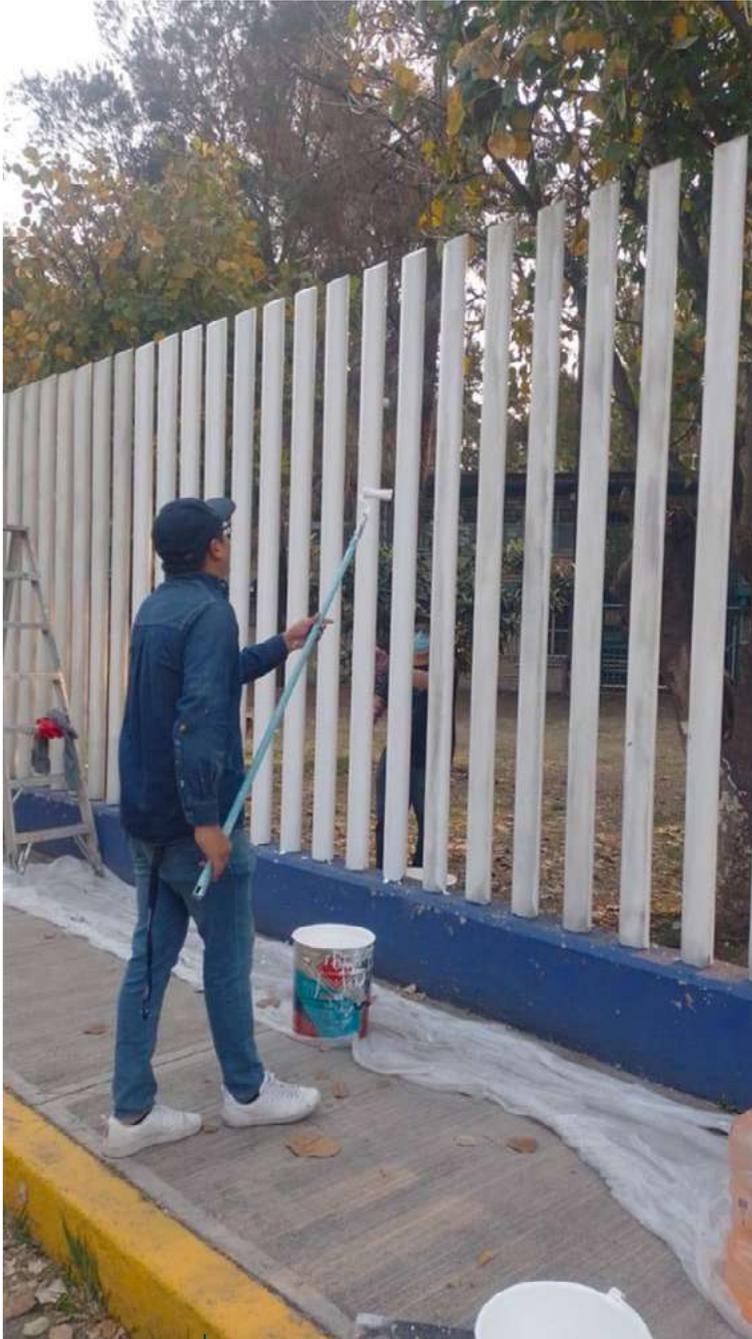
6. Aplicación de pintura en rejas de estacionamientos de profesores y alumnos

- Se pintaron 250 m².

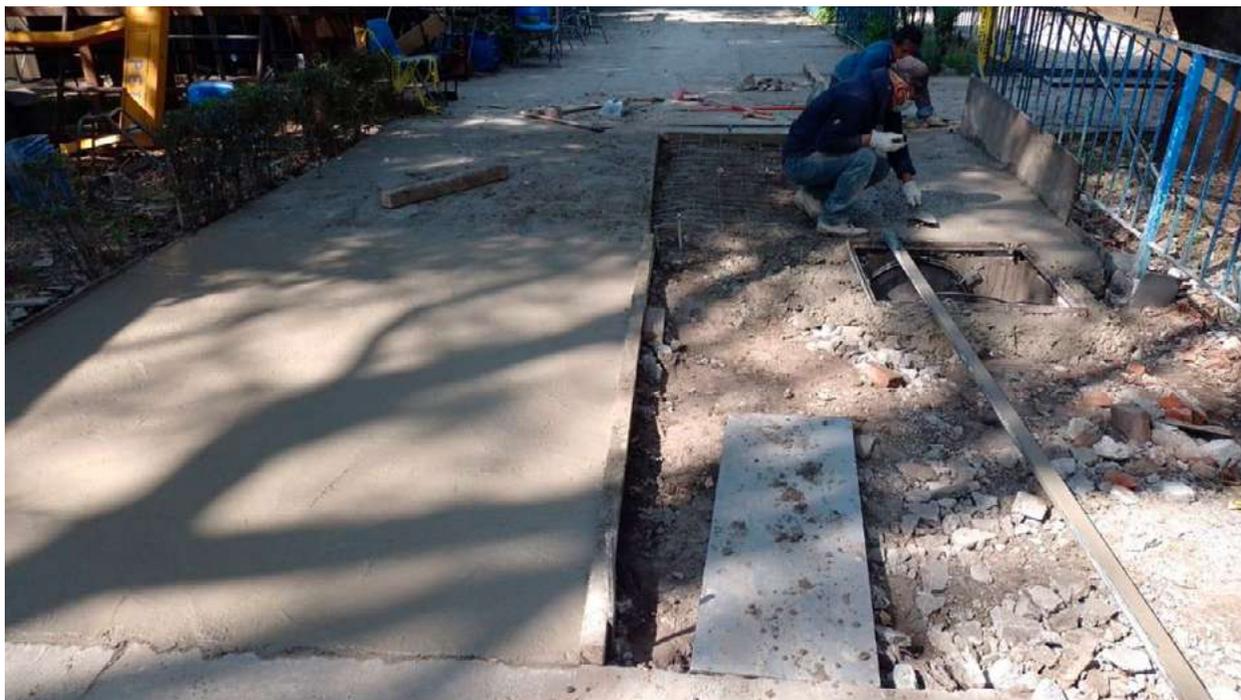
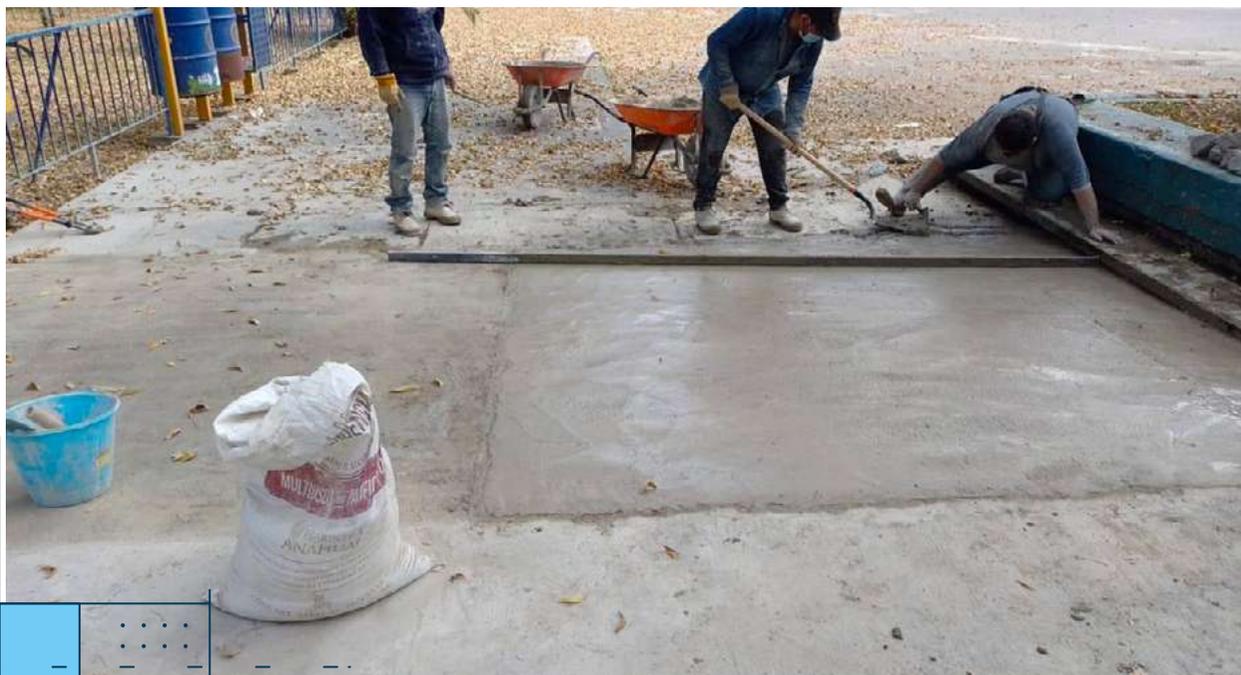
7. Demolición y sustitución de firmes de concreto

- Se trabajó en 100 m².

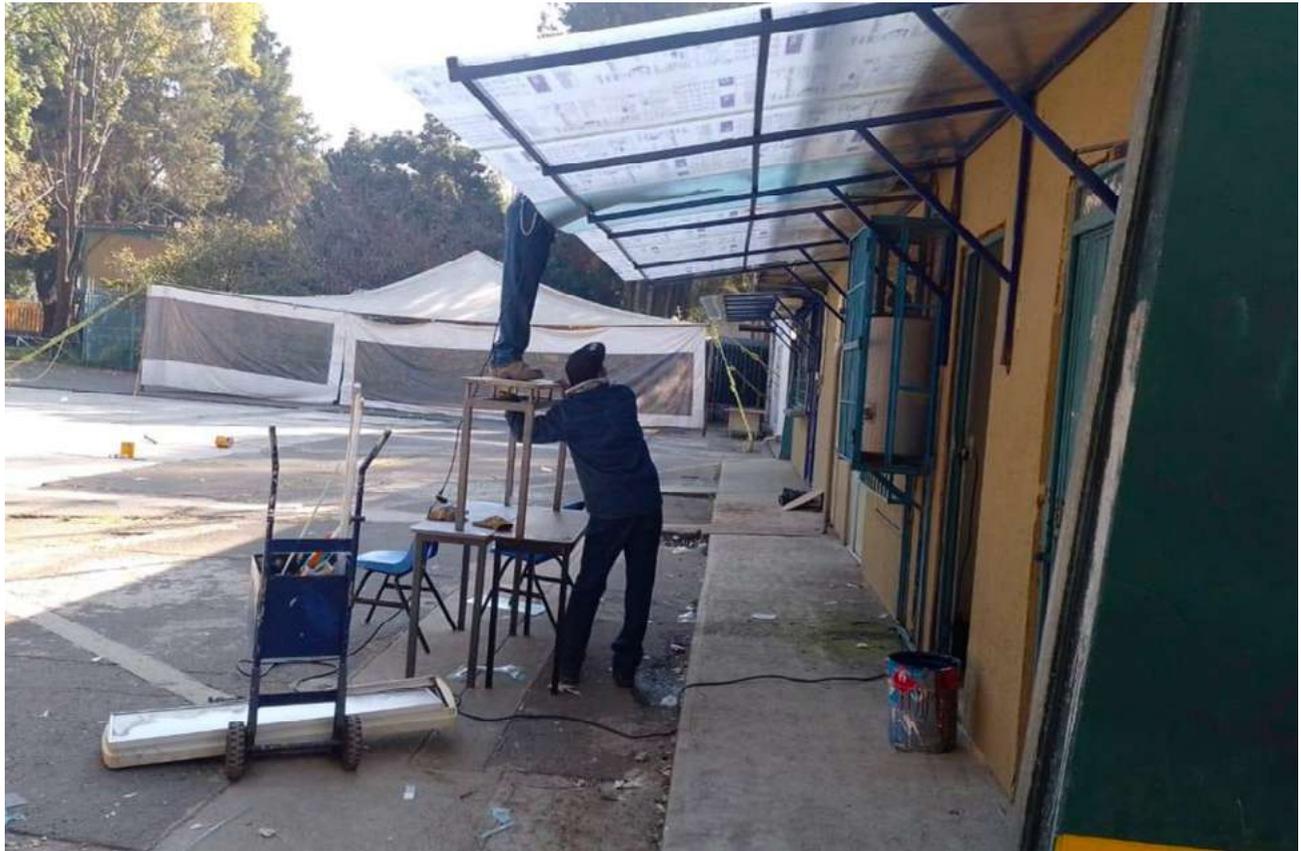
8. Fabricación de techumbre en comedor

- Se colocaron 2 piezas.

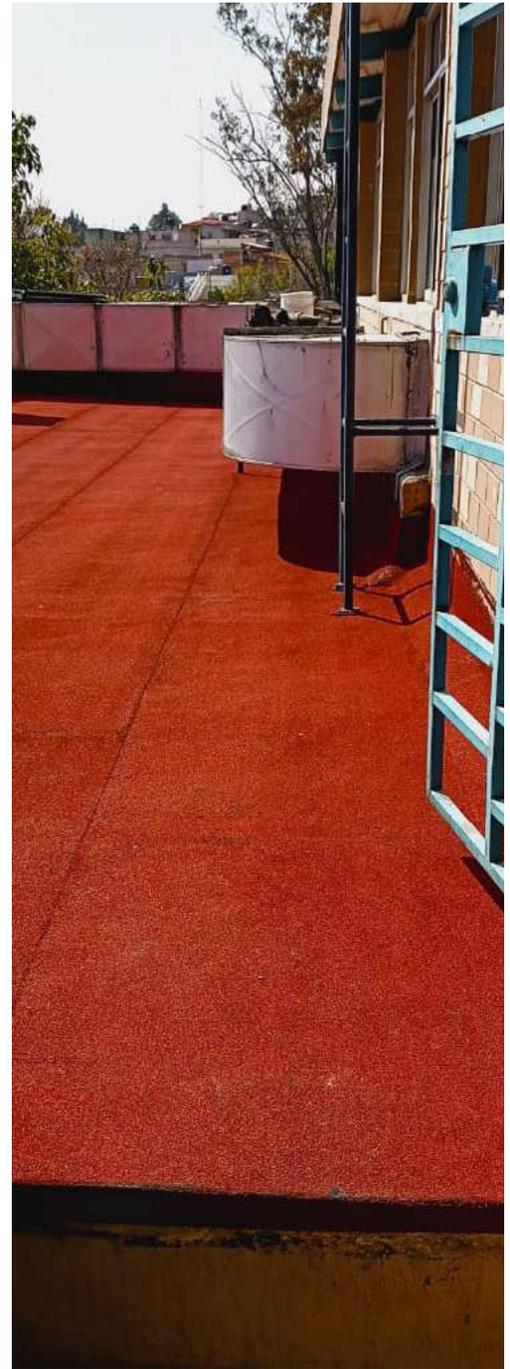
1. Mantenimiento a carpeta impermeabilizante en Siladin

- Sustitución de 850 m² de carpeta asfáltica y limpieza de azoteas en Siladin.

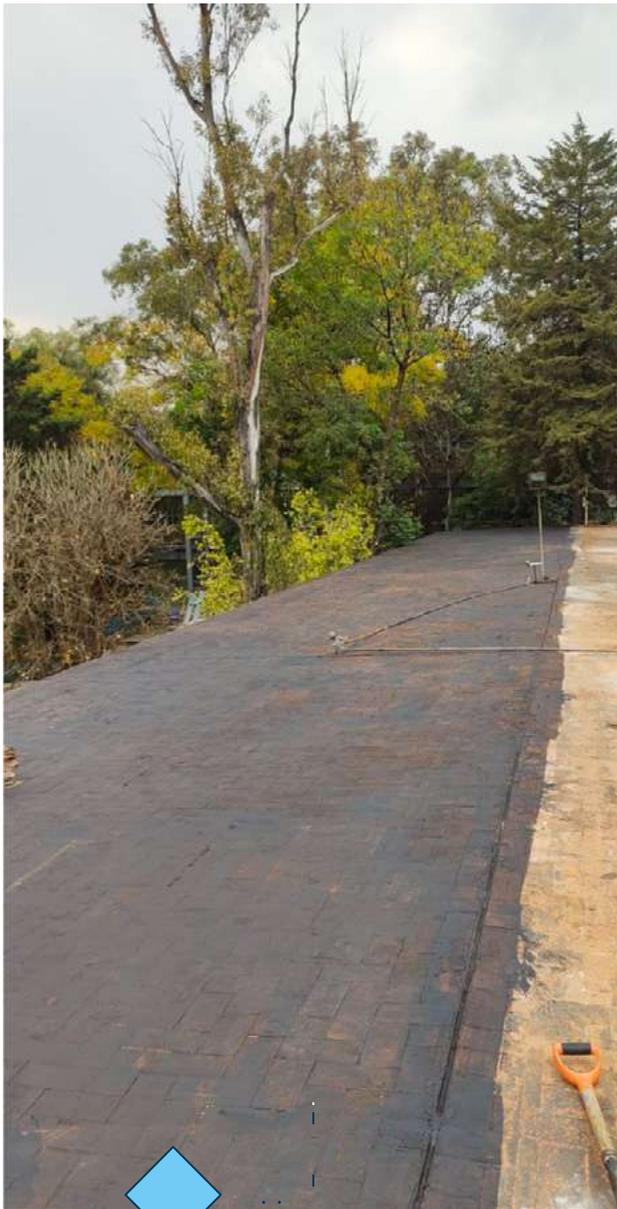
2. Mantenimiento de azoteas y cambio de membrana impermeabilizante en edificio C

- Aplicación de primera membrana impermeabilizante.
- Aplicación de 441 m² de carpeta asfáltica y grabila en empalmes.
- Sustitución de 441 m² de carpeta asfáltica y colocación de enladrillado nuevo.

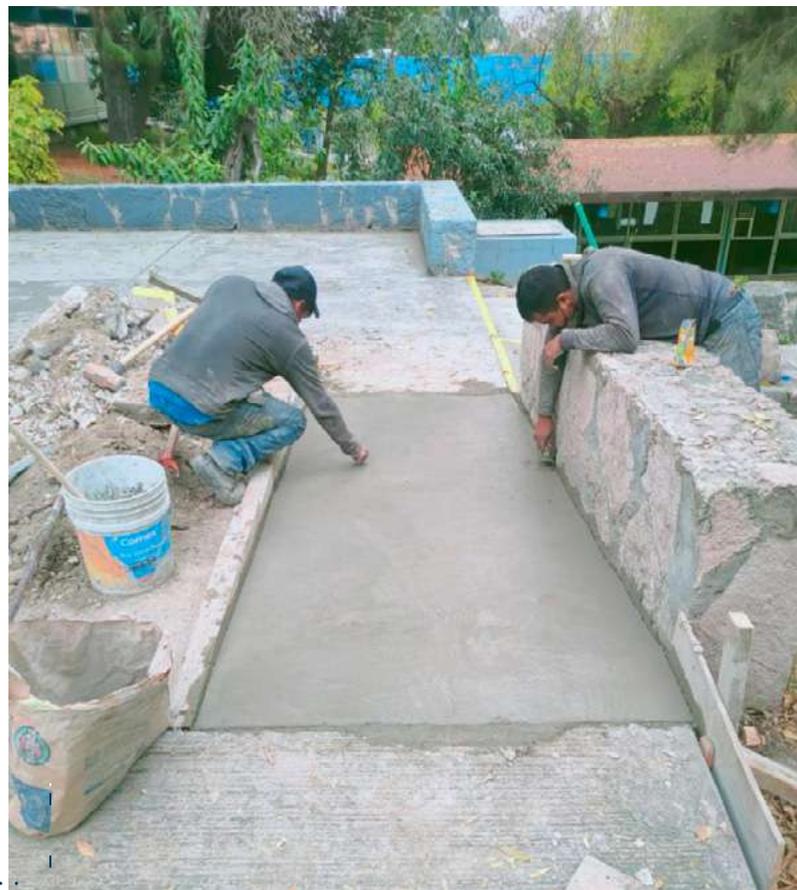
4. Construcción de rampas de acceso para personas con capacidades diferentes

- Construcción de 8 rampas nuevas, 15 m².

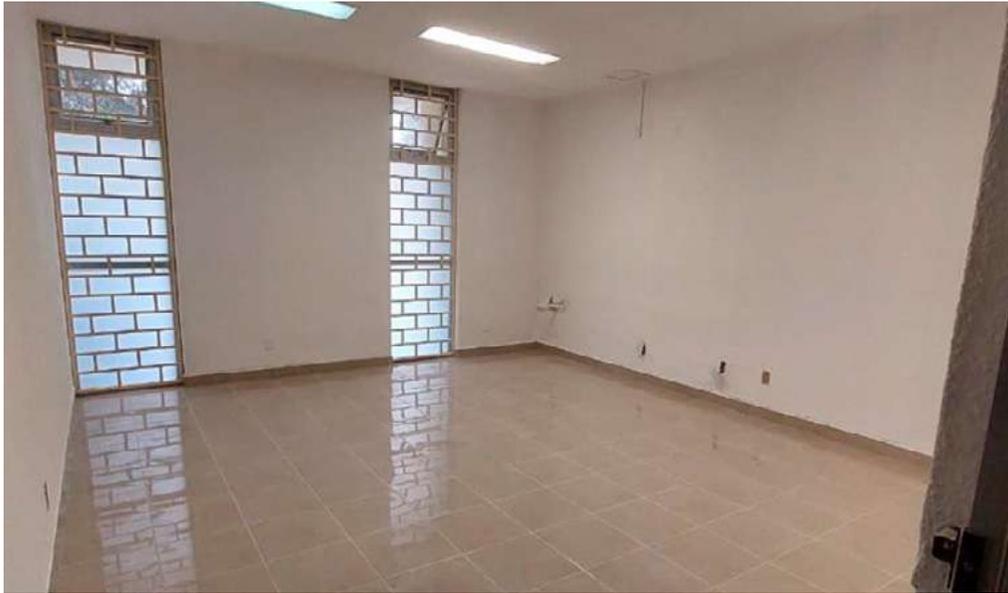
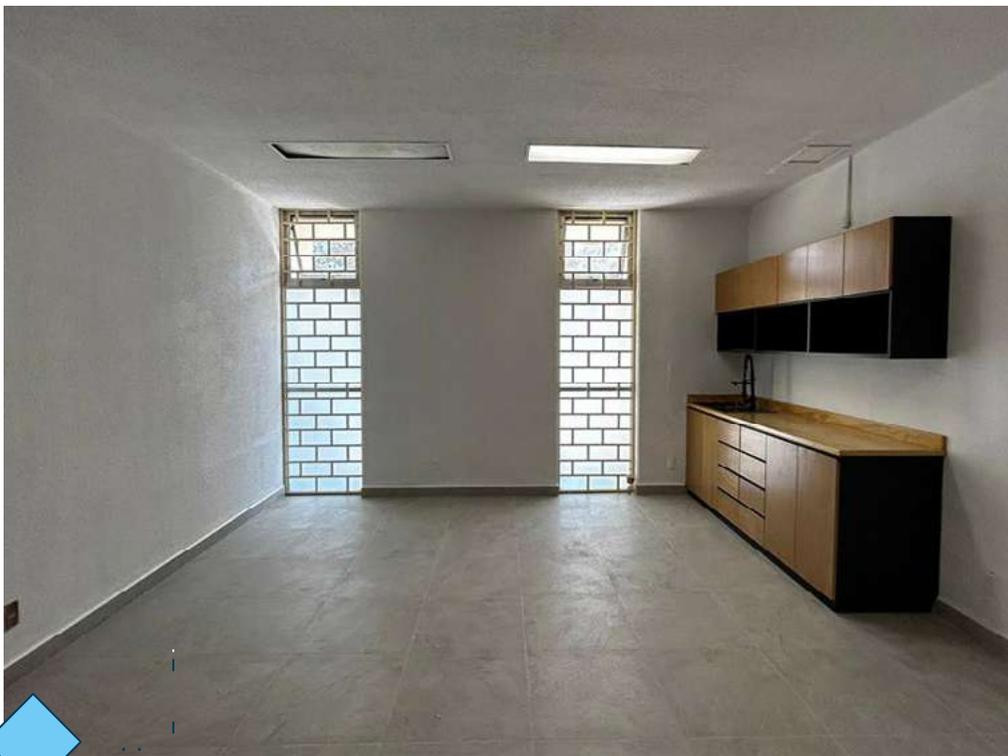
5. Remodelación de cocina de Audiovisual

- Se finaliza la colocación de piso y pintura, se fabrica la cocina para colocación, 5 m².

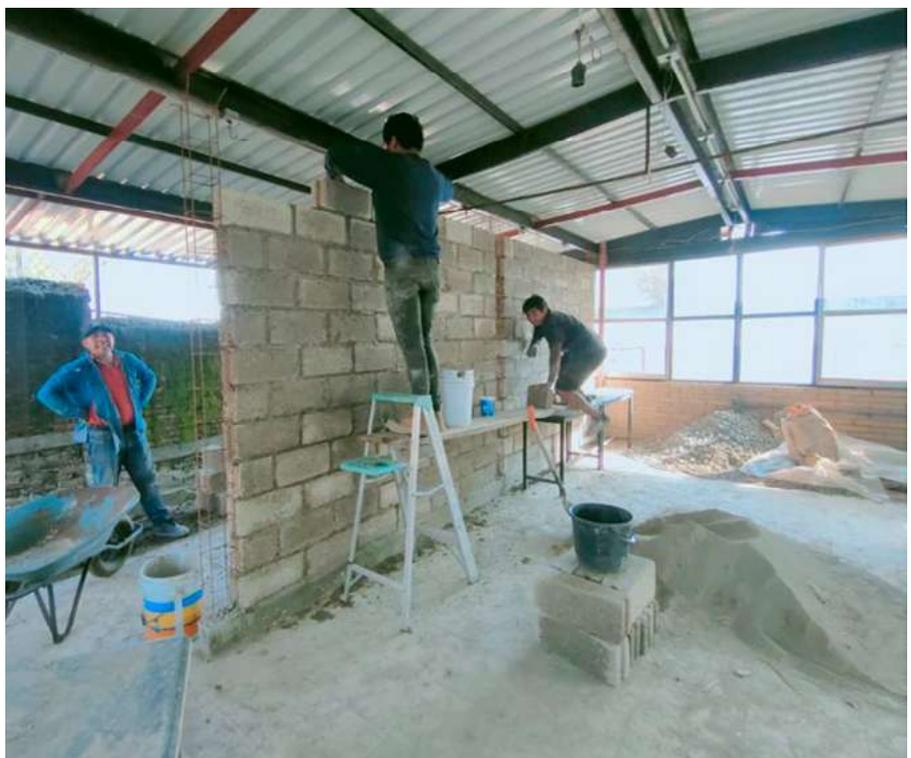
6. Refuerzo de estructura metálica, construcción de bodega en invernadero

- Refuerzo de 81 m² de estructura y colocación de lámina pintro.
- Construcción 50 m² de muro de block macizo para cobacha.

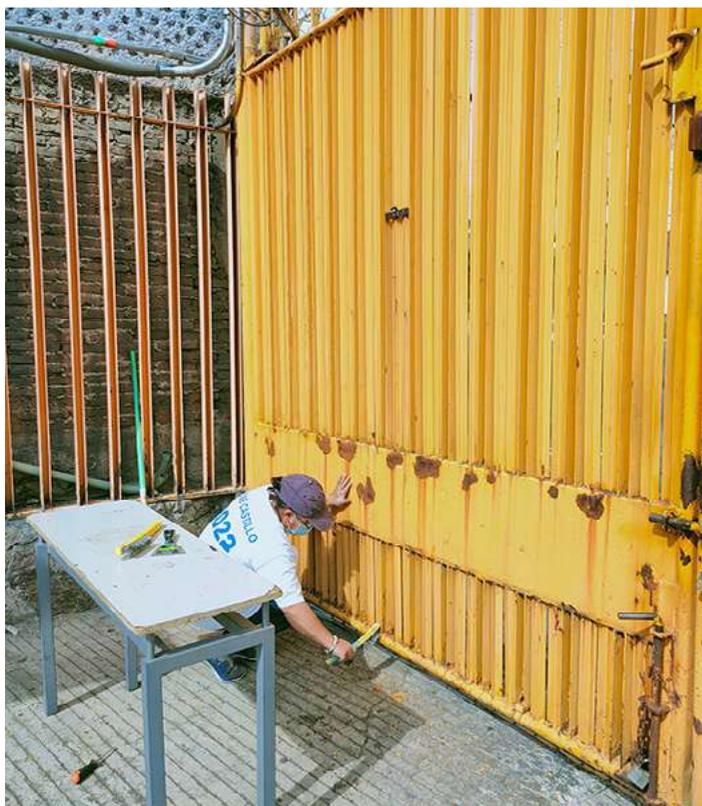
7. Aplicación de pintura en reja perimetral sobre Calzada de los Remedios y puertas de acceso

- Aplicación de pintura de esmalte 2,418.39 m².
