Gaceta
CCH

Suplemento
31 de marzo de 2023

TRABAJOS DE MANTENIMIENTO INVIERNO 2022

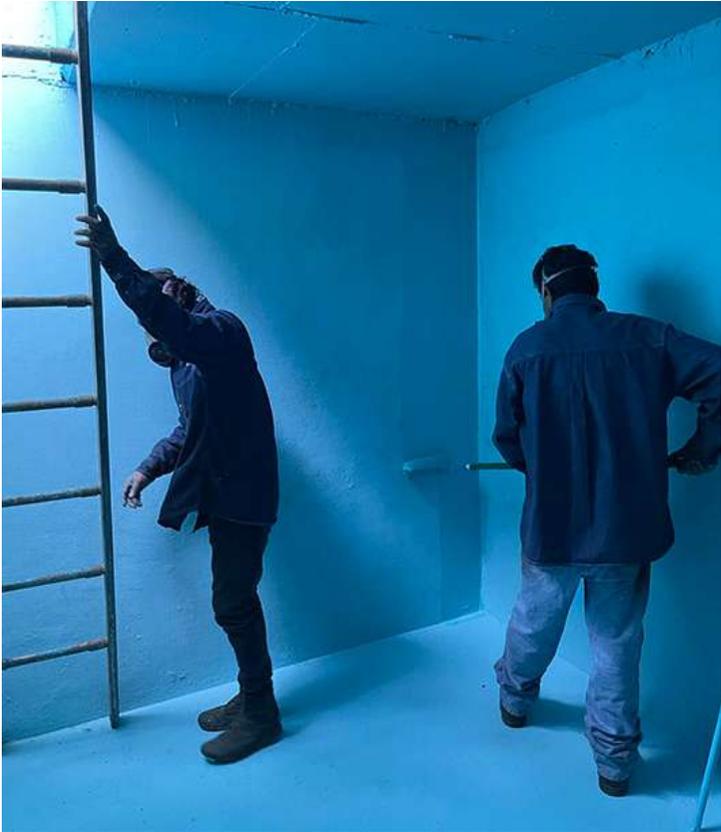
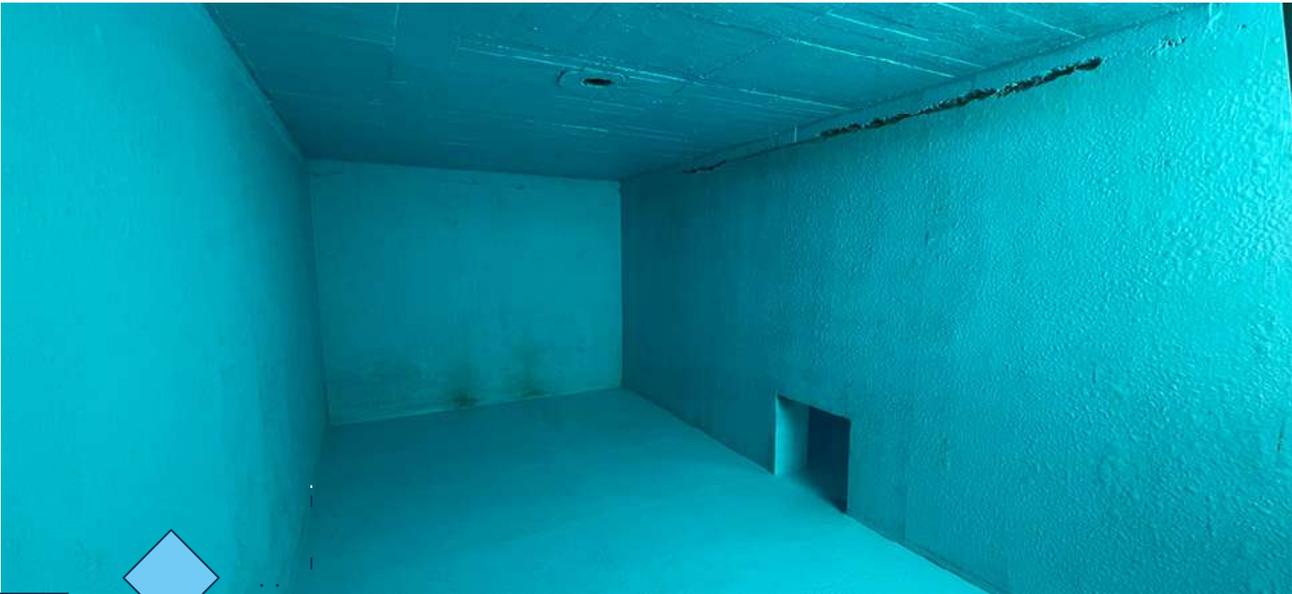
8. Limpieza y aplicado de pintura en cisterna

- Limpieza y aplicación de pintura.

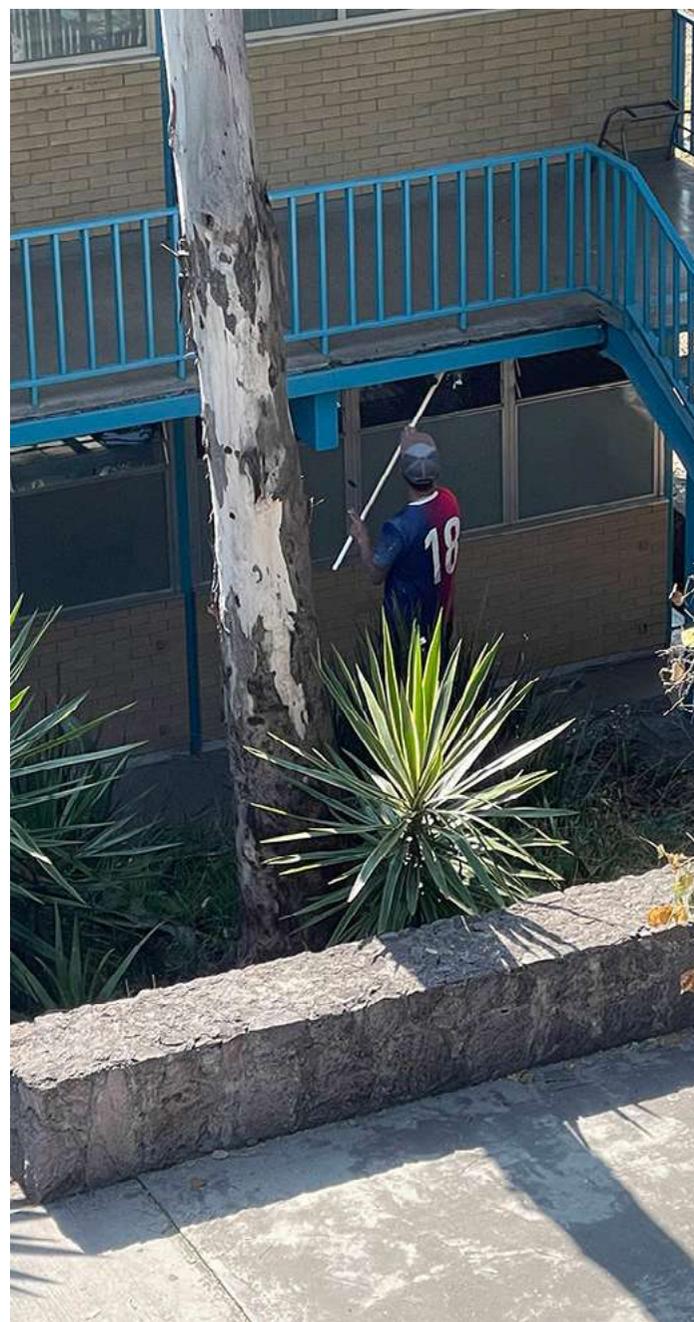
9. Aplicación de pintura vinílica y esmalte en 4 edificios (C, D, F y H)

- Aplicación de pintura esmalte en 1,817.00 m² de salones y laboratorios.
- Aplicación de pintura vinílica en 2,586.00 m² en salones y laboratorios.

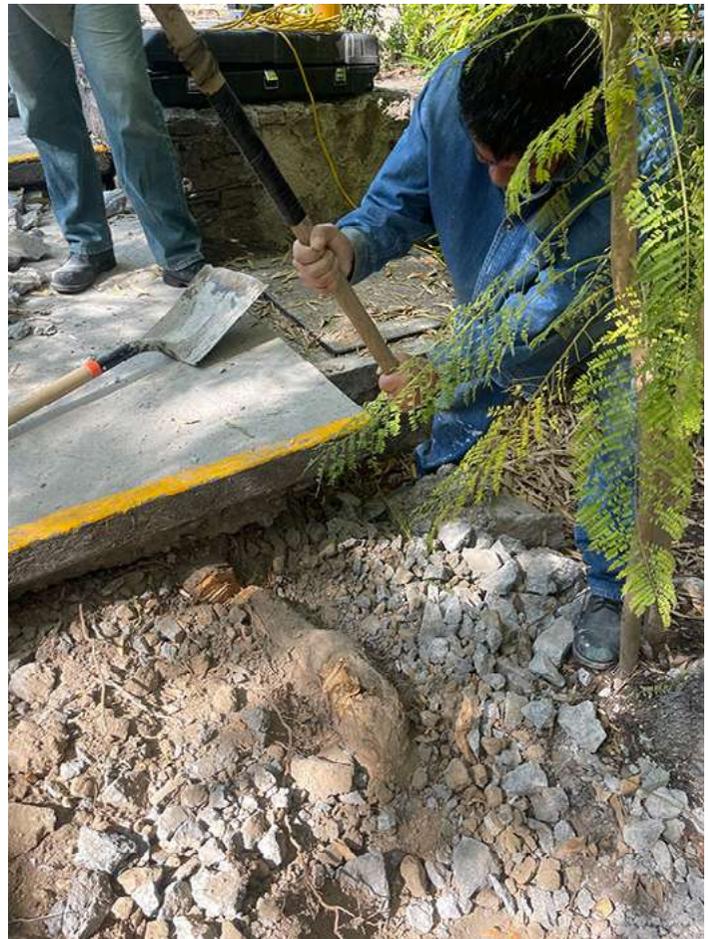
10. Demolición de firmes de concreto entre el Q y R

- Demolición de 1.6 m² de firmes de concreto dañados por raíces.
- Colado de 1.6 m² de firme de concreto con refuerzo de malla electrosoldada.

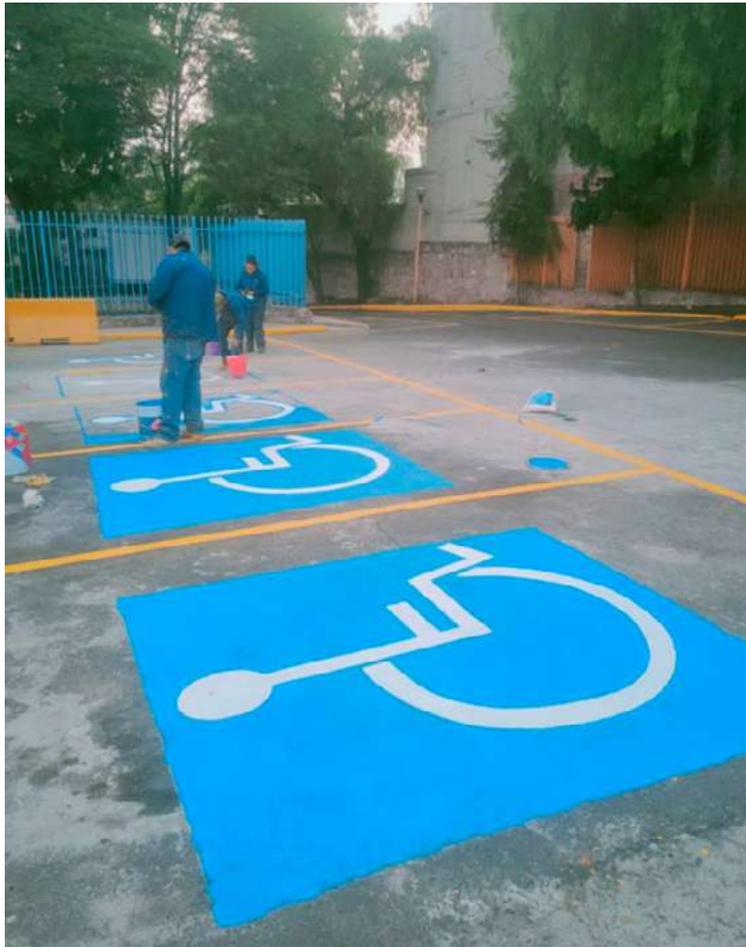
11. Balizado de estacionamiento superior

- Balizado de 2,000 ml. de pintura tráfico amarilla.
- Rotulado de 6 cajones de estacionamiento para personas con capacidades diferentes.

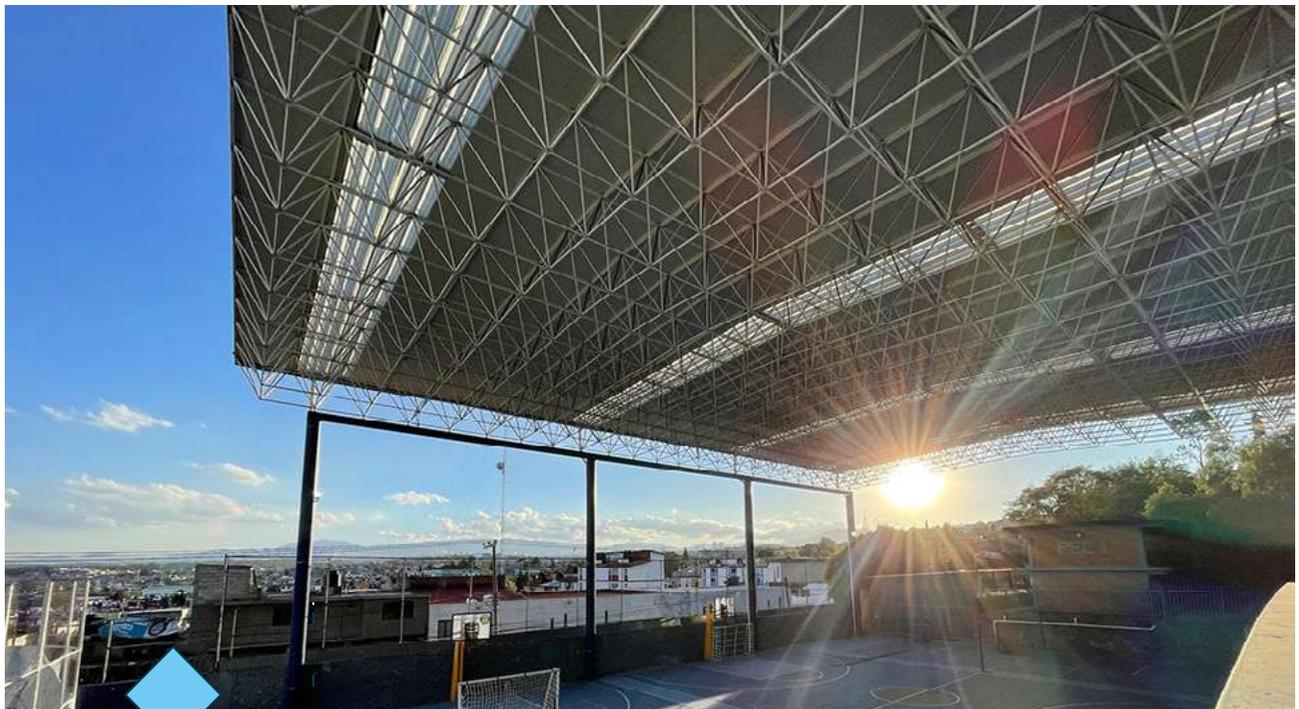
12. Retiro de postes en canchas polideportivas y conexión de nuevo alumbrado

- Retiro de 3 postes metálicos cónicos de una altura aproximada de 12 m.
- Canalización e instalación de 150 metros de tubería de 3/4 para alimentar panel led.

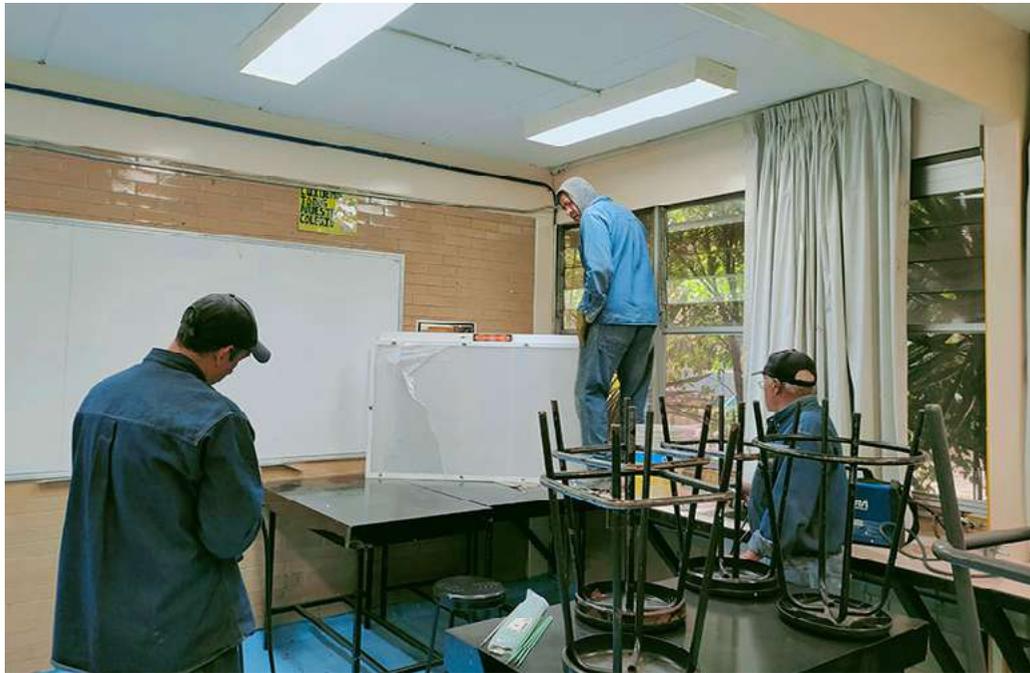
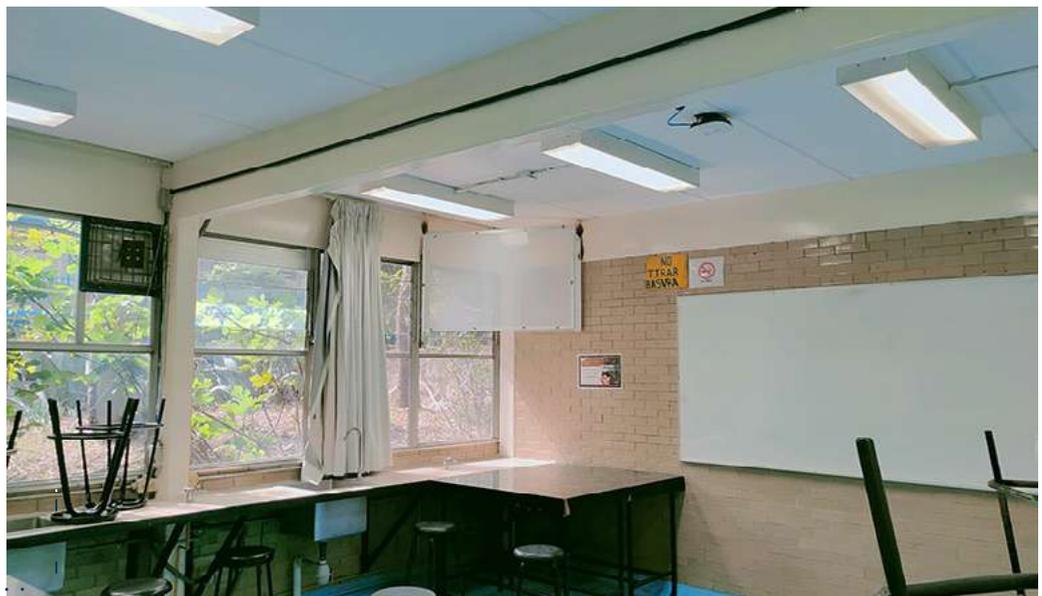
13. Colocación de protecciones de pantallas

- Elaboración y colocación de 8 protecciones de pantallas de 55" en laboratorios.
- Elaboración y colocación de 13 protecciones de pantallas de 65" en salones.

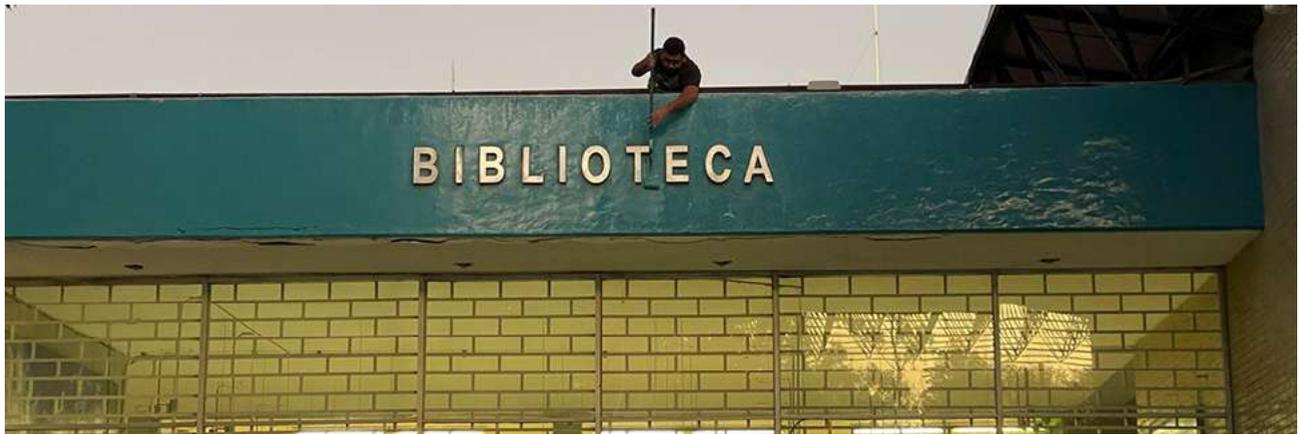
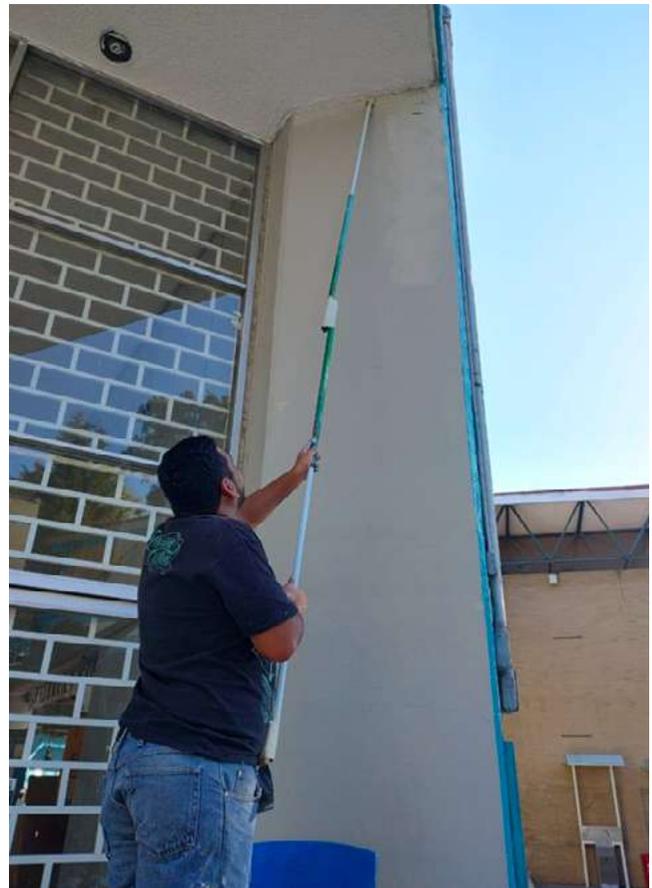
14. Aplicación de pintura en fachada y cubo de escaleras en biblioteca

- Aplicación de pintura vinílica en 250 m² de fachadas y cubo de escaleras.

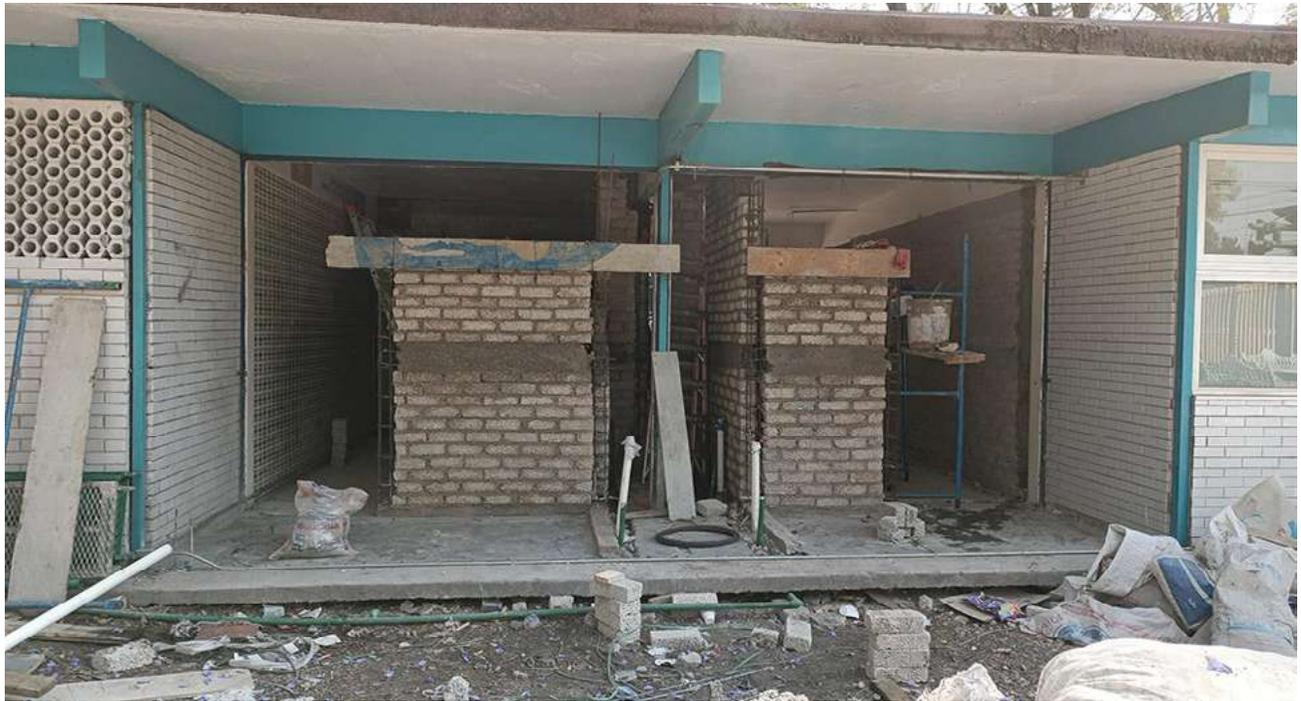
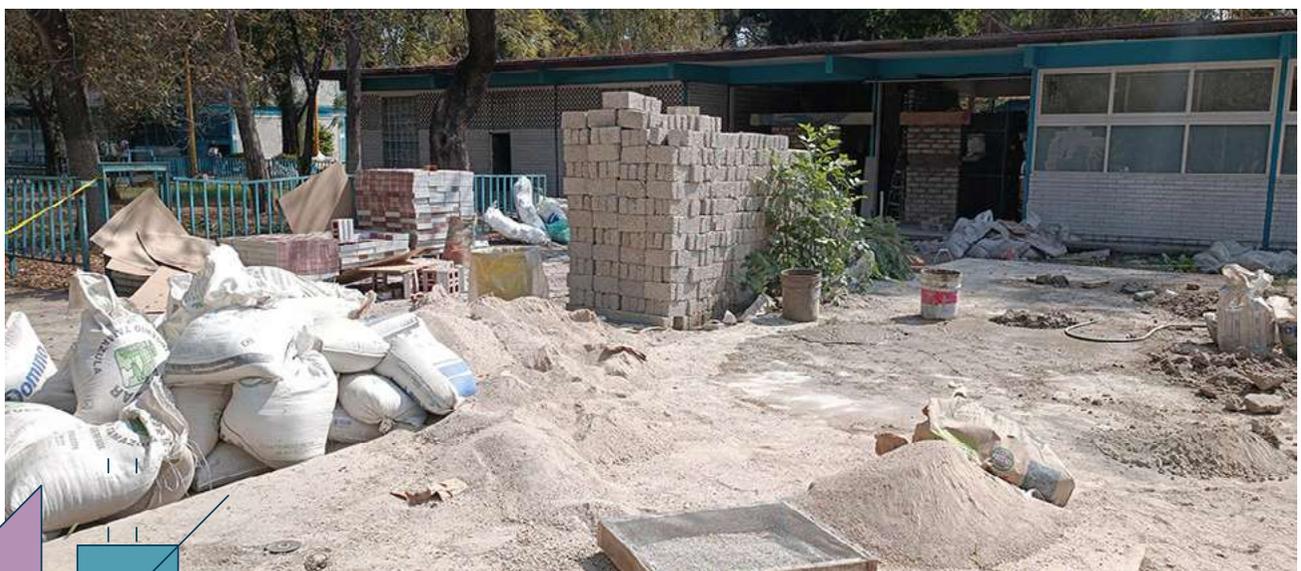
1. Readecuación en edificio H

- Readecuación de baños y vestidores para el Departamento de Intendencia.
- Demolición de firme para colocación de tubería de descarga, 25 m².

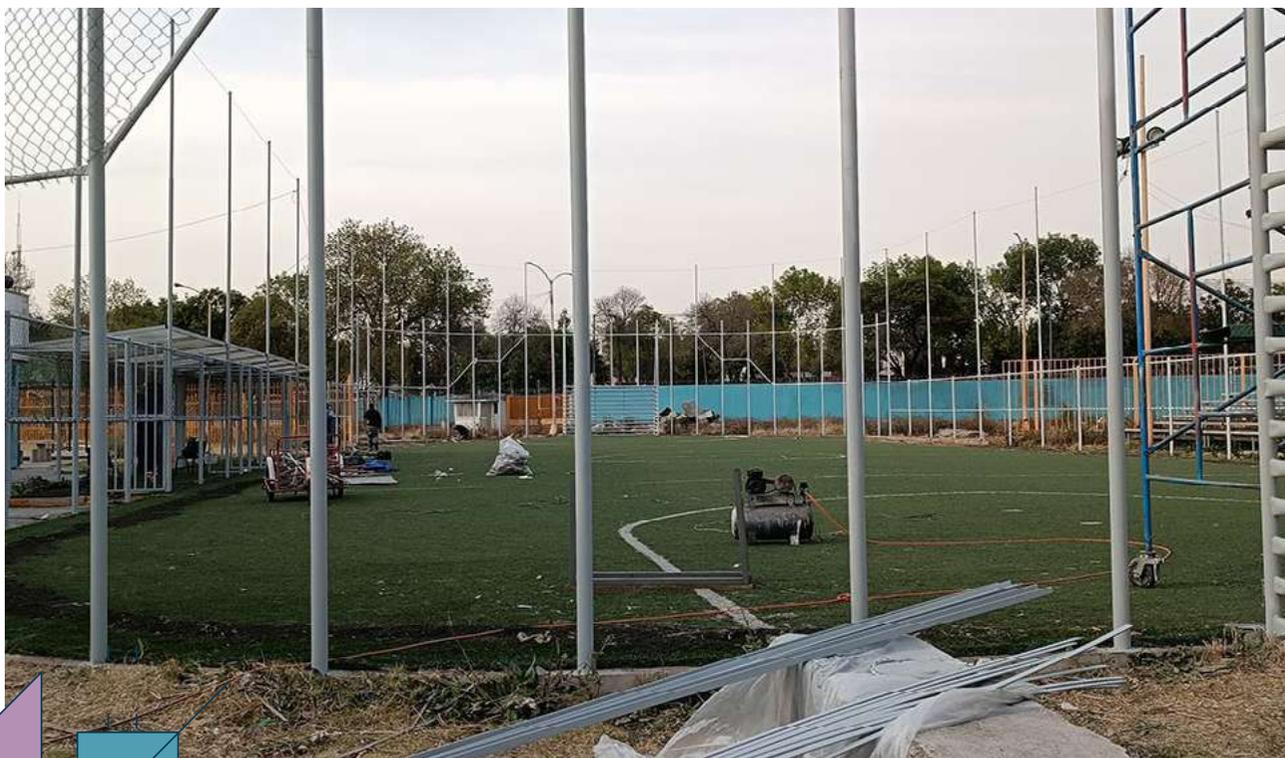
2. Suministro y colocación de tablas plásticas para cancha de futbol rápido

- Colocación de 350 m² de tablas plásticas en cancha de futbol rápido.

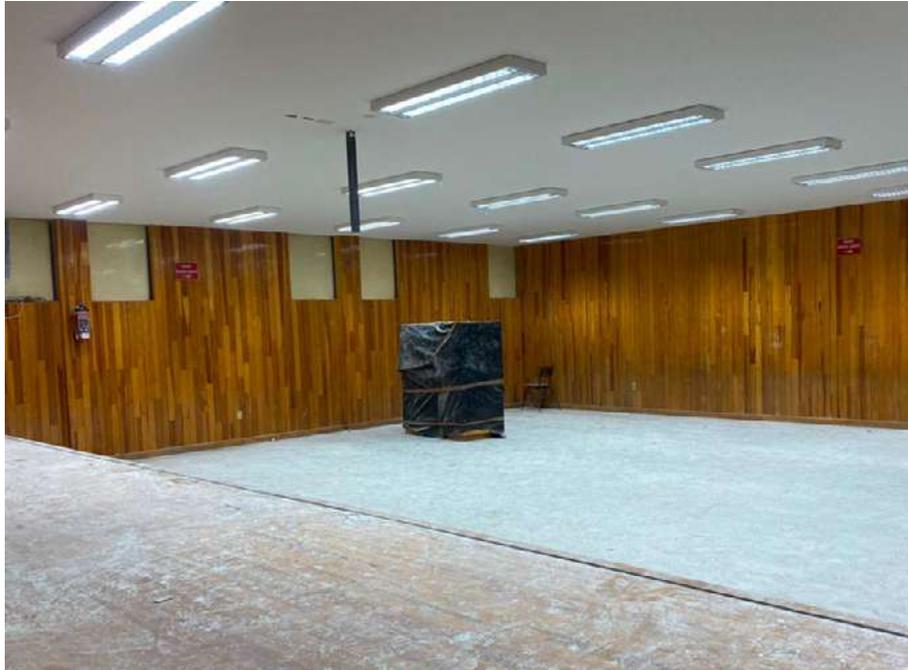
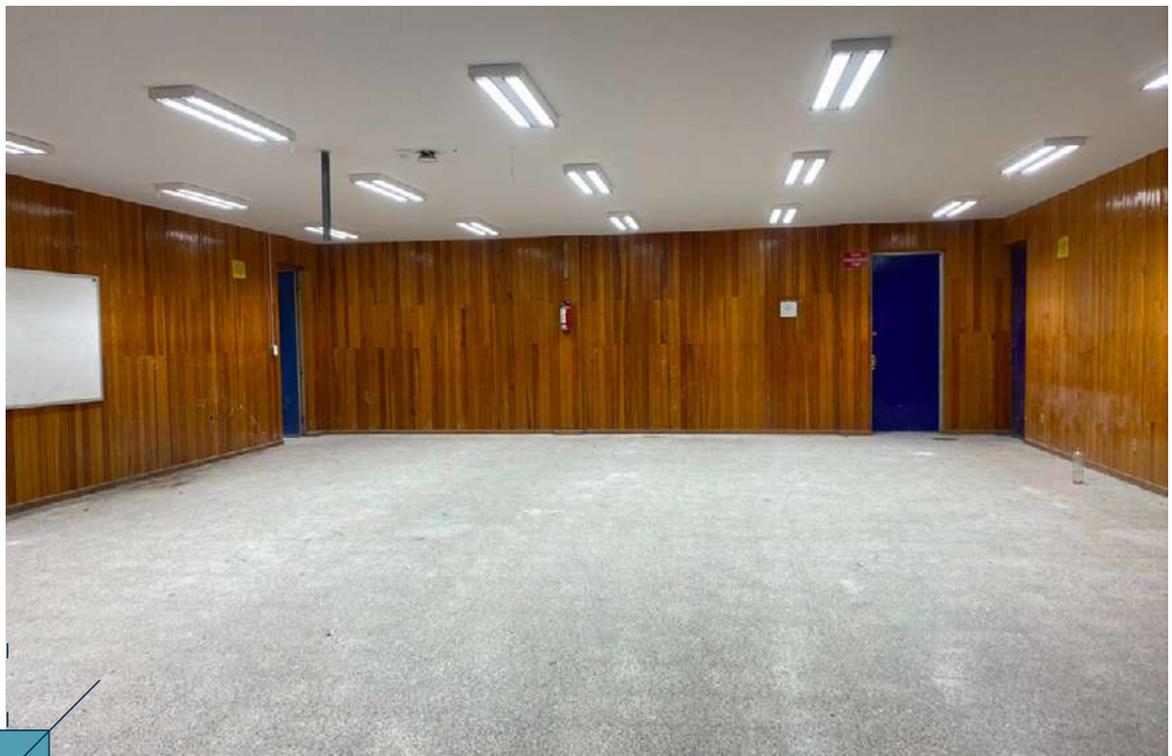
3. Cambio de plafón existente

- Se realizó mantenimiento en plafón.

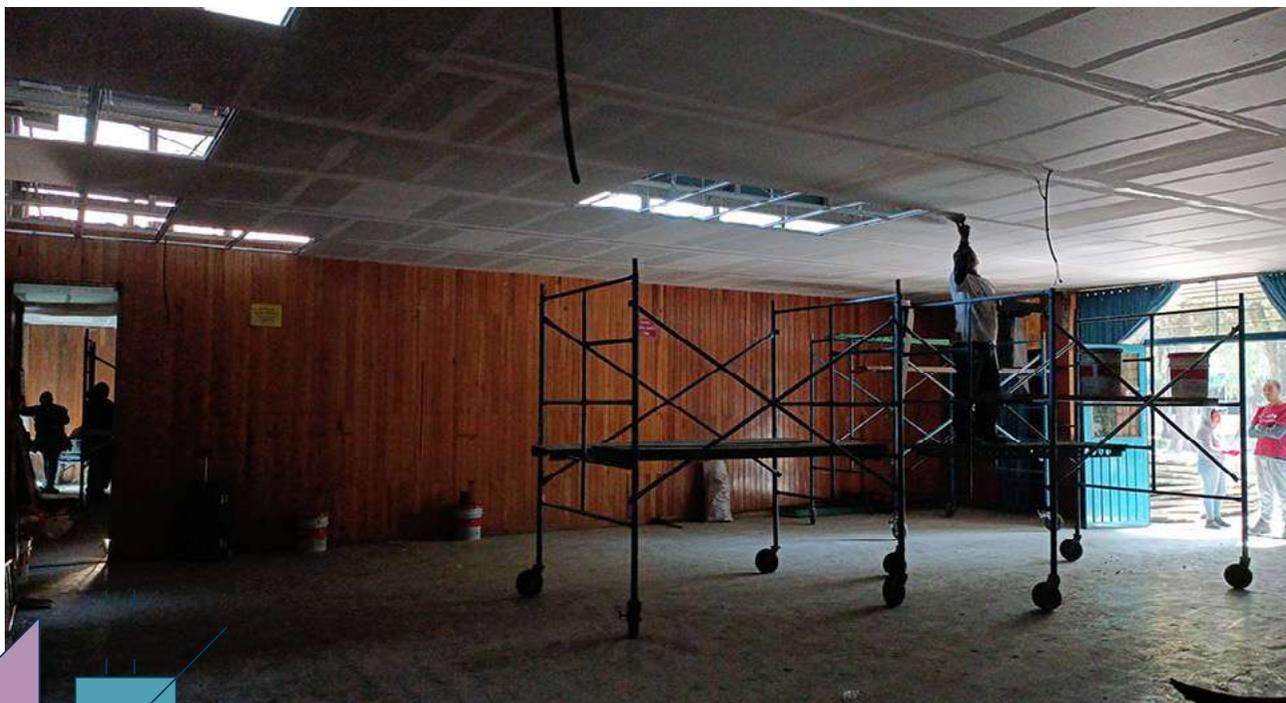
4. Readequación de 3 salas de CREPA

- Se realizó la readequación de la sala “Zapata”.

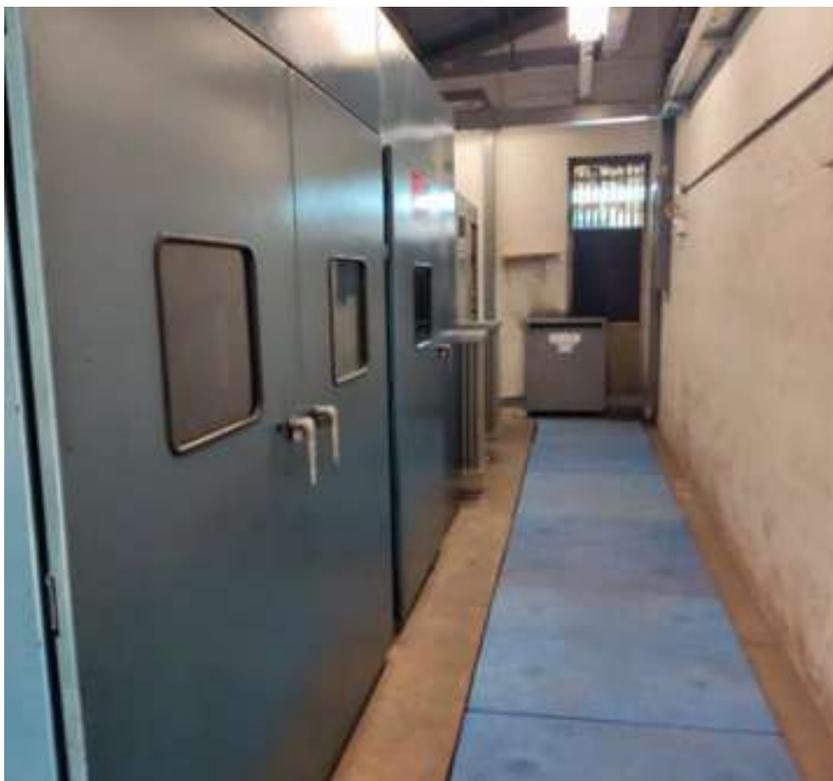
5. Mantenimiento preventivo a subestación eléctrica

- Se realizaron obras de mantenimiento.

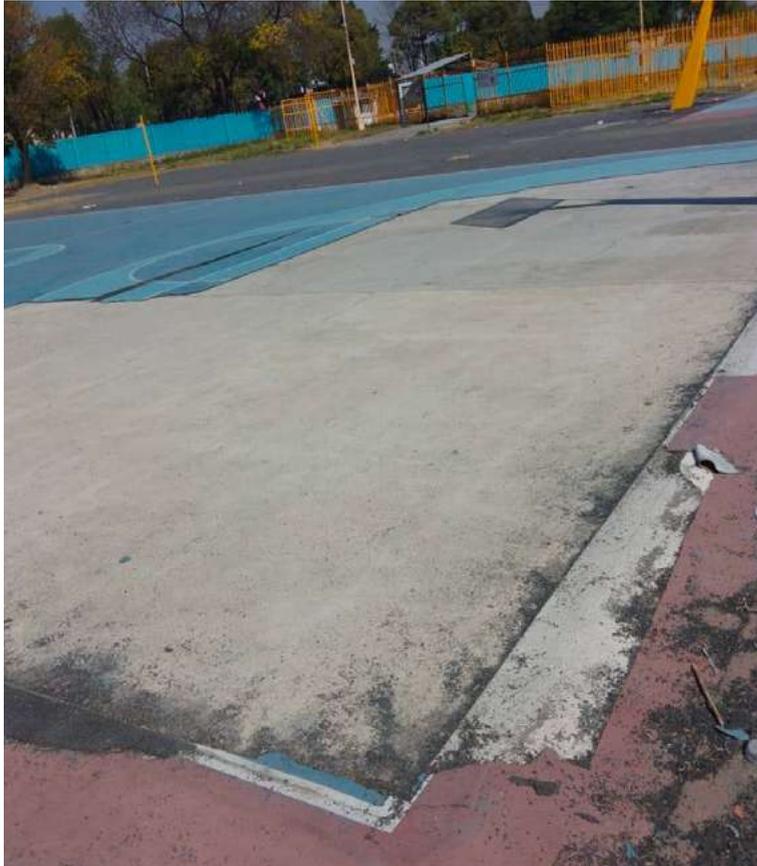
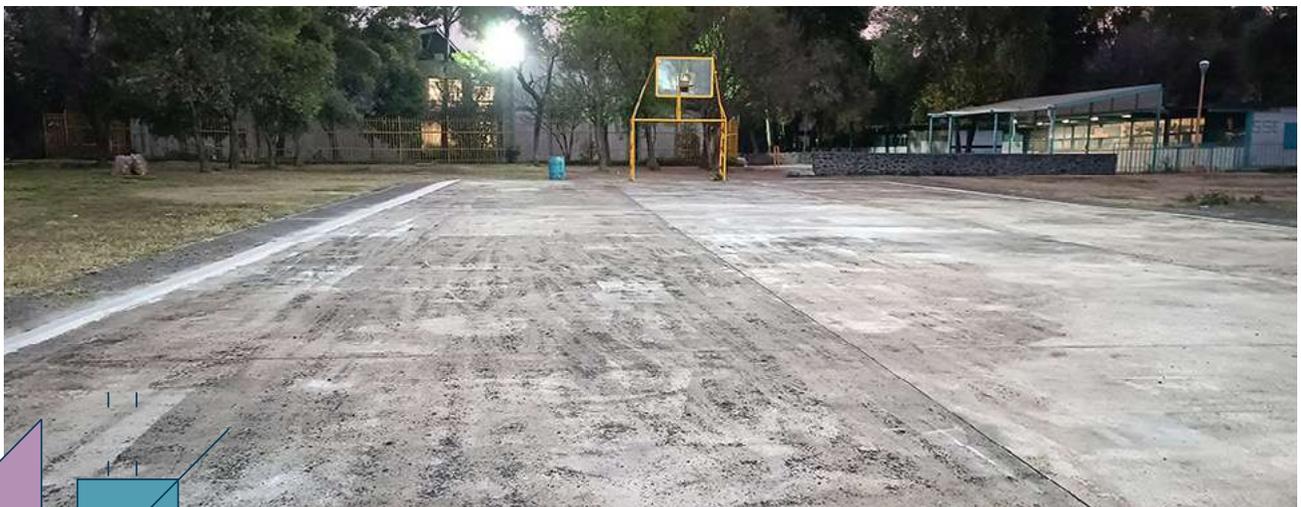
7. Retiro de tapete de 3 canchas de baloncesto

- Se realizó el retiro de tapete de 3 canchas.

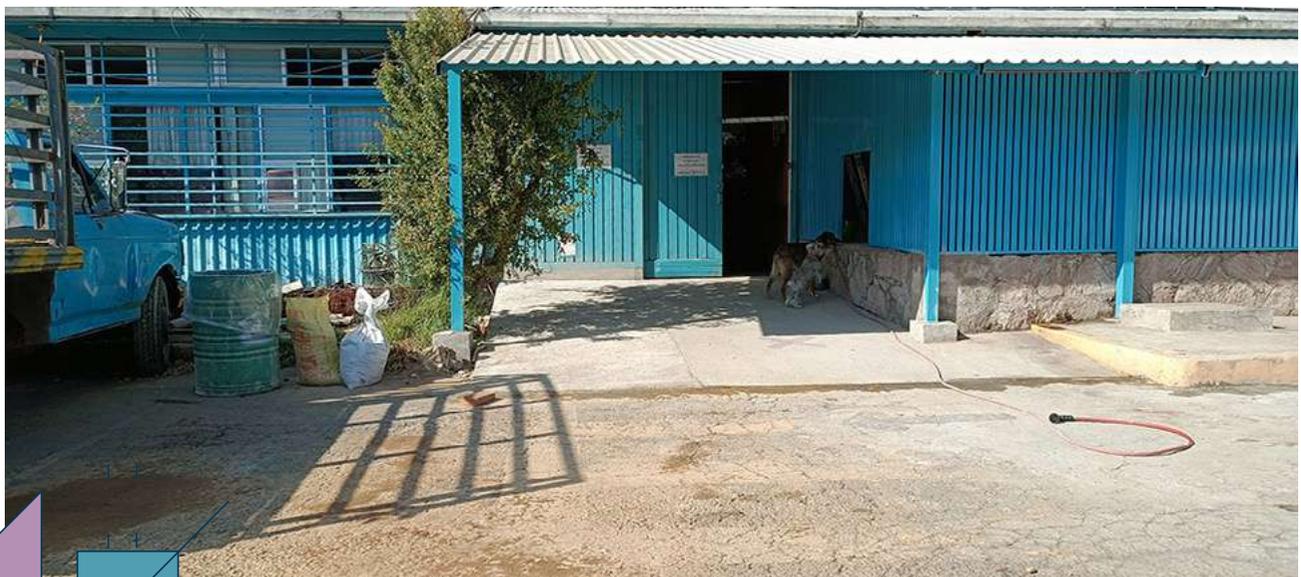
10. Readecuación de bodega del Departamento de Bienes y Suministros

- Se realizó mantenimiento en departamento.

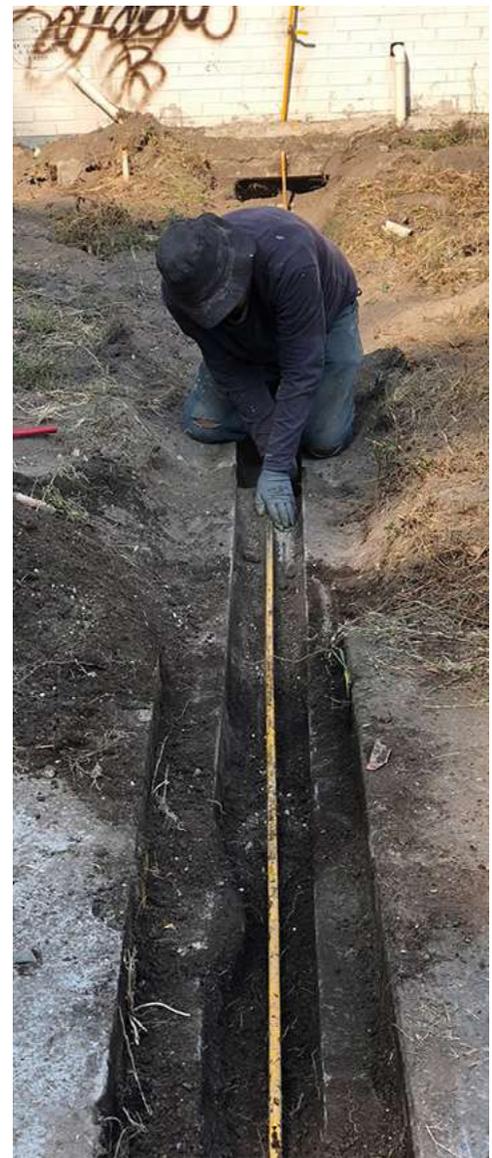
1. Mantenimiento correctivo y certificación a instalaciones de gas

- Verificación en 2,000 ml. de líneas de gas.
- Retiro de 370 tapas de trinchera.
- Limpieza de trincheras.
- Aplicación de pintura de tuberías 2,000 ml.
- Descarga de 7 tanques para cambio de válvulas.
- Cambio de 400 válvulas de espiga.

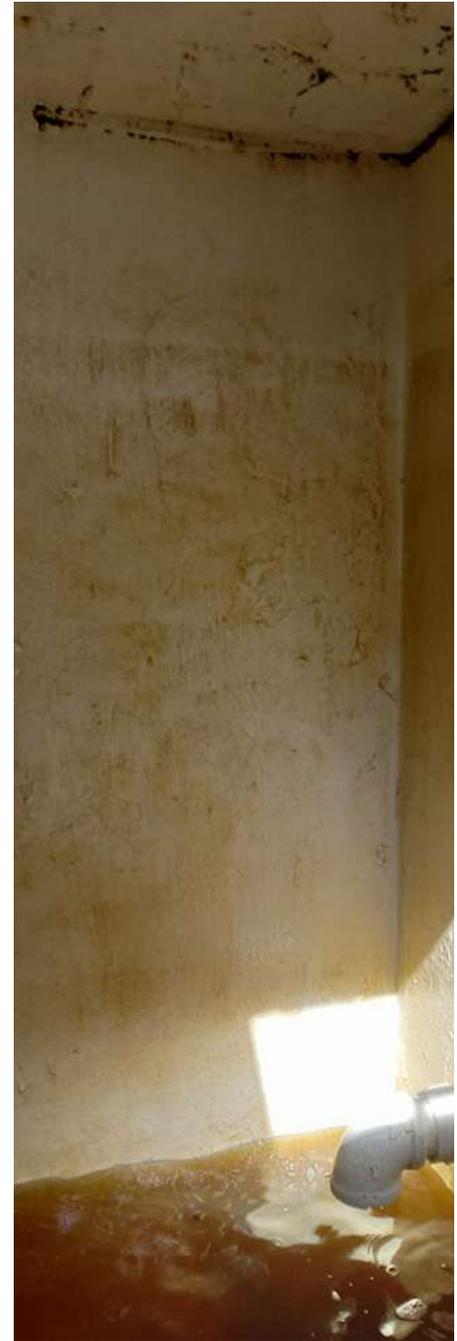
2. Limpieza y pintado de cisterna

- Limpieza de cisterna de 1,281 m².
- Aplicación de pintura epóxica.

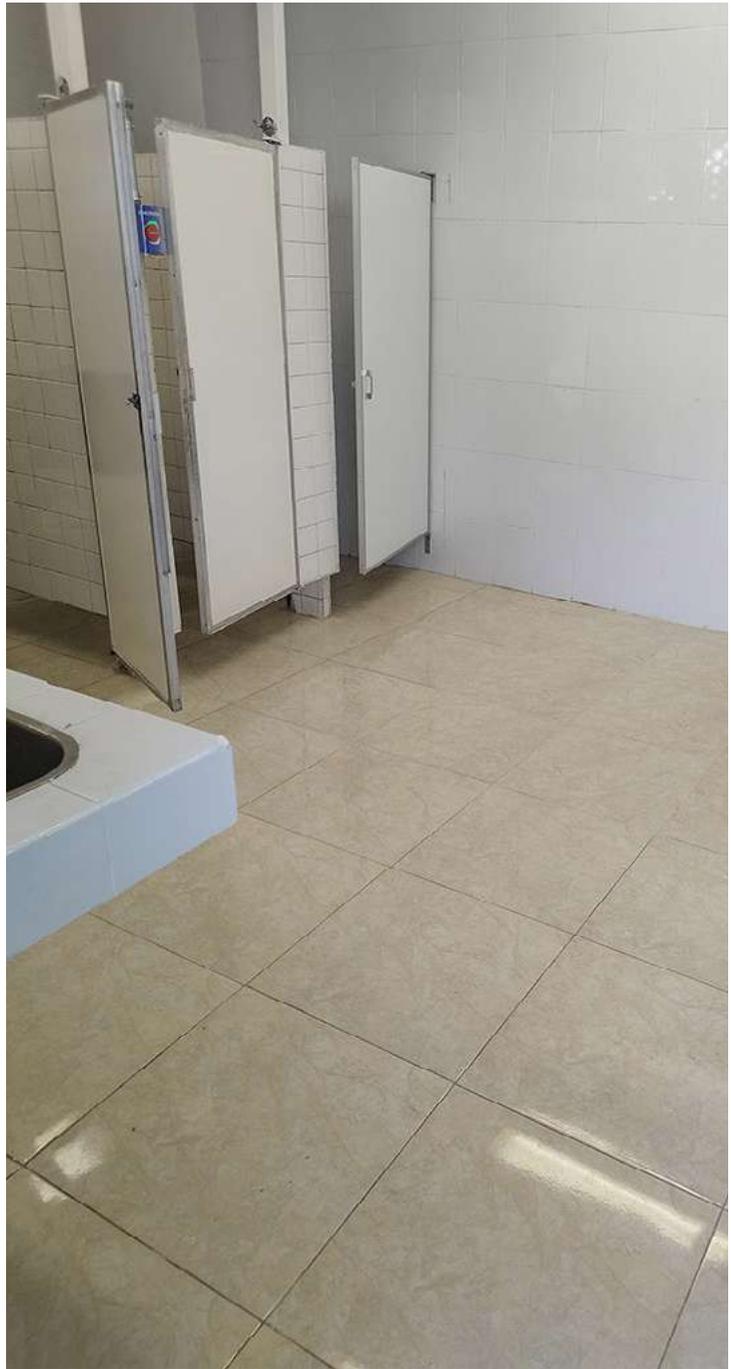
3. Reacondicionamiento de baño neutro

- Se reacondicionaron 30 m².

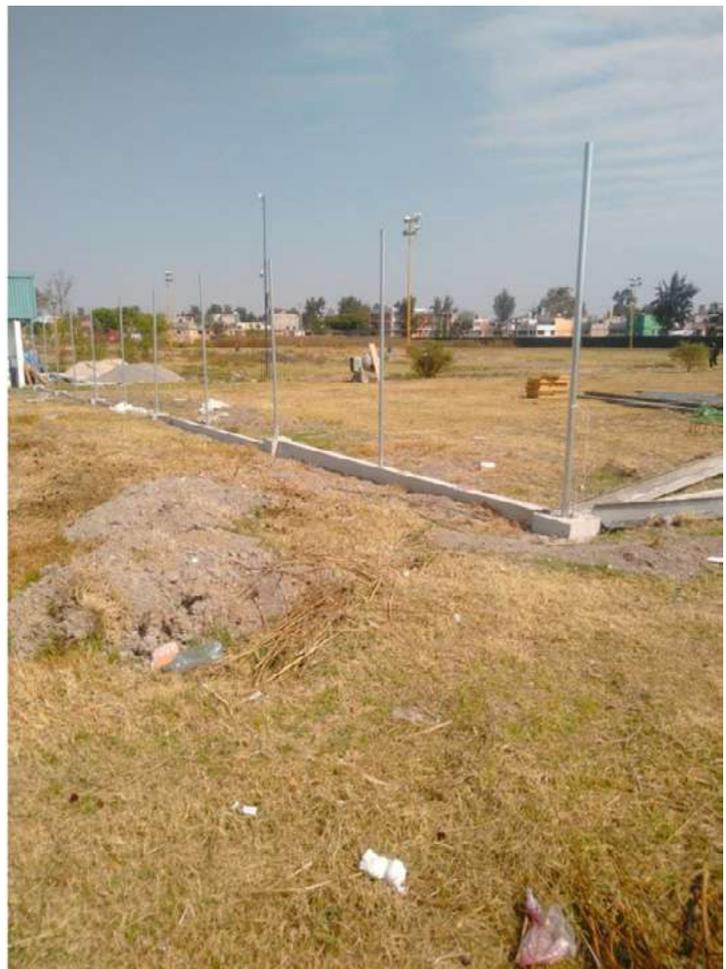
5. Elaboración de cerca de malla ciclónica en área de canchas

- Construcción de cerca de malla ciclón y desplante de concreto armado, 180 m.
- Reacondicionamiento y construcción de cerca.

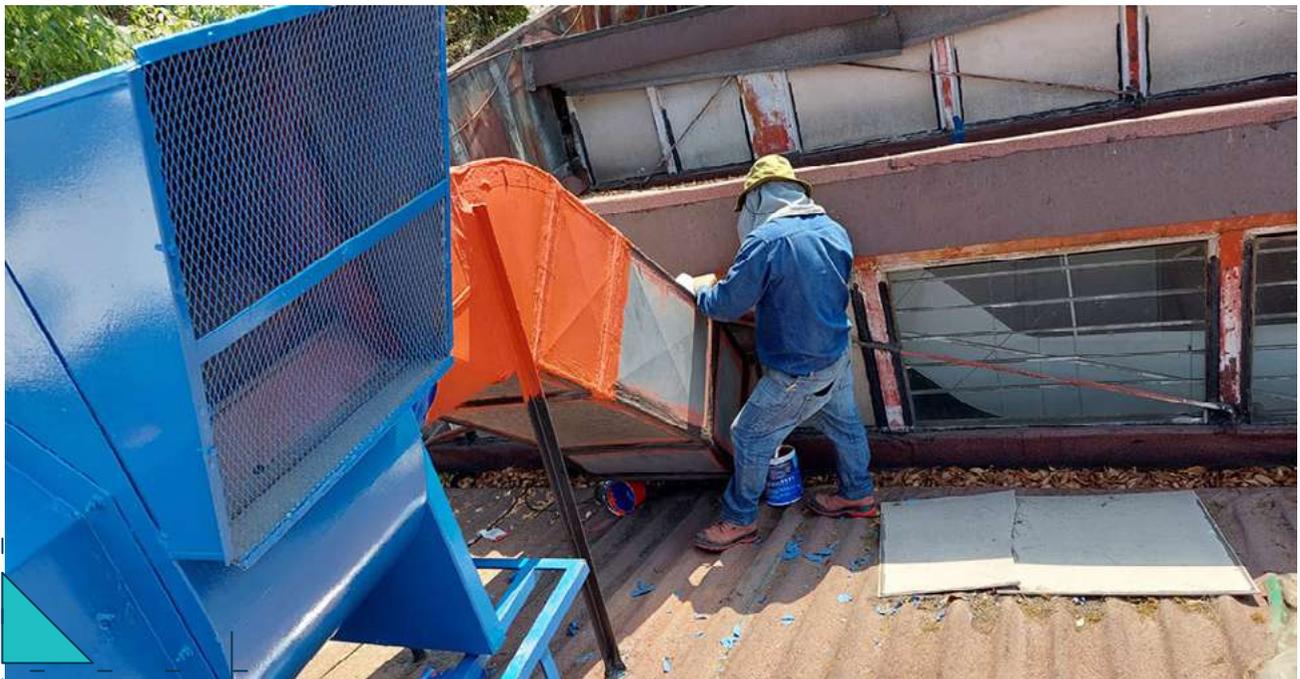
7. Mantenimientos a sistemas de aire acondicionado

- Se realizó cambio de 9 motores en Biblioteca.
- Mantenimiento minisplits de Mediateca y Centro de cómputo.

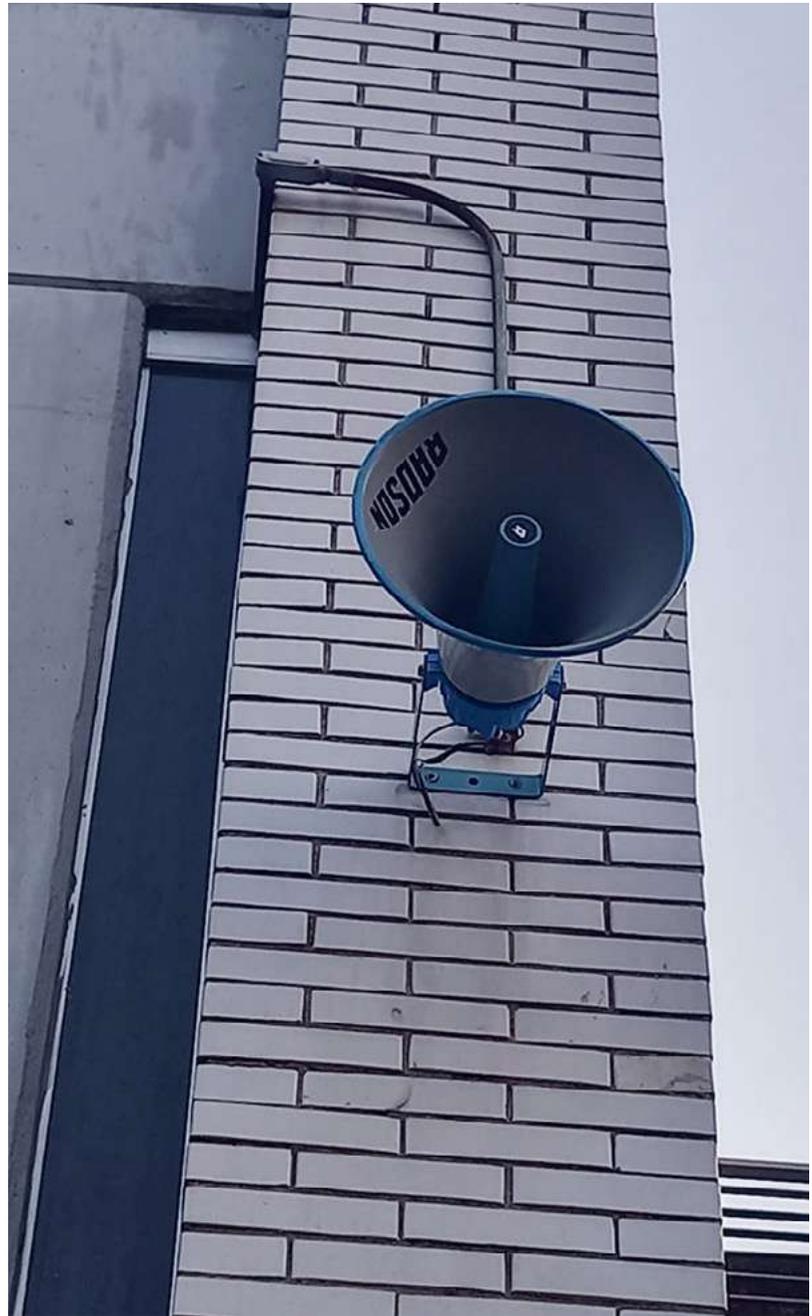
8. Mantenimiento de sistema de alerta sísmica

- Limpieza de equipos.
- Recalibrado de sistema de alertas.
- Actualización de la programación del sistema.

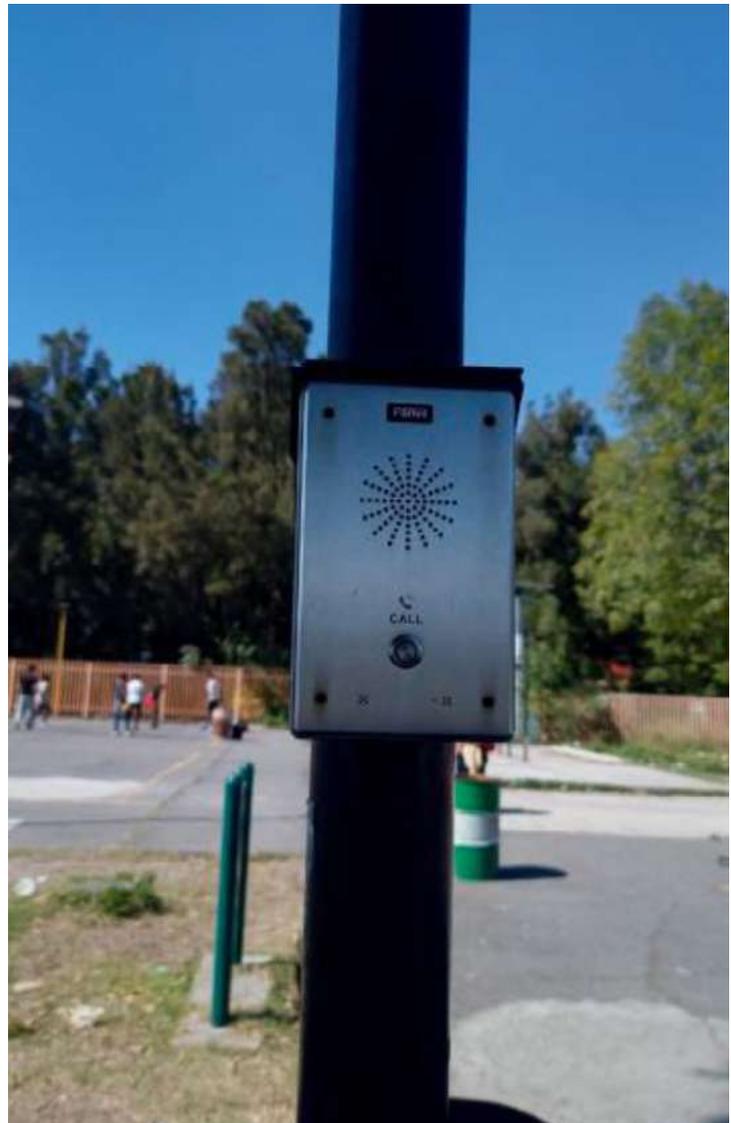
9. Mantenimiento de botones de pánico

- Se colocaron 2 botones de pánico.
- Mantenimiento preventivo.
- Se realizó limpieza de equipos.
- Se recalibró el sistema.

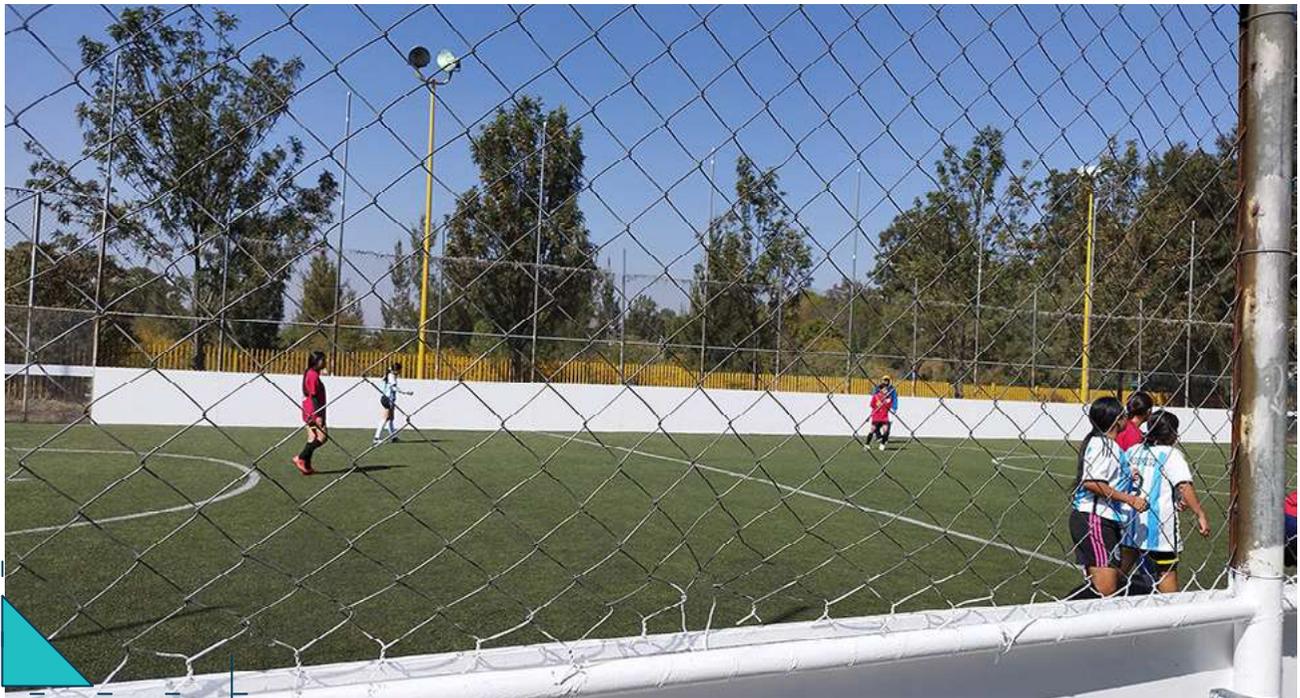
10. Mantenimiento de cancha de fútbol rápido

- Se realizó cambio de 36 triplays y 10 acrílicos.
- Reacondicionamiento de 1,200 m².

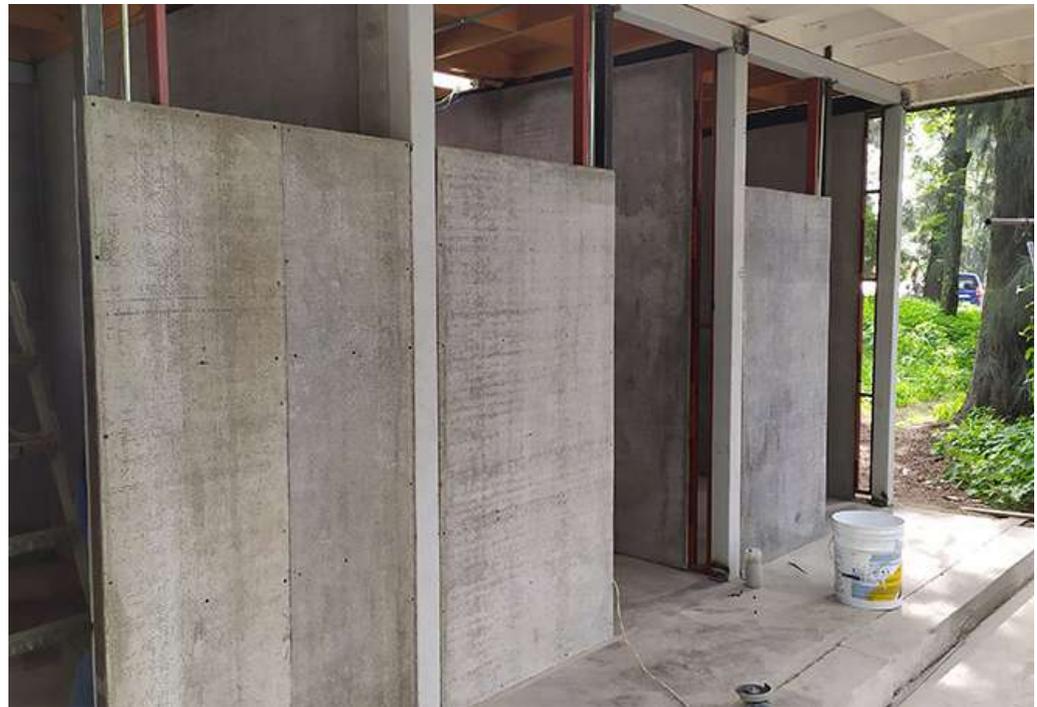
12. Reacondicionamiento de cubículos de Psicopedagogía

- Restauración y reacondicionamiento de 3 cubículos.
- Se reacondicionaron 18 m².
