Gaceta
CCH

Suplemento
31 de marzo de 2023

TRABAJOS DE MANTENIMIENTO INVIERNO 2022

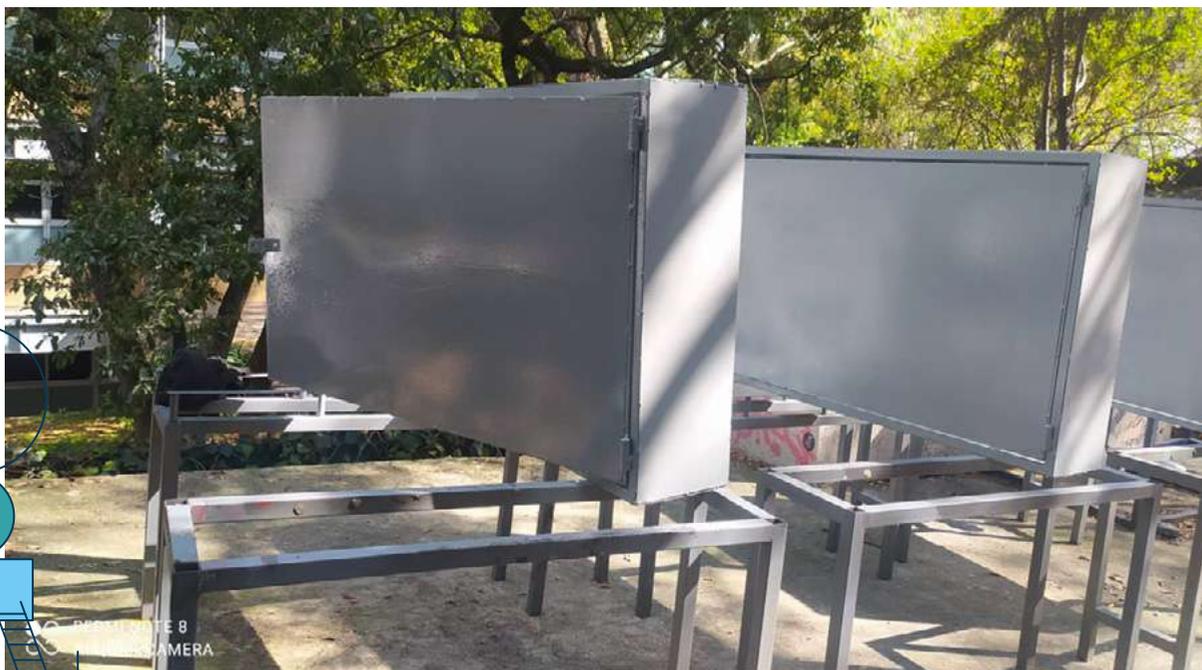
2. Fabricación y colocación de mueble para pantalla en salones de Historia

- Colocación de 10 piezas.

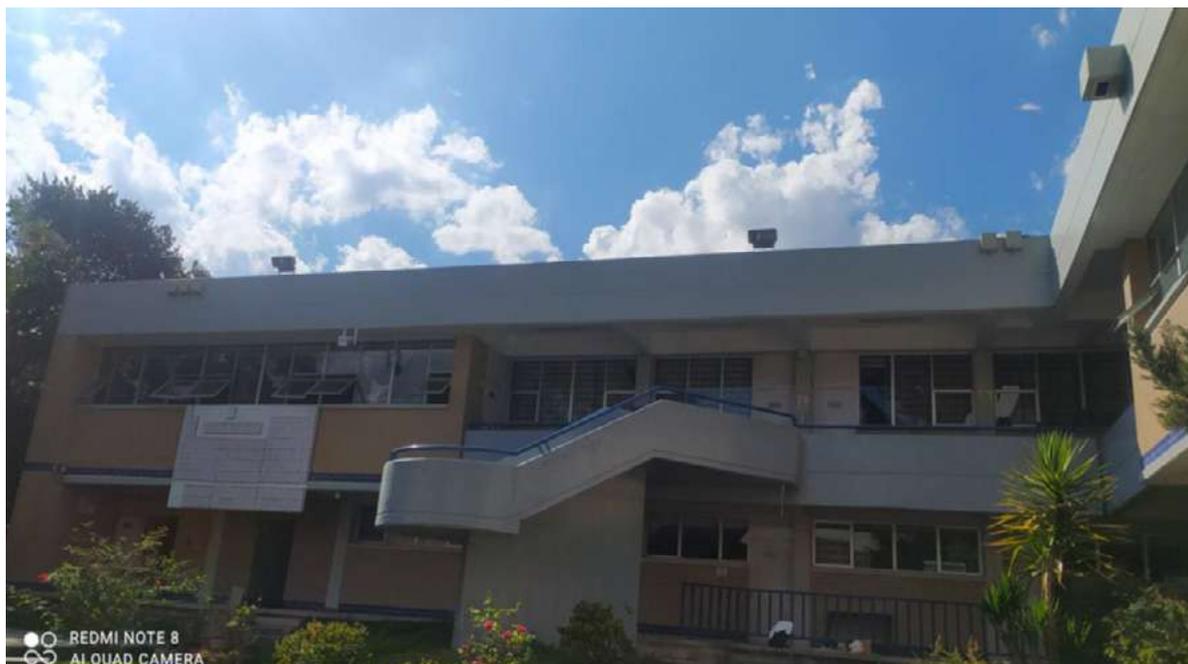
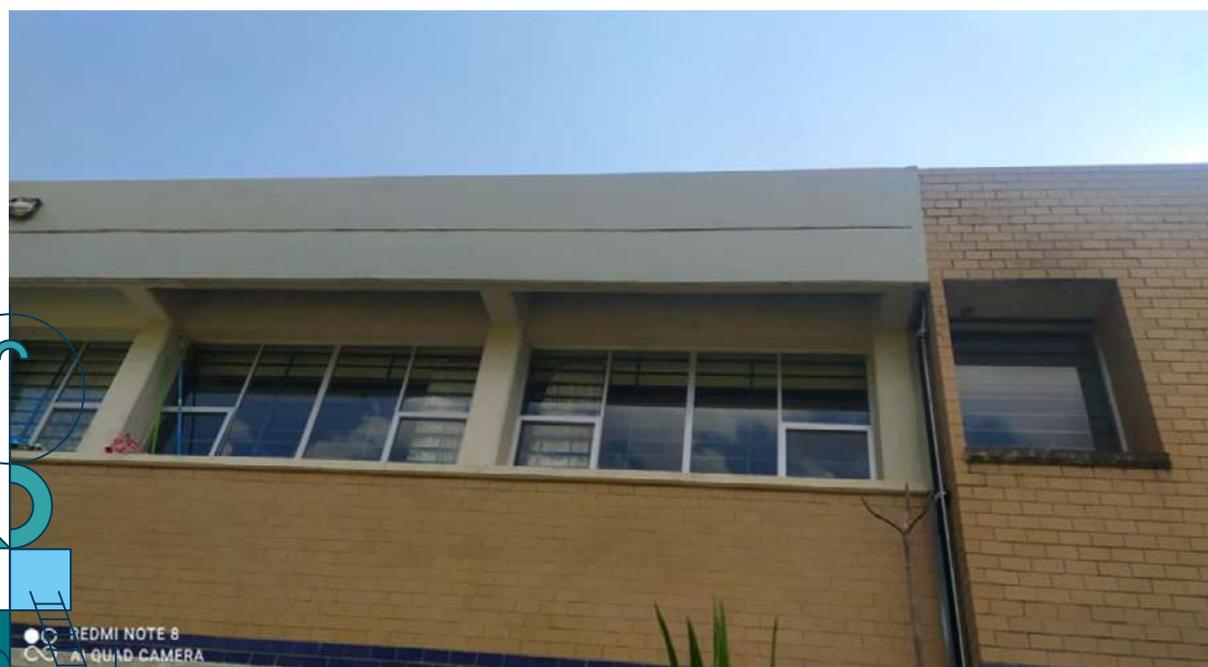
3. Aplicación de pintura en edificios del Siladin

- Se aplicó pintura en 1,800 m².

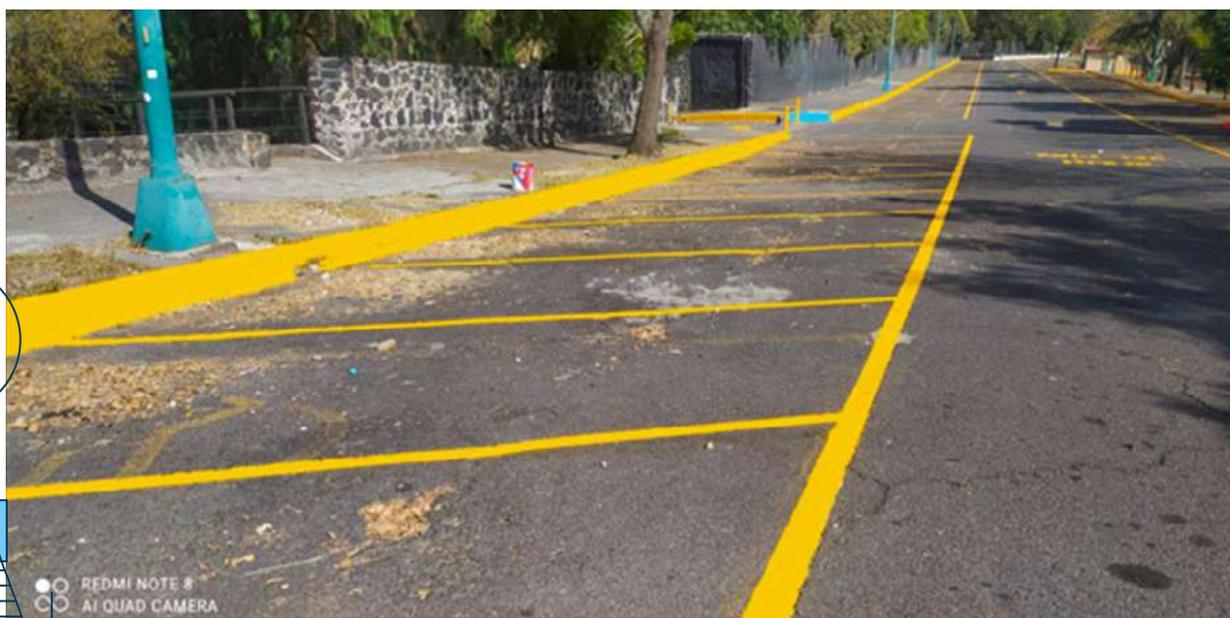
4. Poda, deshierbe, pintura de líneas y limpieza de estacionamiento

- Se realizó poda a 2,000 m².
- Se aplicaron 2,600 ml. de pintura.

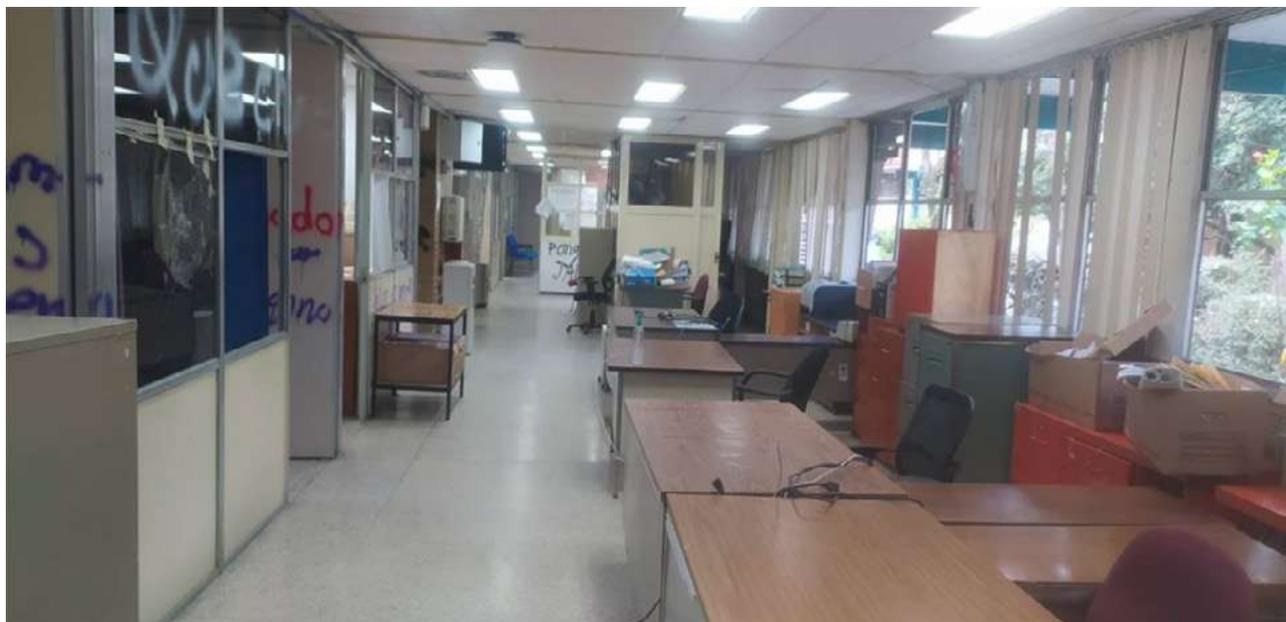
7. Reacondicionamiento de espacios por vandalismo en edificio de la Dirección y oficinas de Jurídico

- Se reacondicionaron 342 m².

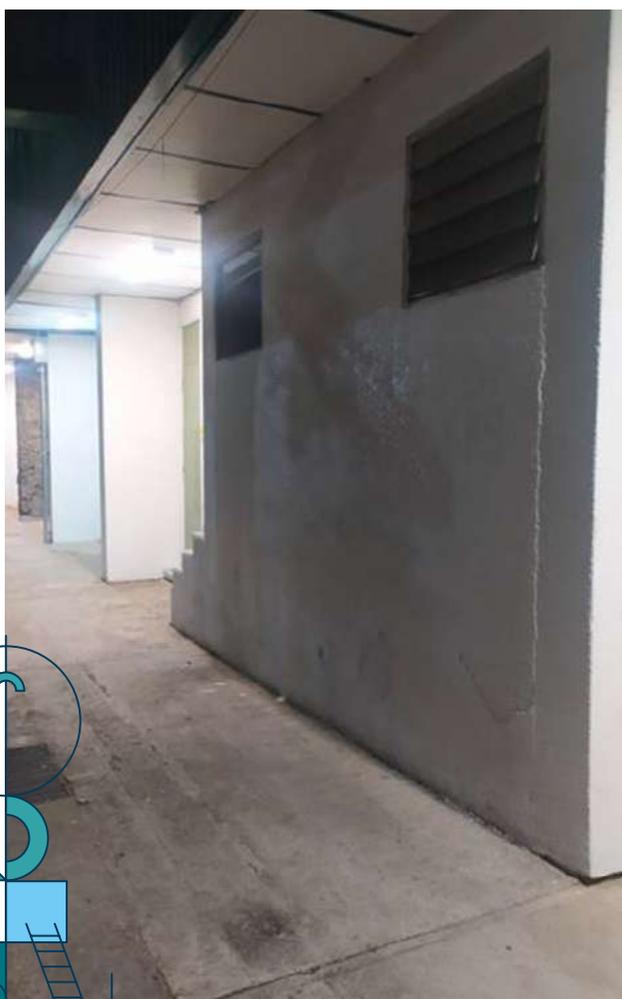
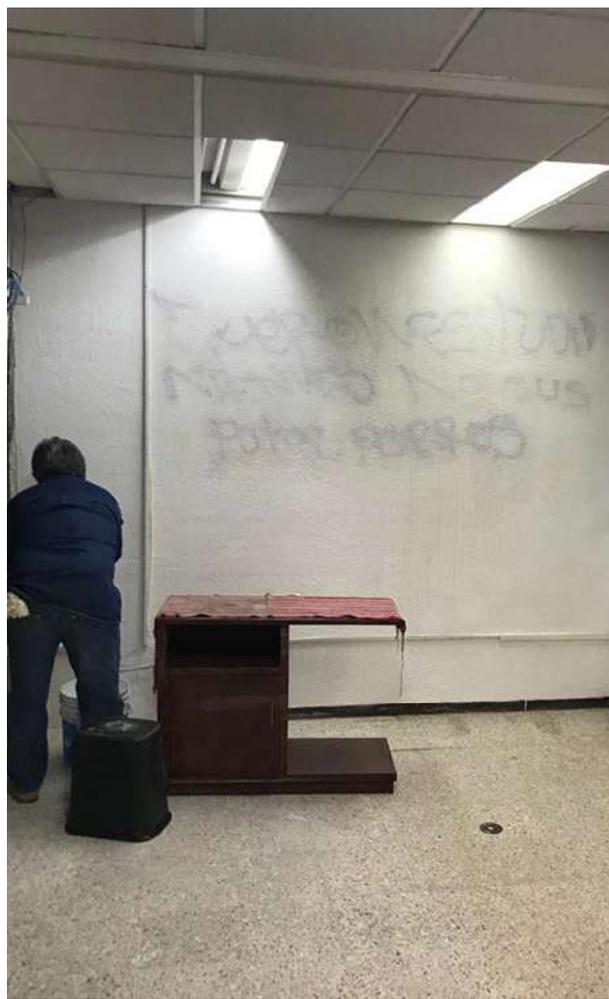
8. Despinta de grafitis

- Se llevó a cabo aplicación de pintura y mantenimiento por pintas.

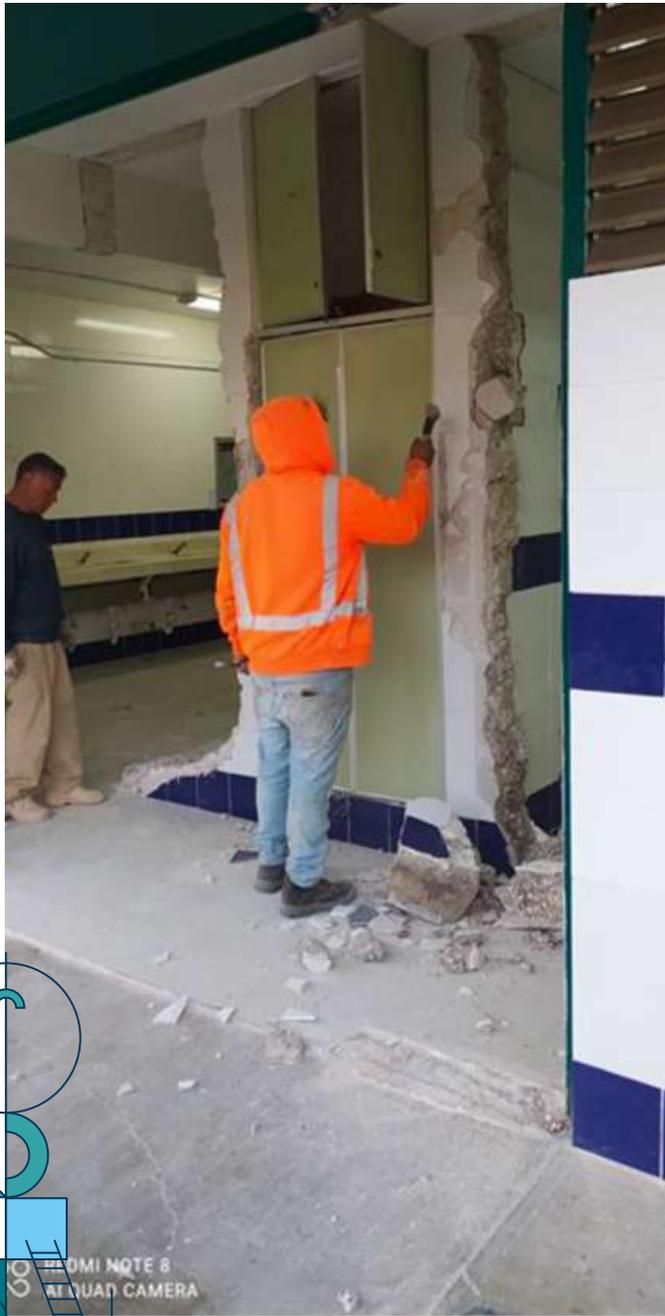
9. Reacondicionamiento de núcleo sanitario en edificio "E (baño mixto)

- Se realizaron obras de mantenimiento y reacondicionamiento.

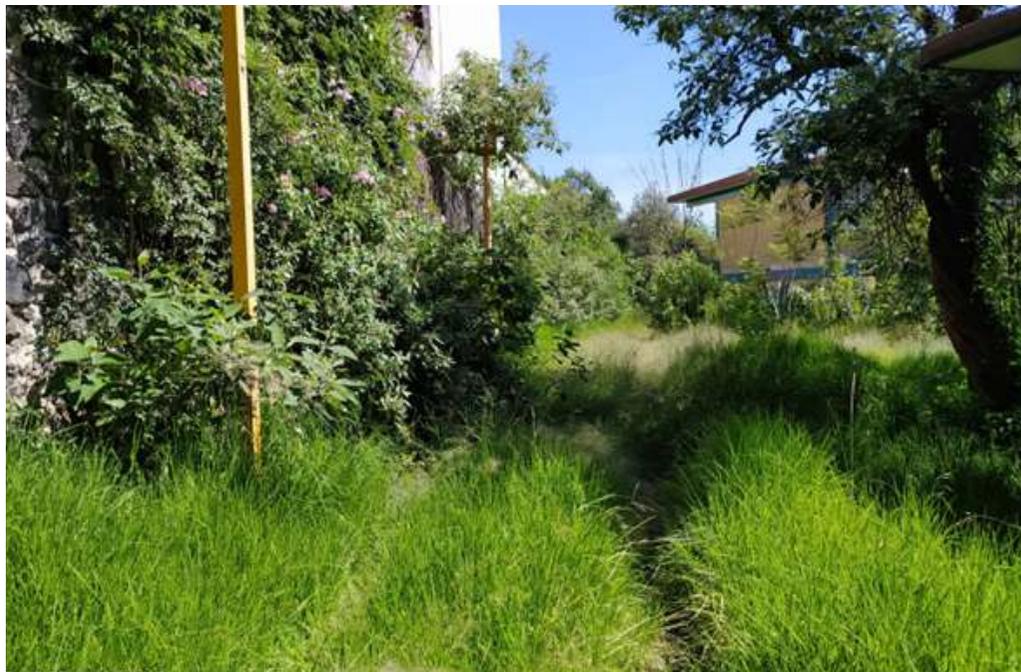
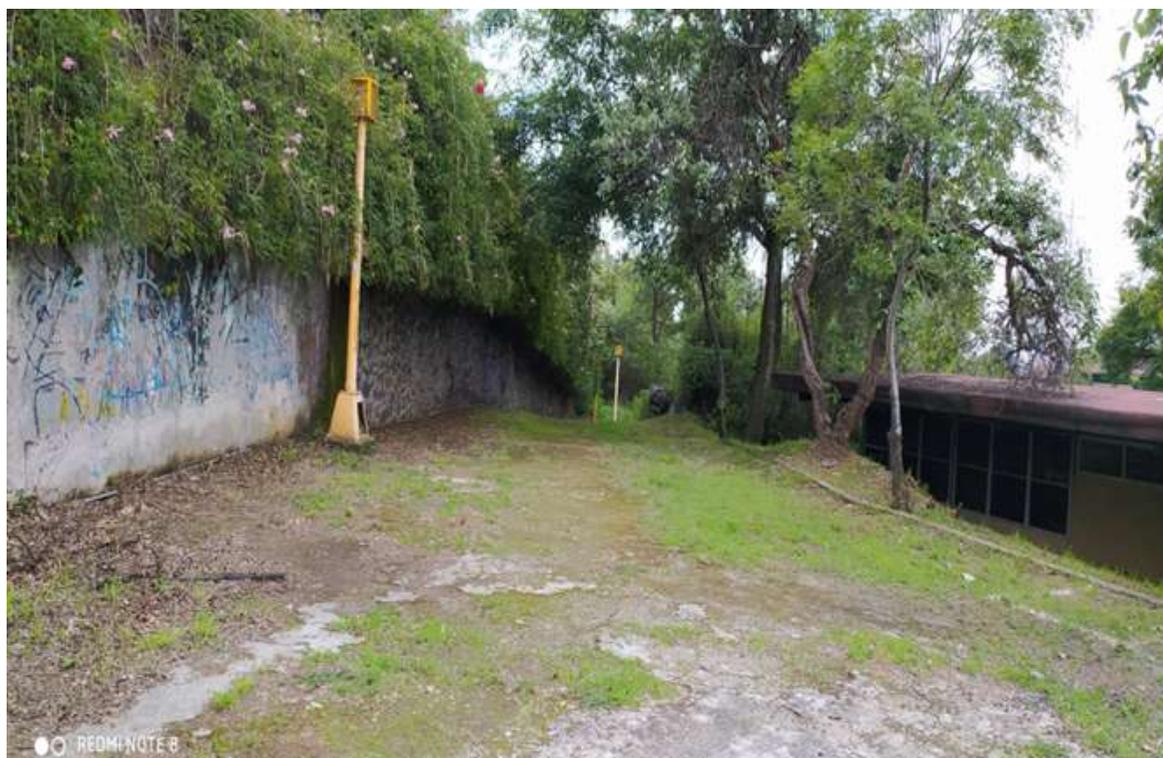
13. Poda de clareo

- Se realizó poda de 2,000 m².
