Gaceta
CCH

Suplemento
31 de marzo de 2023

TRABAJOS DE MANTENIMIENTO INVIERNO 2022

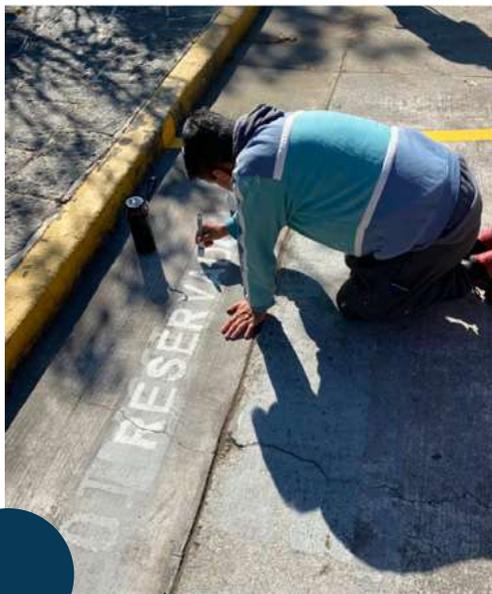
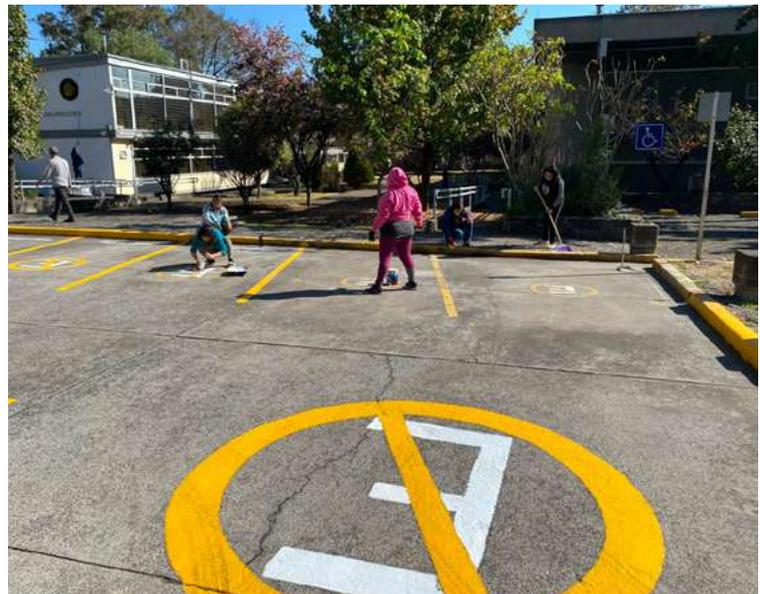
2. Aplicación de pintura de líneas de estacionamiento en Dirección General

Sede Circuito

- Aplicación de 90.57 ml. de pintura de líneas y guarniciones de estacionamiento.

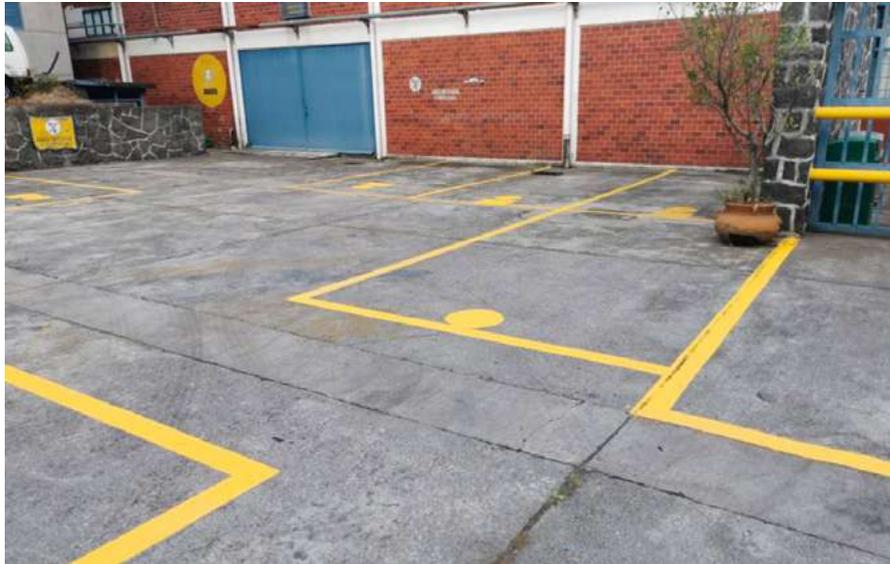
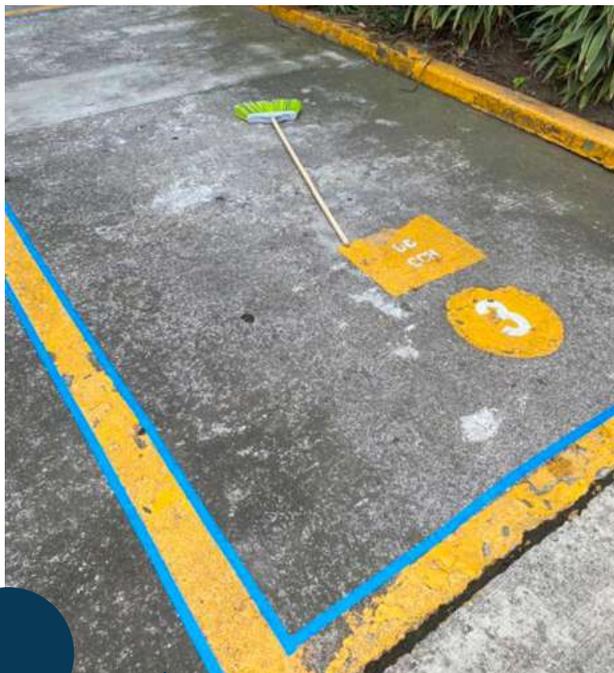
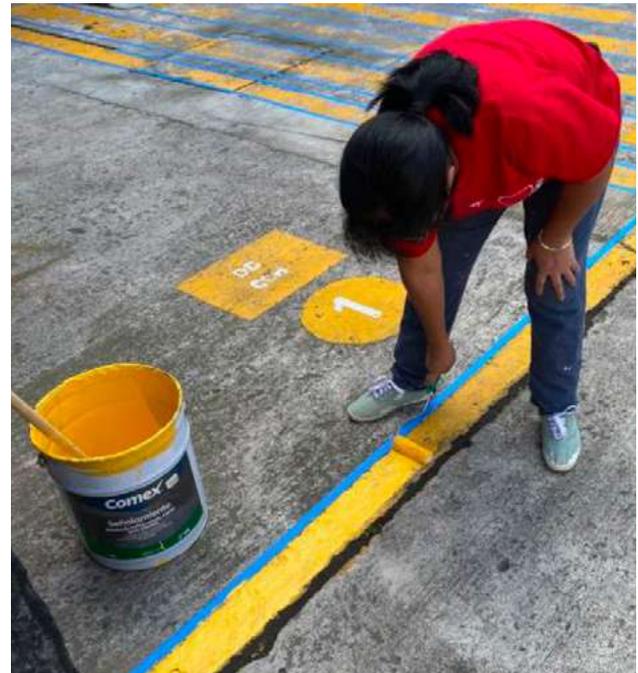
4. Aplicación de pintura de líneas de estacionamiento en Dirección General

Sede Universidad 3000

- Aplicación de 33.97 ml. de pintura de líneas y guarniciones de estacionamiento.

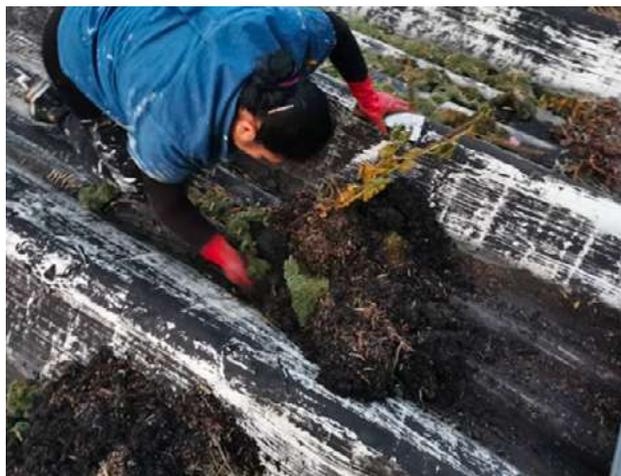
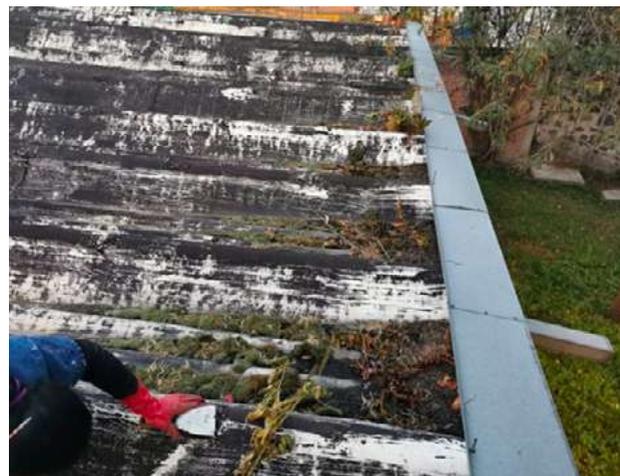
5. Limpieza de canalón y techumbre en Laboratorio Central

- Limpieza de 340 m² de canalón en Laboratorio Central.

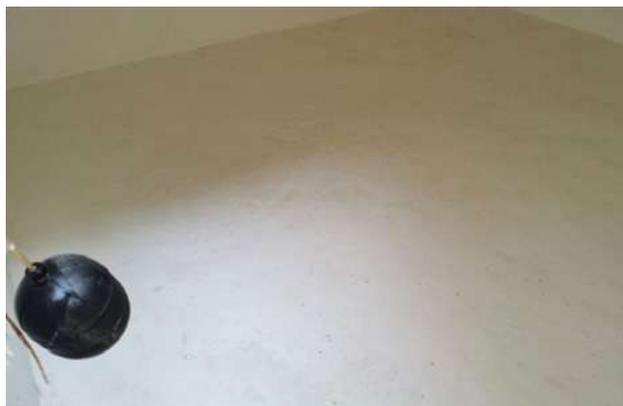
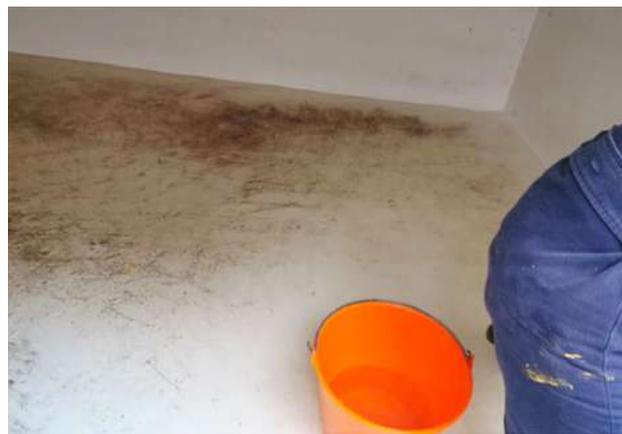
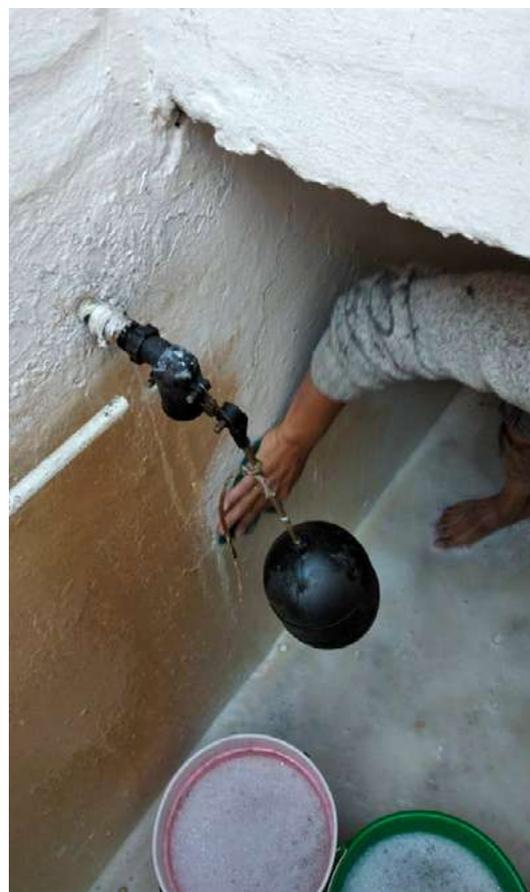
6. Limpieza y lavado de tinacos y cisterna de Laboratorio Central

- Lavado de 2 tinacos en Laboratorio Central.
- Limpieza de cisterna.

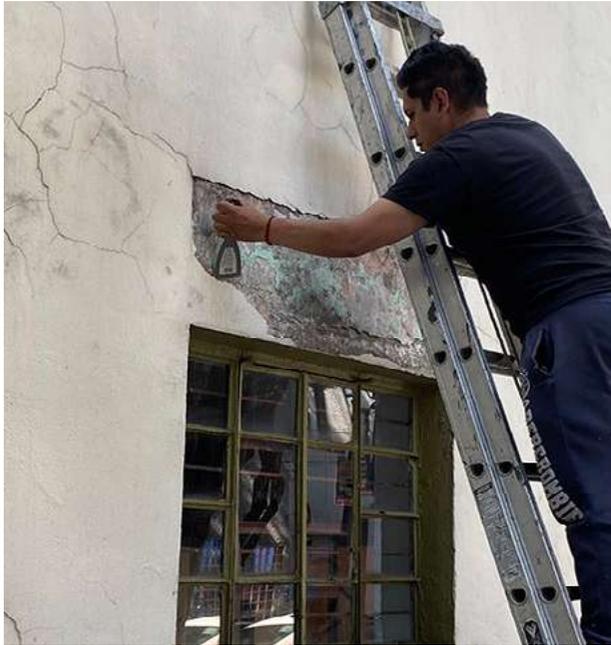
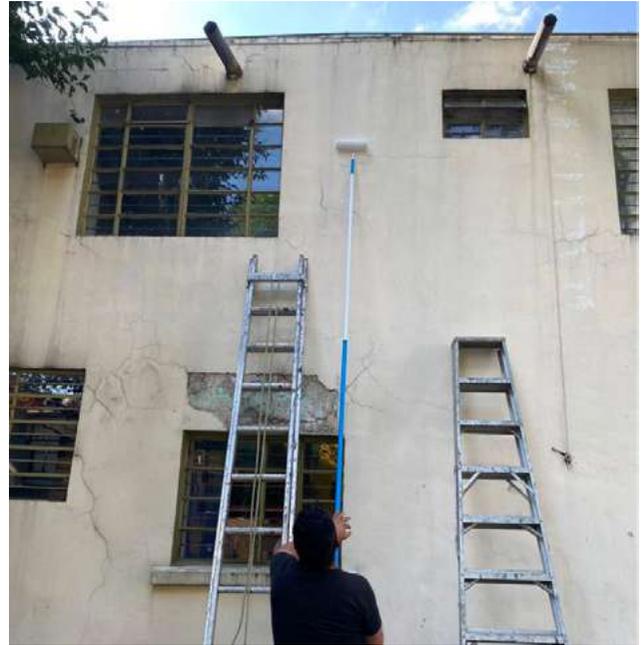
7. Aplicación de pintura en fachada de Imprenta

- Se aplicó pintura en 90 m².

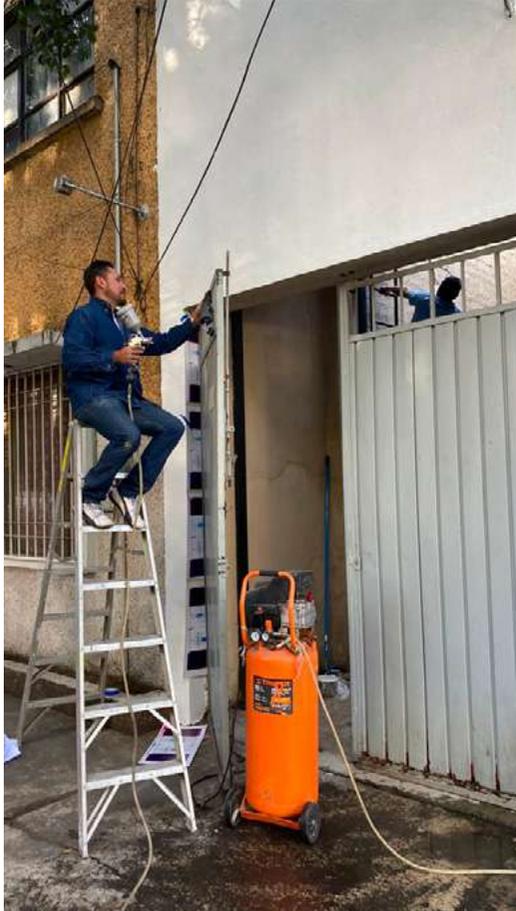
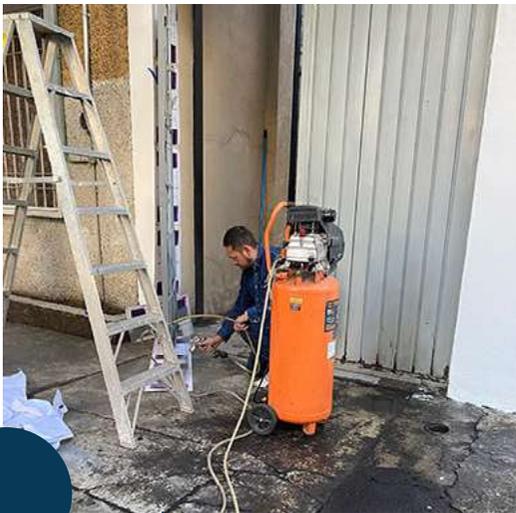
8. Aplicación de pintura en puertas de Imprenta

- Se aplicó pintura en 60 m².

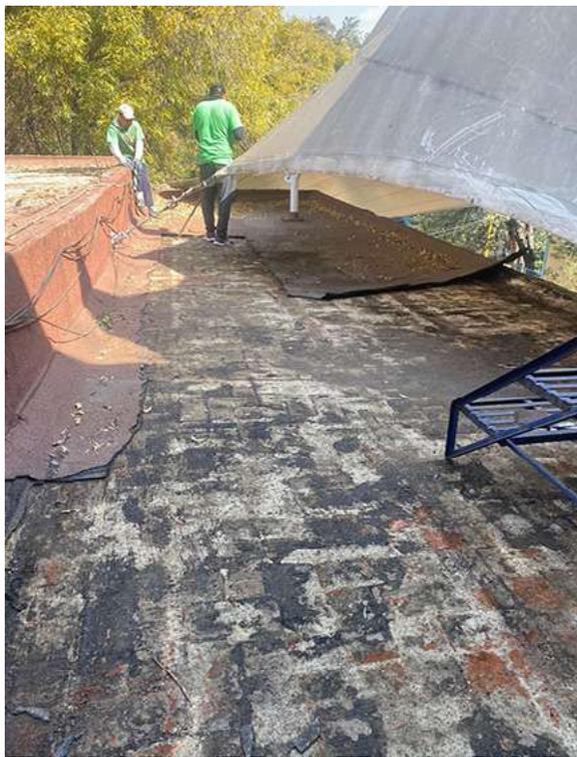
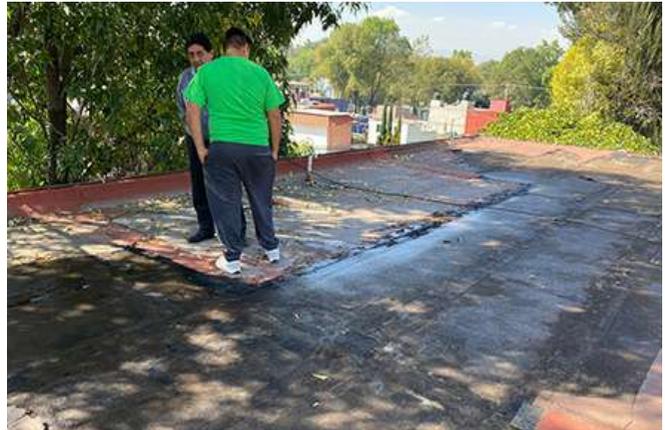
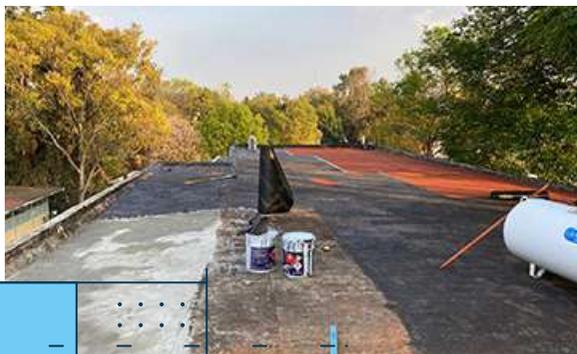
1. Mantenimiento de azoteas y cambio de membrana impermeabilizante en Siladin, biblioteca, edificio Q y edificio W

- Impermeabilización de laboratorios Siladin, 382 m².
- Siladin, azotea y auditorios, 265 m².
- Edificio Q, 15 m².
- Edificio W, 20 m².
- Biblioteca, 6m².

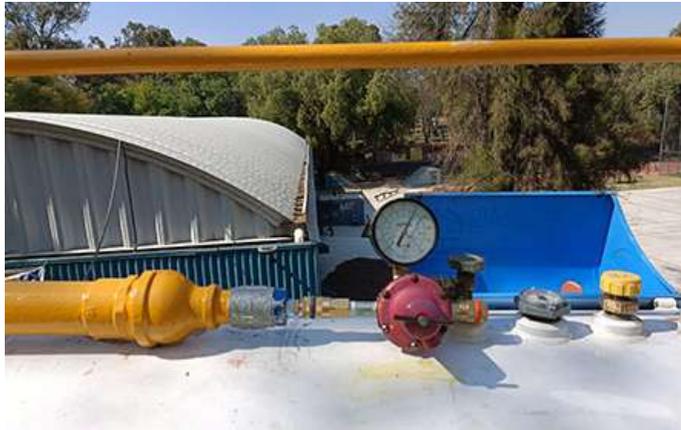
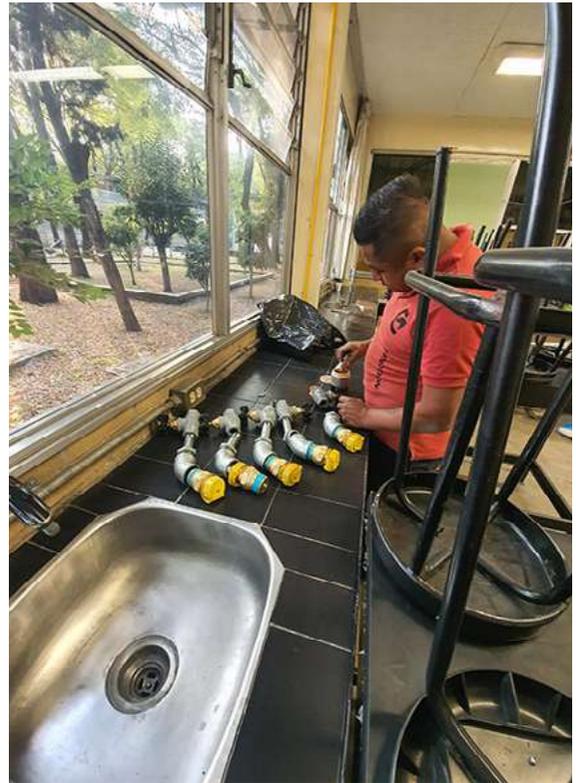
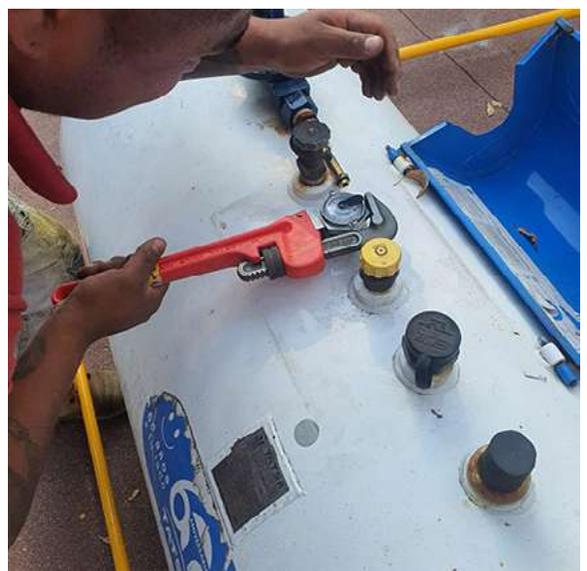
2. Mantenimiento de instalaciones y responsiva de gas

- Mantenimiento a 27 tapas de trinchera.
- Aplicación de 2,800 ml. de pintura.
- Reemplazo de 750 válvulas espiga.

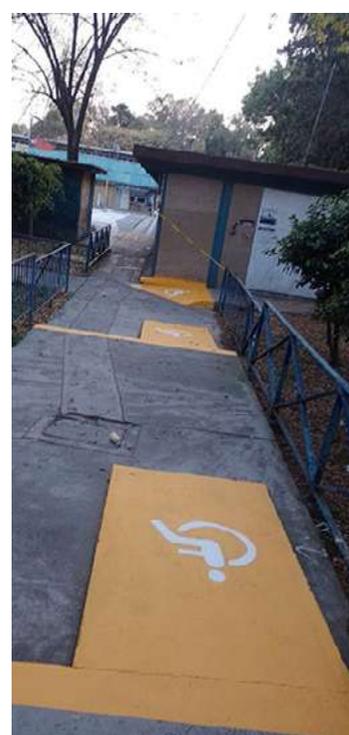
5. Aplicación de pintura en guarniciones y rampas

- Se pintaron 400 m².

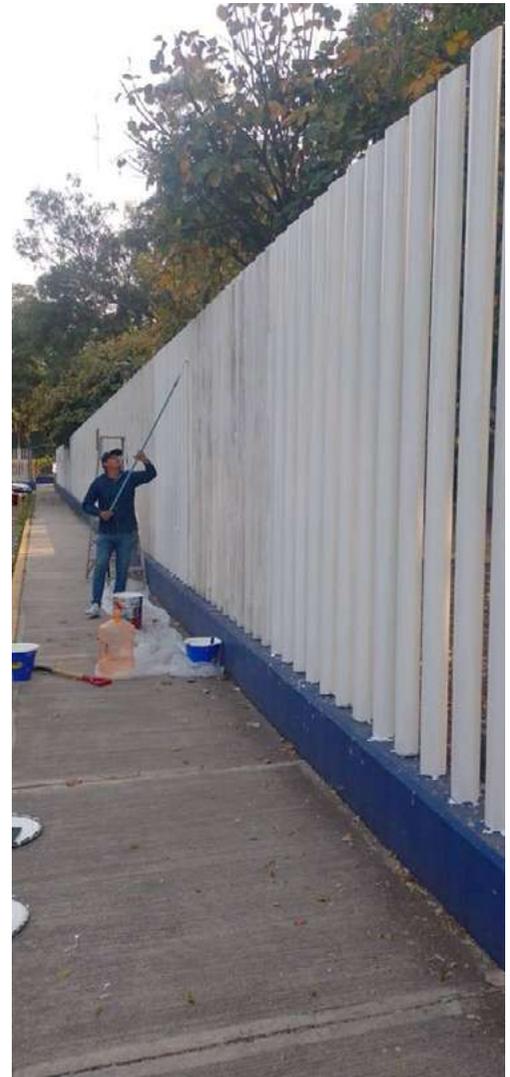
6. Aplicación de pintura en rejas de estacionamientos de profesores y alumnos

- Se pintaron 250 m².

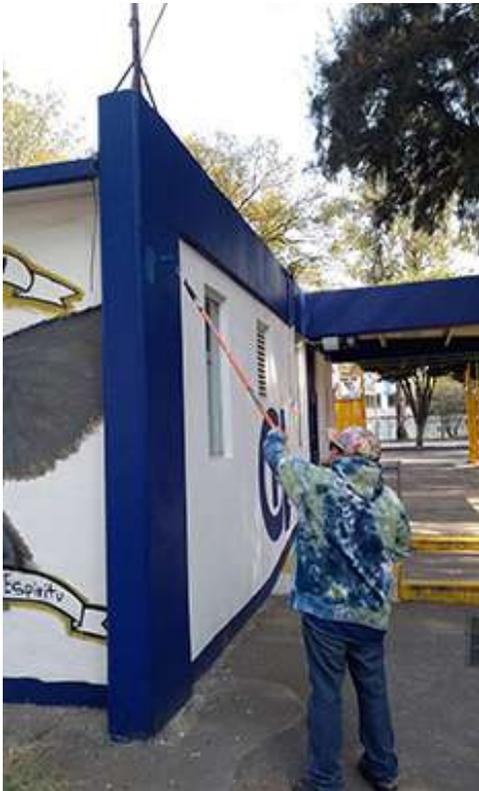
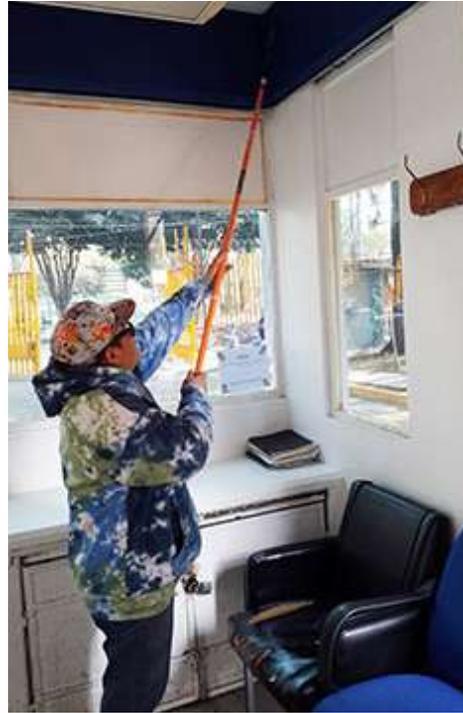
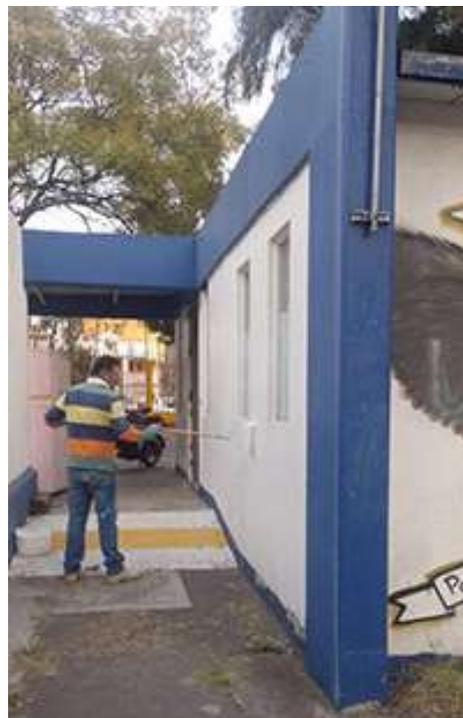
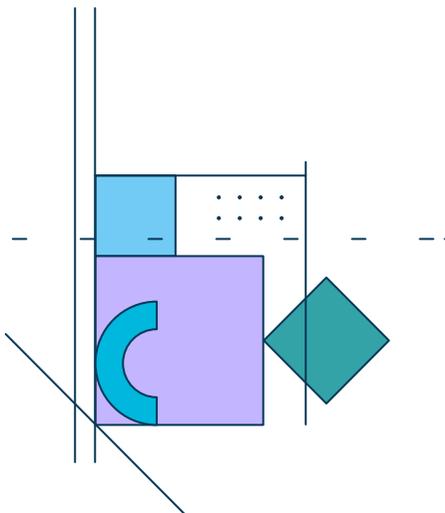
9. Aplicación de pintura en caseta de vigilancia

- Se llevó a cabo el trabajo de pintura en caseta.

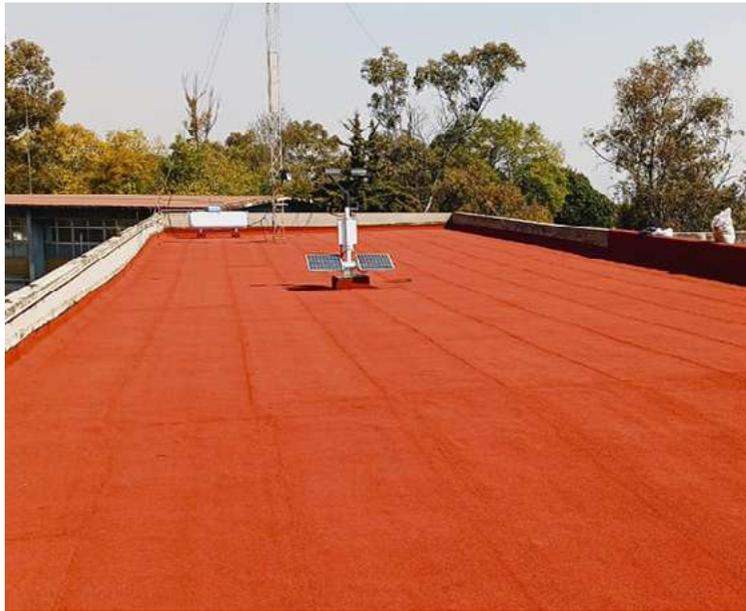
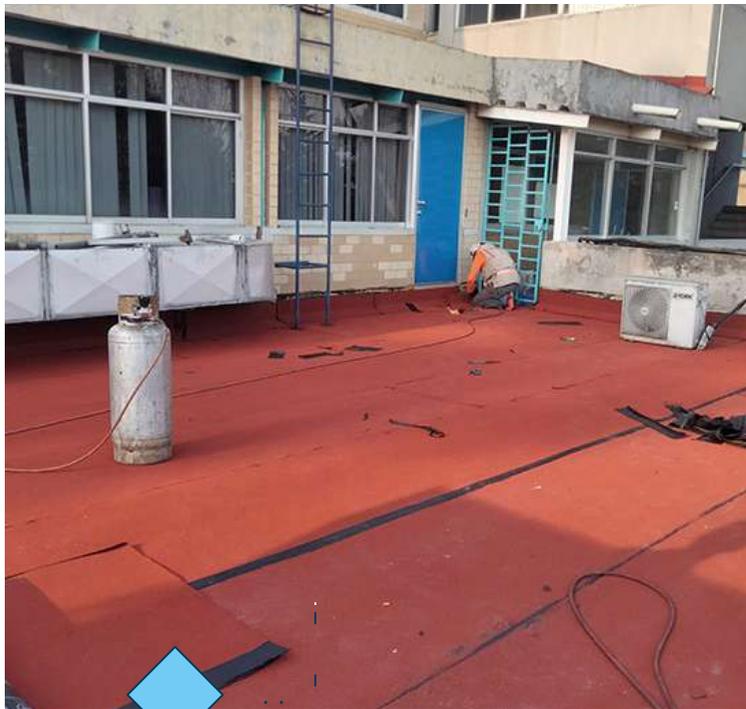
1. Mantenimiento a carpeta impermeabilizante en Siladin

- Sustitución de 850 m² de carpeta asfáltica y limpieza de azoteas en Siladin.

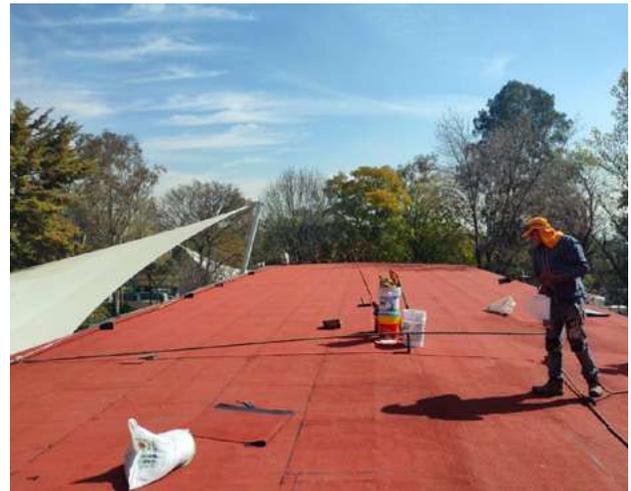
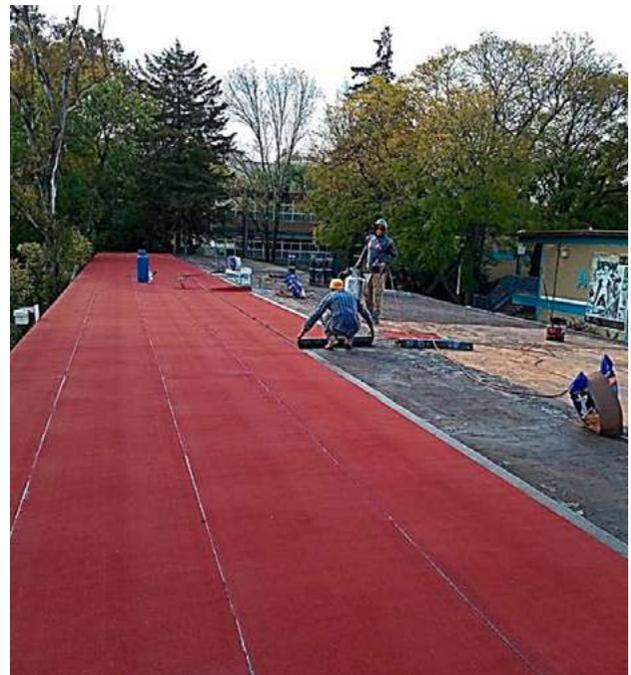
2. Mantenimiento de azoteas y cambio de membrana impermeabilizante en edificio C

- Aplicación de primera membrana impermeabilizante.
- Aplicación de 441 m² de carpeta asfáltica y grabila en empalmes.
- Sustitución de 441 m² de carpeta asfáltica y colocación de enladrillado nuevo.

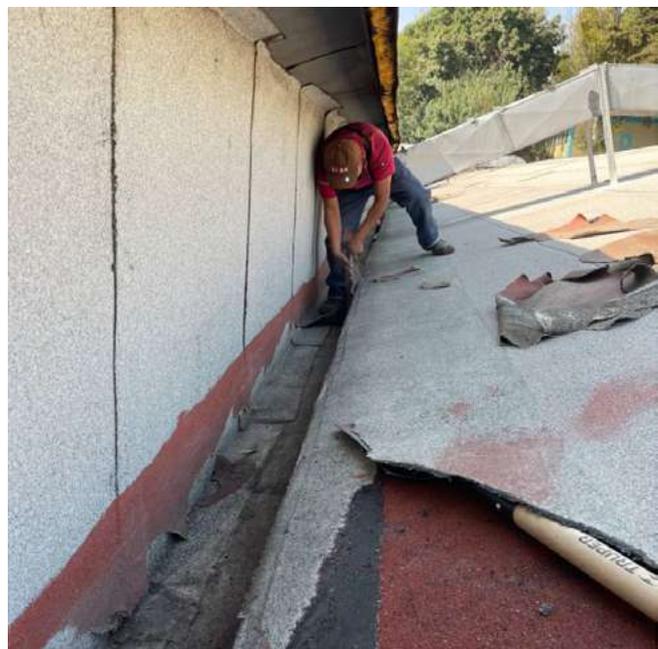
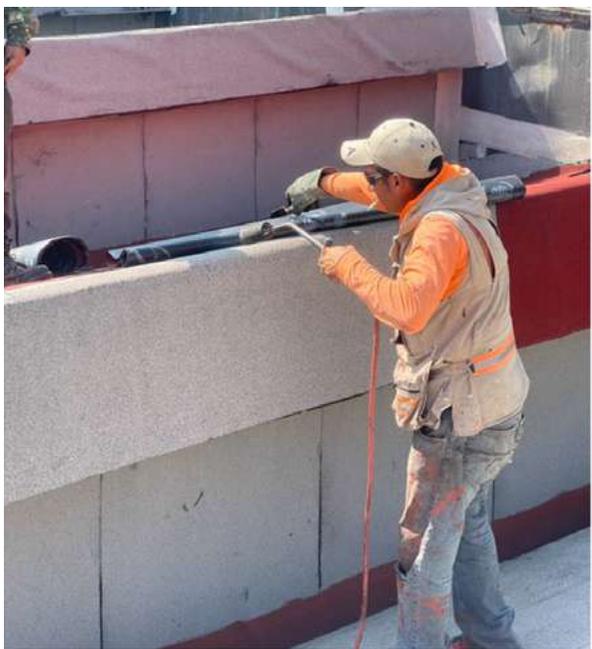
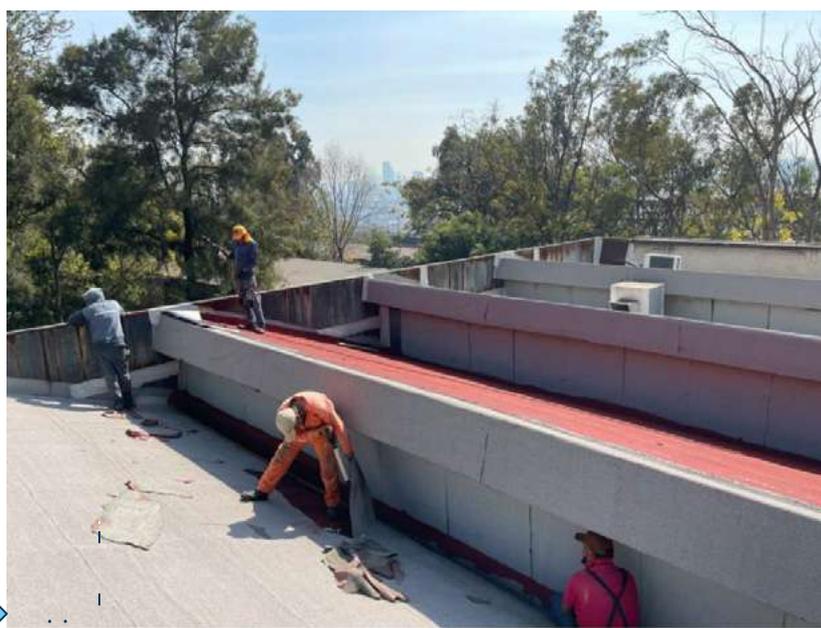
3. Mantenimiento de azoteas y cambio de membrana impermeabilizante en Audiovisual

- Sustitución de impermeabilizante dañado.
Incluye canalones

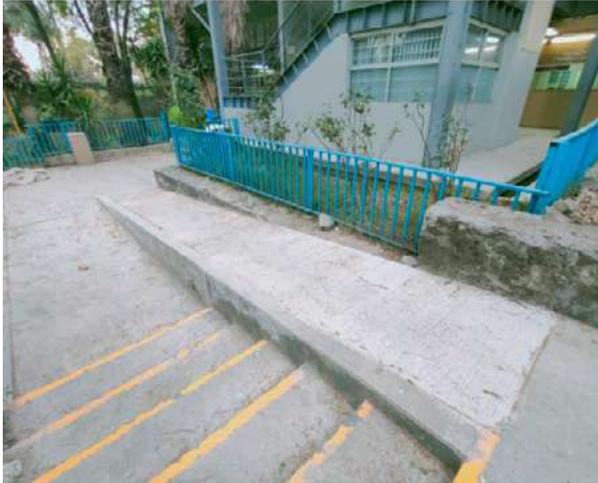
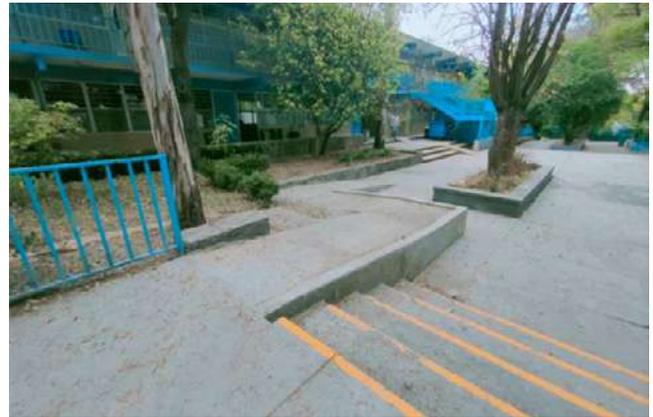
4. Construcción de rampas de acceso para personas con capacidades diferentes

- Construcción de 8 rampas nuevas, 15 m².

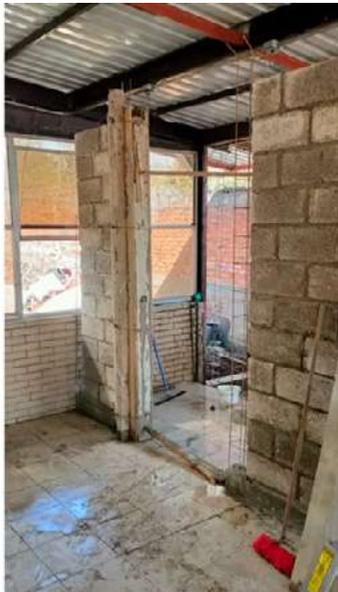
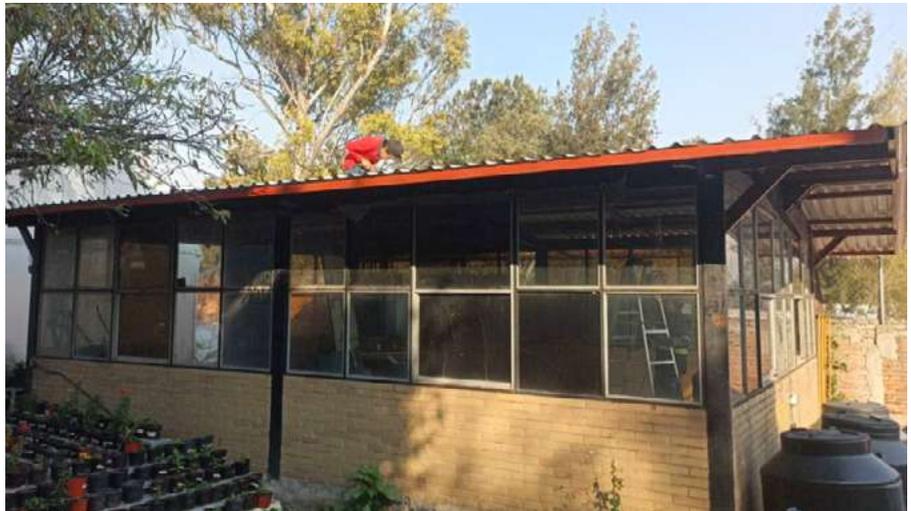
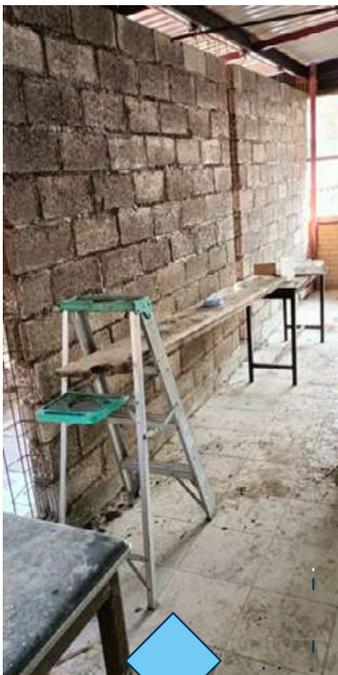
6. Refuerzo de estructura metálica, construcción de bodega en invernadero

- Refuerzo de 81 m² de estructura y colocación de lámina pintro.
- Construcción 50 m² de muro de block macizo para cobacha.

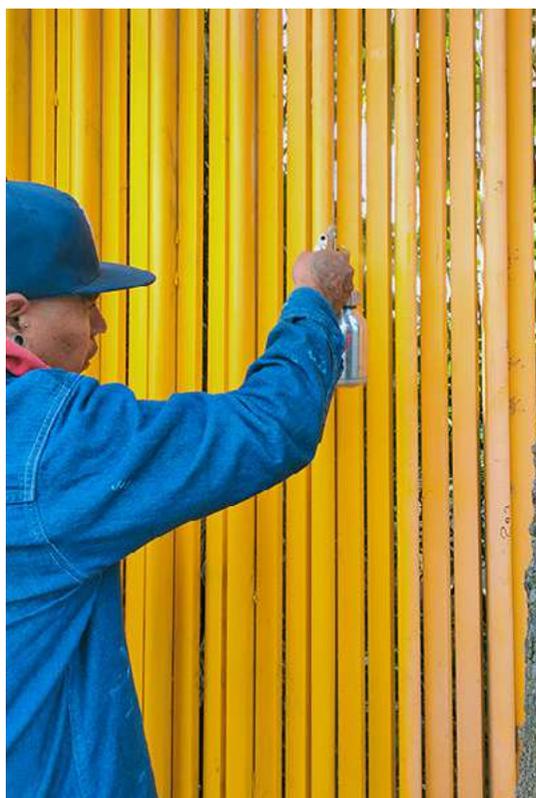
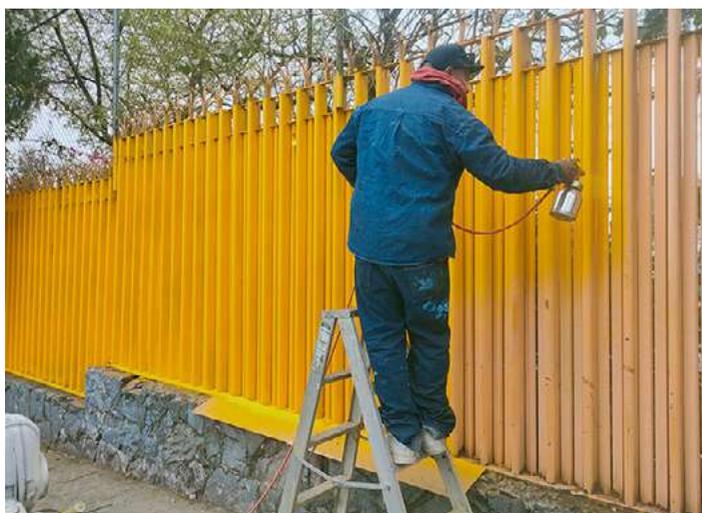
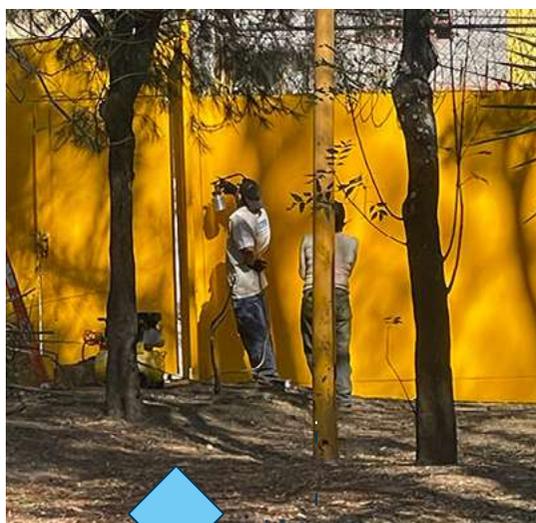
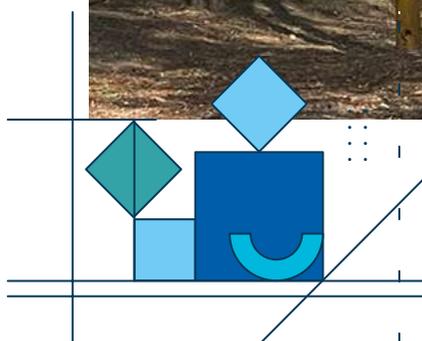
7. Aplicación de pintura en reja perimetral sobre Calzada de los Remedios y puertas de acceso

- Aplicación de pintura de esmalte 2,418.39 m².

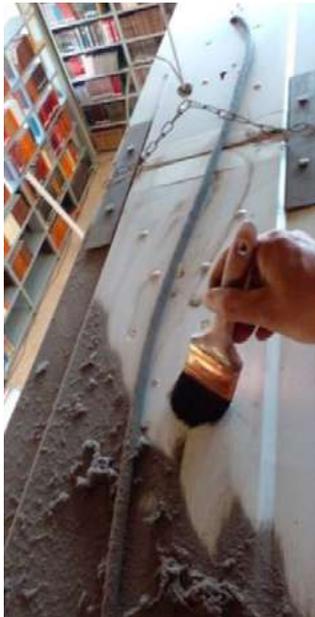
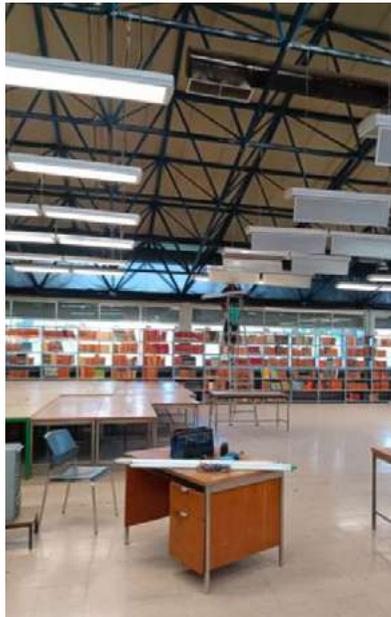
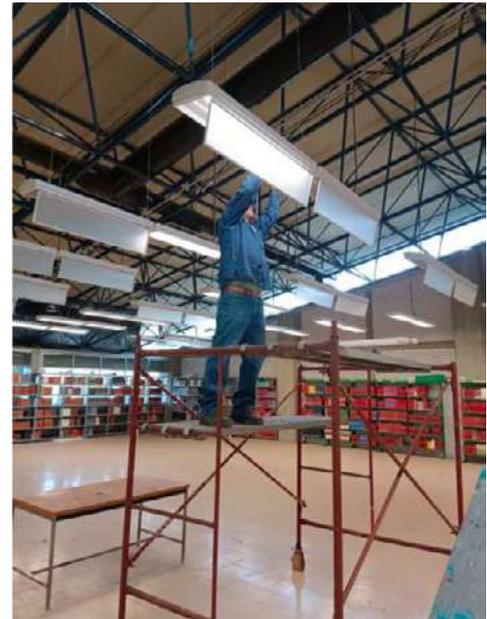
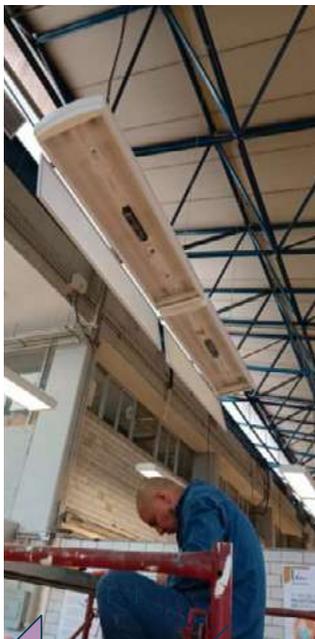
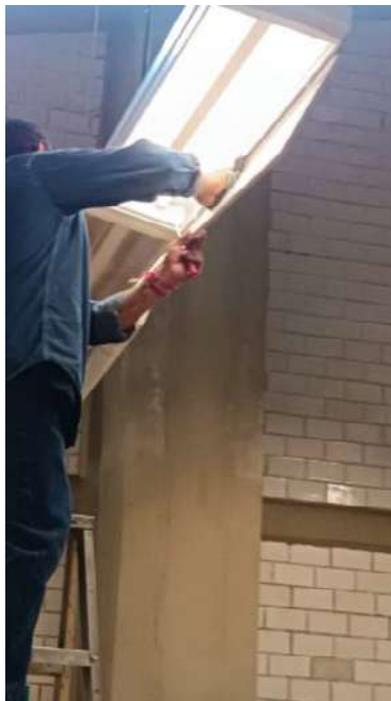
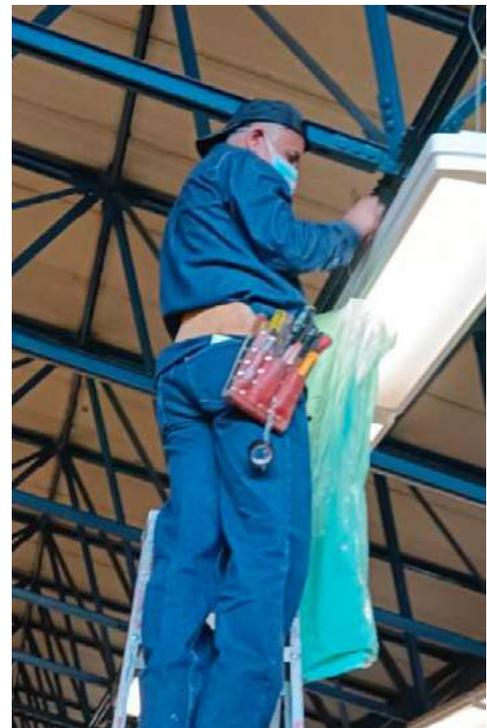
6. Mantenimiento a lámparas de la Biblioteca

- Se realizó mantenimiento en zona de biblioteca.

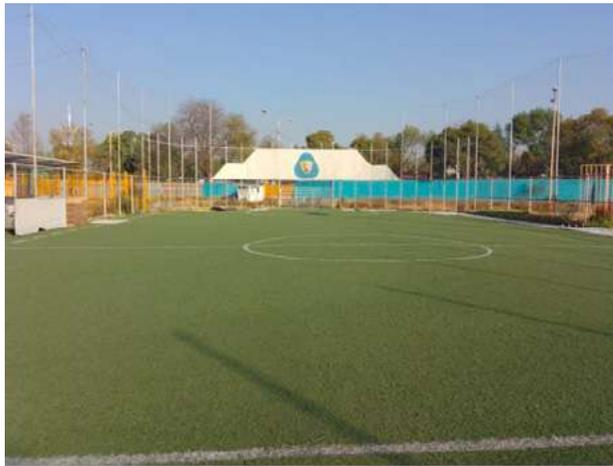
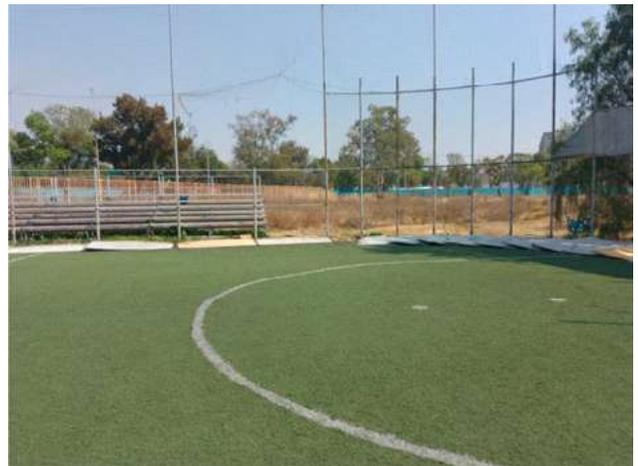
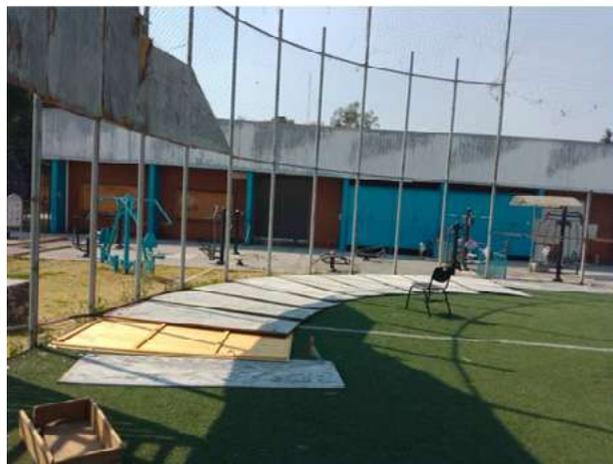
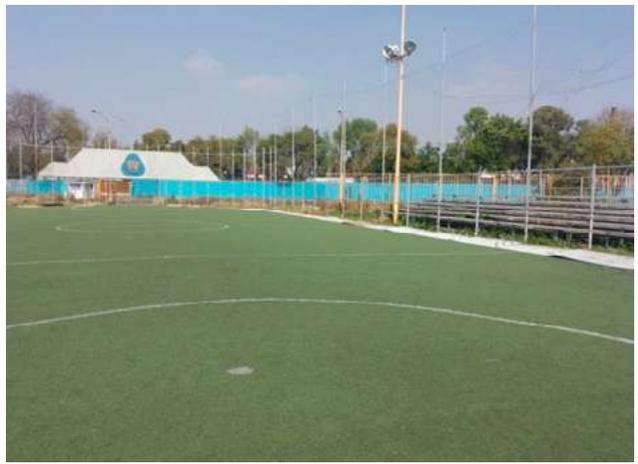
8. Retiro de madera de triplay en cancha de futbol rápido

- Se realizaron trabajos de mantenimiento en zona deportiva.

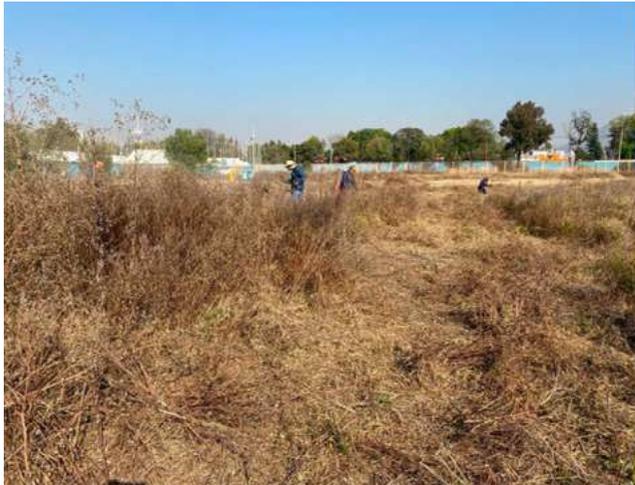
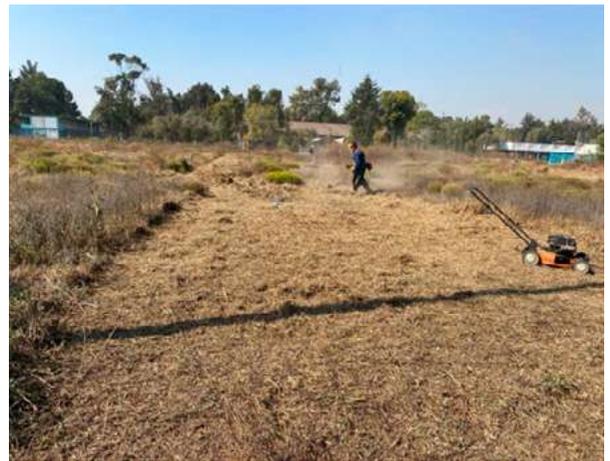
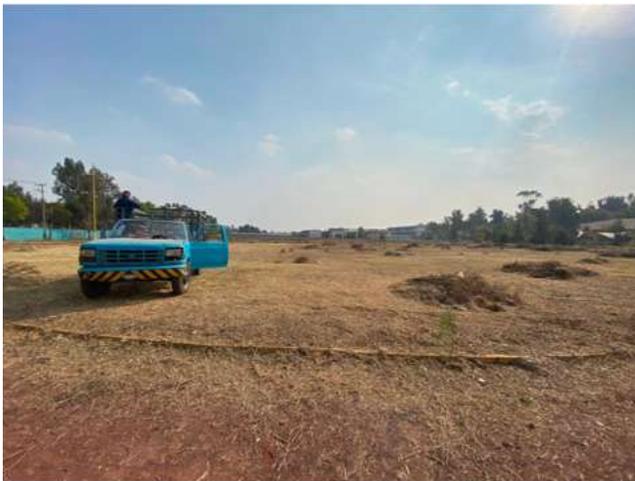
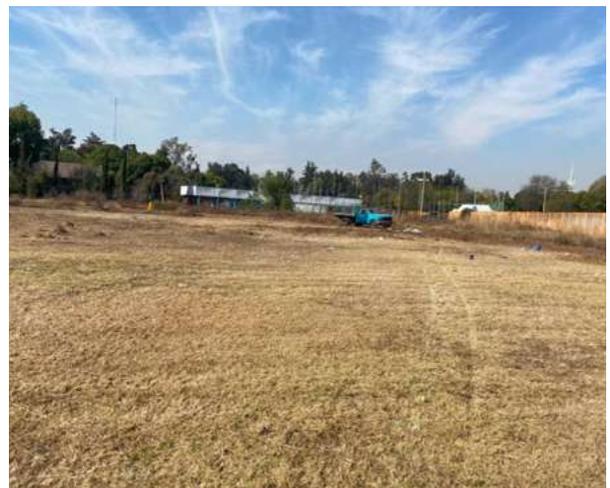
9. Poda de pasto de campo de futbol de futbol

- Se realizó trabajo de mantenimiento en zona deportiva.

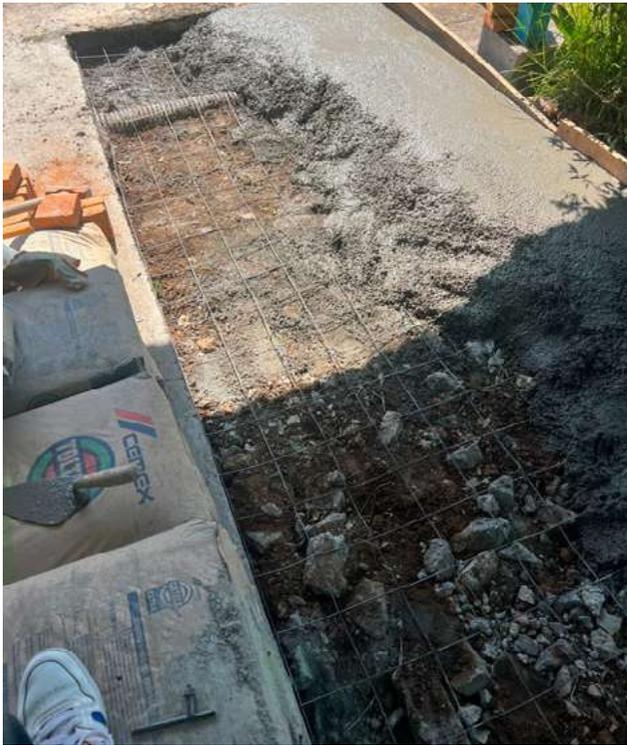
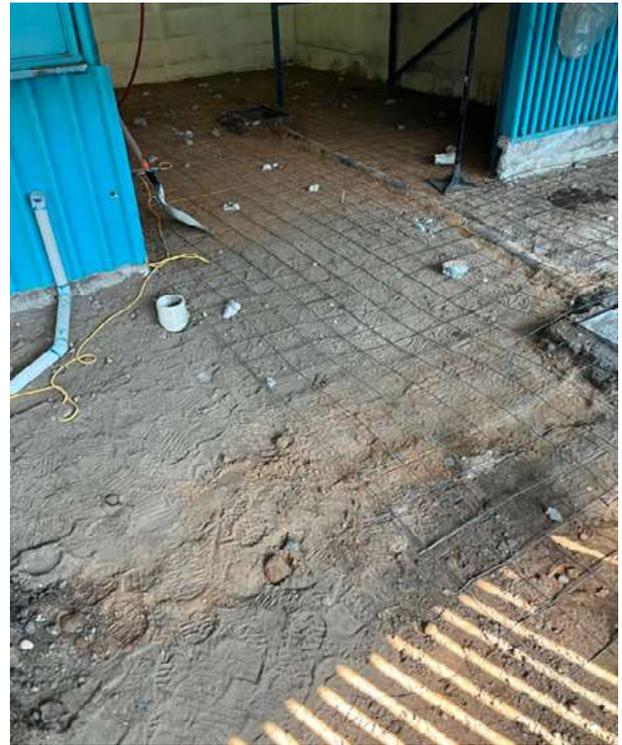
10. Readecuación de bodega del Departamento de Bienes y Suministros

- Se realizó mantenimiento en departamento.

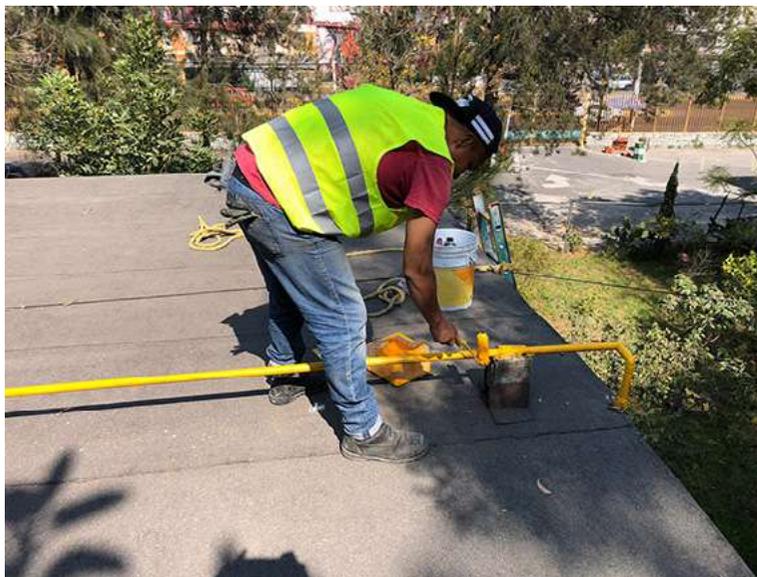
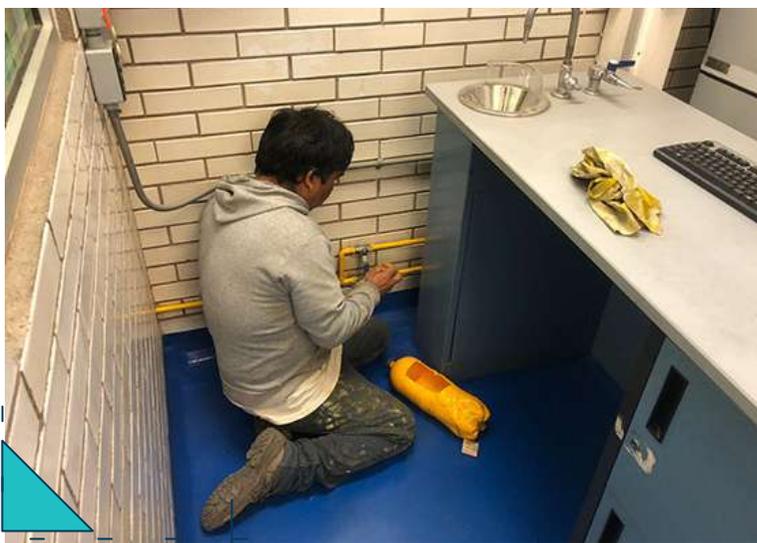
1. Mantenimiento correctivo y certificación a instalaciones de gas

- Verificación en 2,000 ml. de líneas de gas.
- Retiro de 370 tapas de trinchera.
- Limpieza de trincheras.
- Aplicación de pintura de tuberías 2,000 ml.
- Descarga de 7 tanques para cambio de válvulas.
- Cambio de 400 válvulas de espiga.

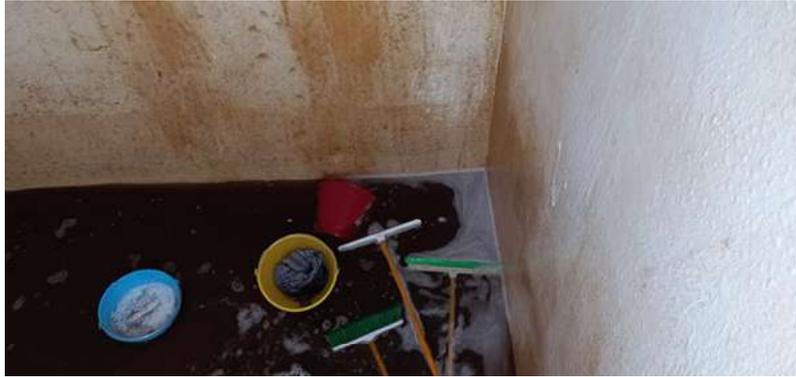
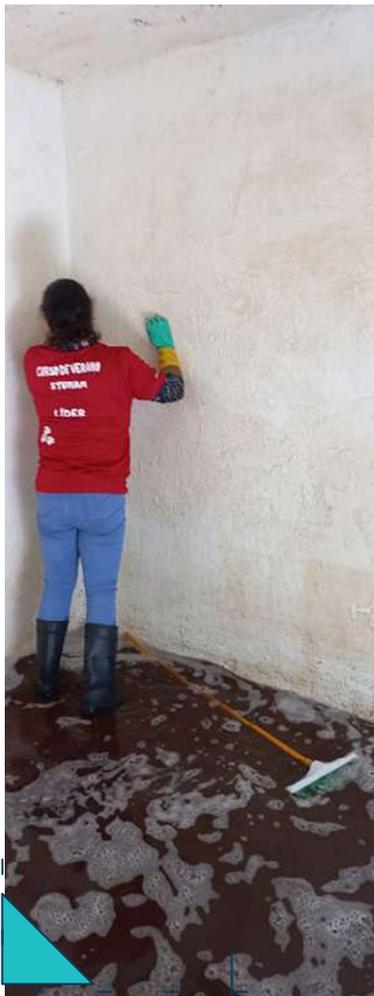
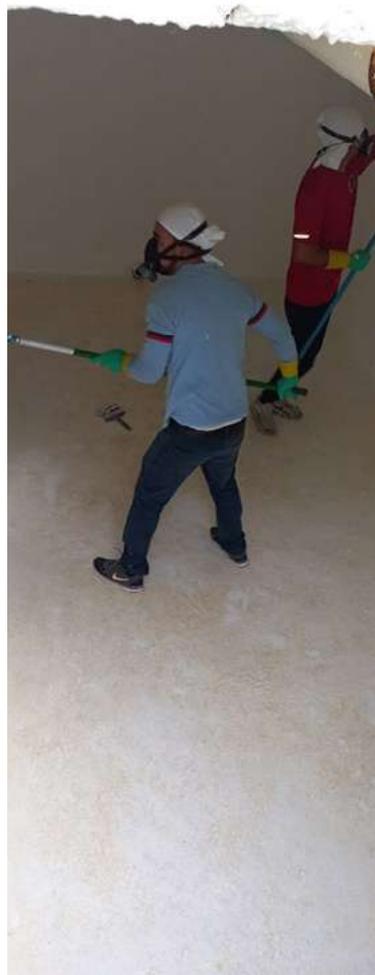
2. Limpieza y pintado de cisterna

- Limpieza de cisterna de 1,281 m².
- Aplicación de pintura epóxica.
