Gaceta
CCH

Suplemento
31 de marzo de 2023

TRABAJOS DE MANTENIMIENTO INVIERNO 2022

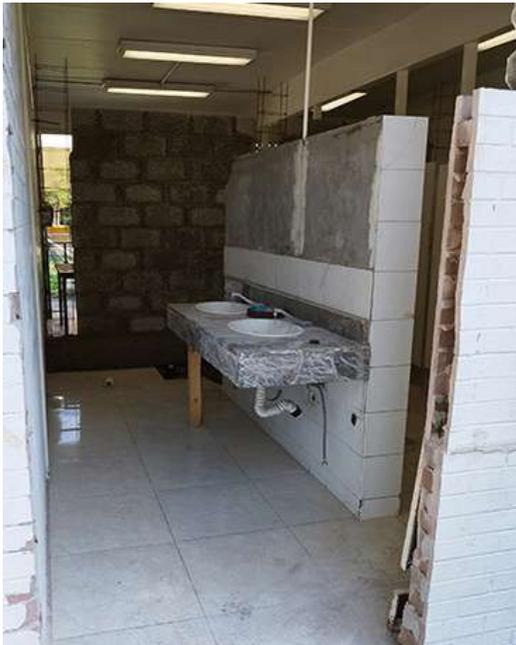
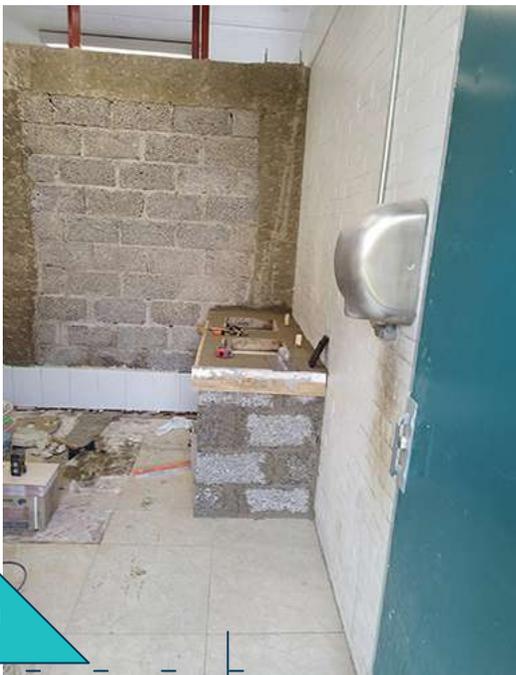
3. Reacondicionamiento de baño neutro

- Se reacondicionaron 30 m².

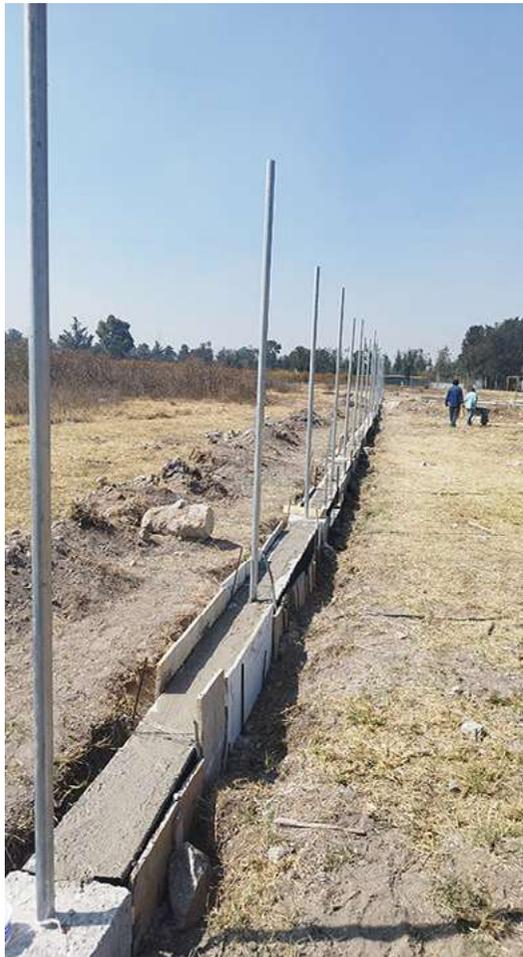
5. Elaboración de cerca de malla ciclónica en área de canchas

- Construcción de cerca de malla ciclón y desplante de concreto armado, 180 m.
- Reacondicionamiento y construcción de cerca.

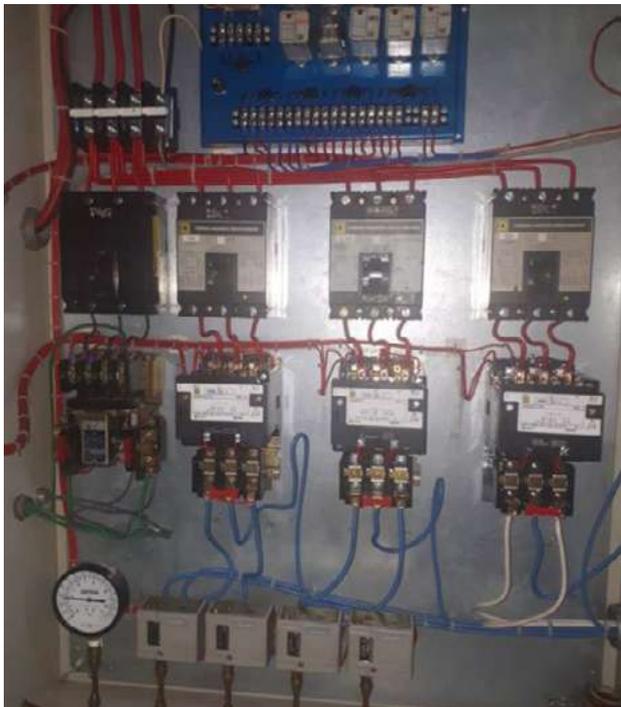
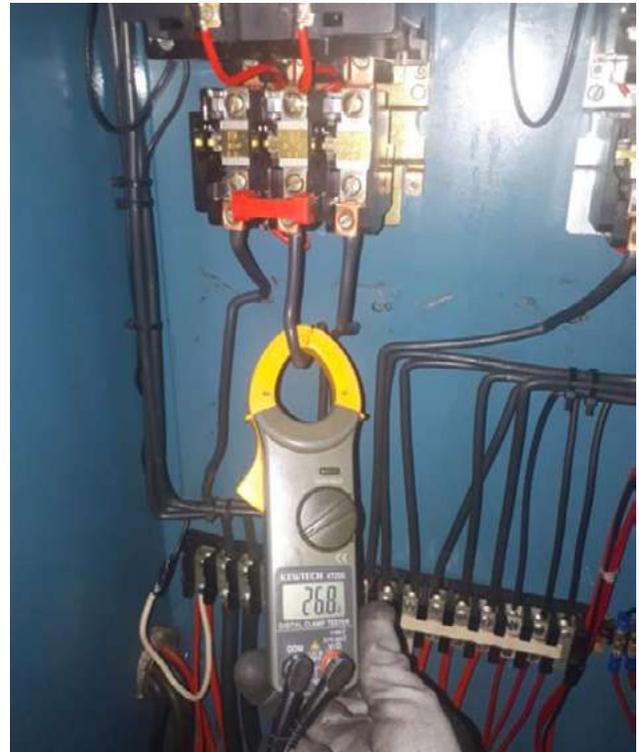
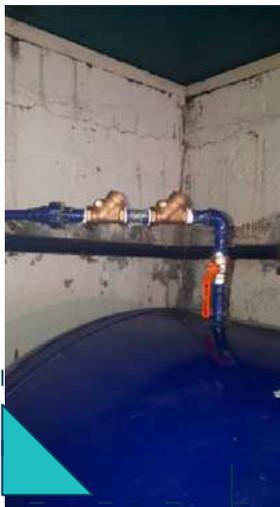
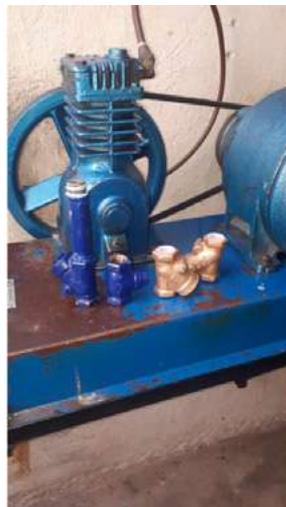
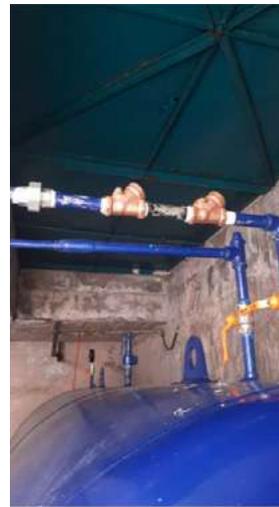
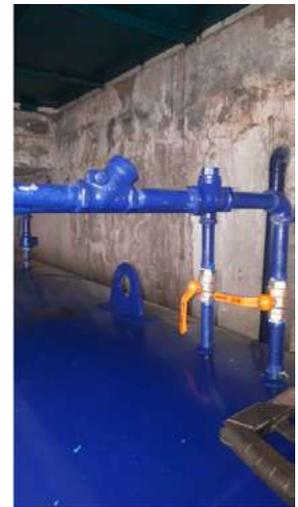
6. Mantenimiento de sistema hidroneumático

- Se realizó cambio de 6 contactores en el sistema hidroneumático.
- Se realizó cambio de válvulas check en sistema de bombeo.

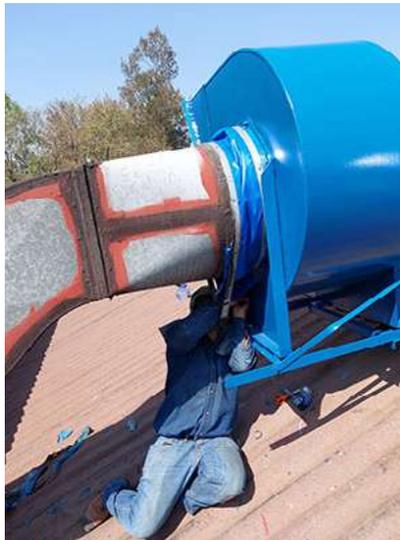
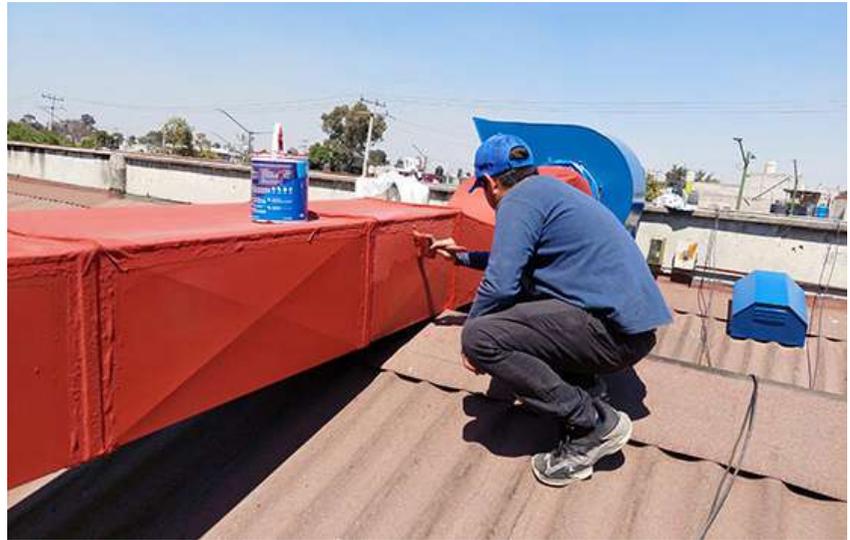
7. Mantenimientos a sistemas de aire acondicionado

- Se realizó cambio de 9 motores en Biblioteca.
- Mantenimiento minisplits de Mediateca y Centro de cómputo.

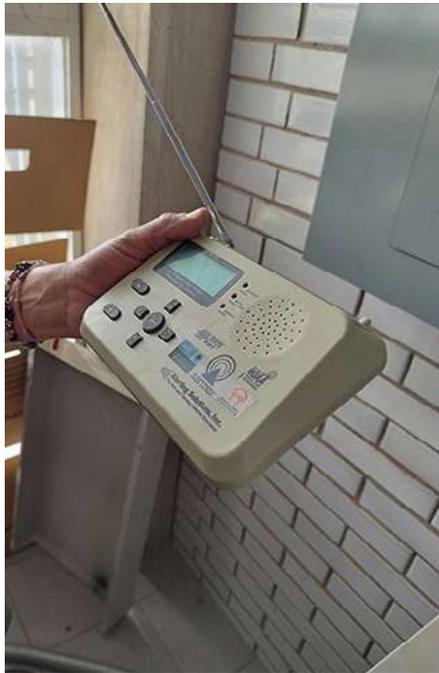
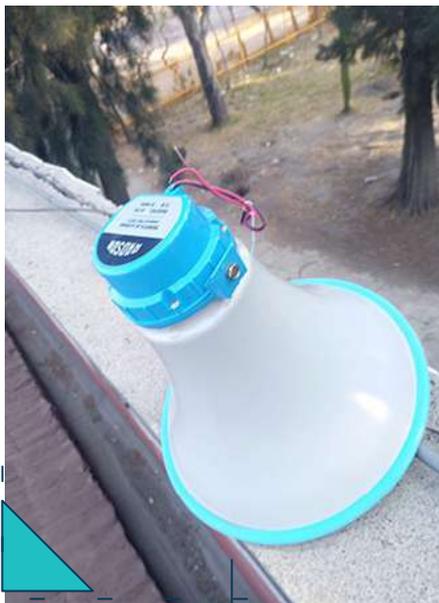
8. Mantenimiento de sistema de alerta sísmica

- Limpieza de equipos.
- Recalibrado de sistema de alertas.
- Actualización de la programación del sistema.

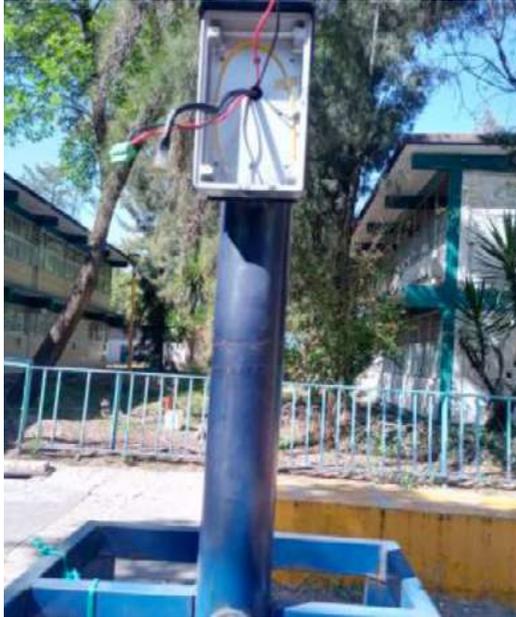
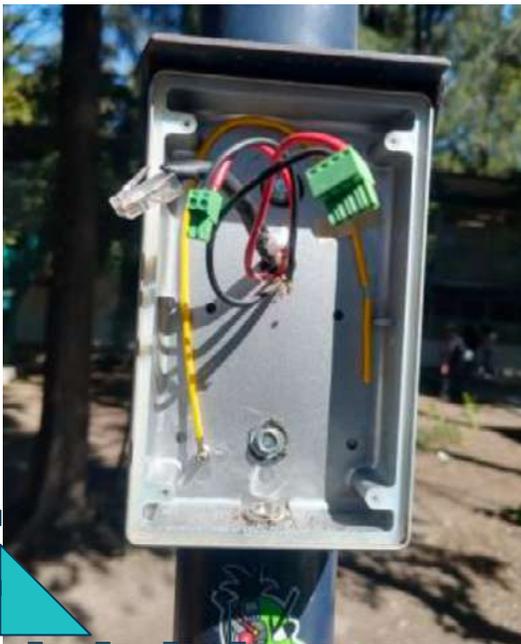
9. Mantenimiento de botones de pánico

- Se colocaron 2 botones de pánico.
- Mantenimiento preventivo.
- Se realizó limpieza de equipos.
- Se recalibró el sistema.

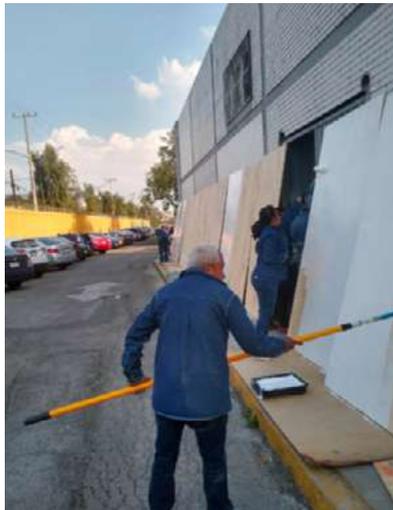
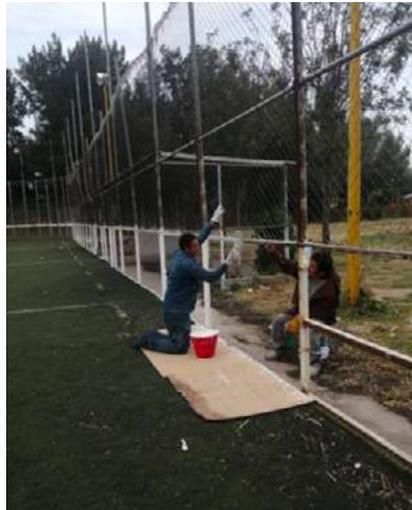
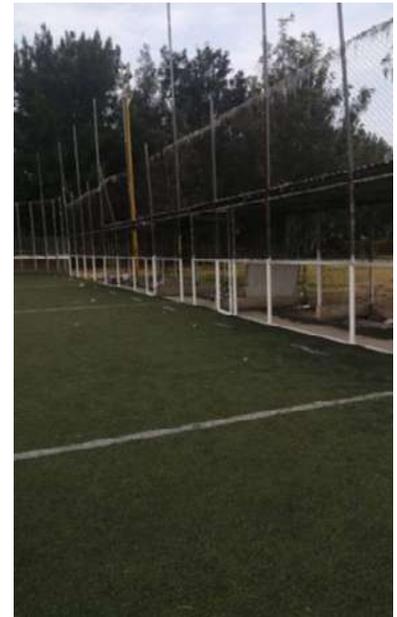
10. Mantenimiento de cancha de fútbol rápido

- Se realizó cambio de 36 triplays y 10 acrílicos.
- Reacondicionamiento de 1,200 m².

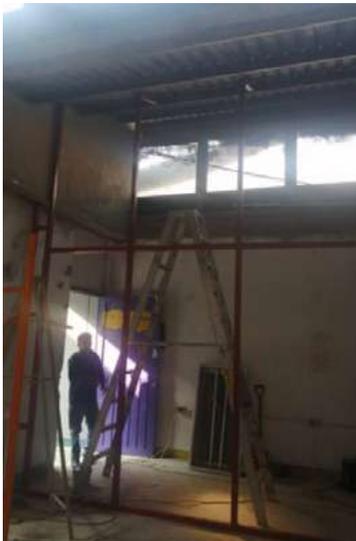
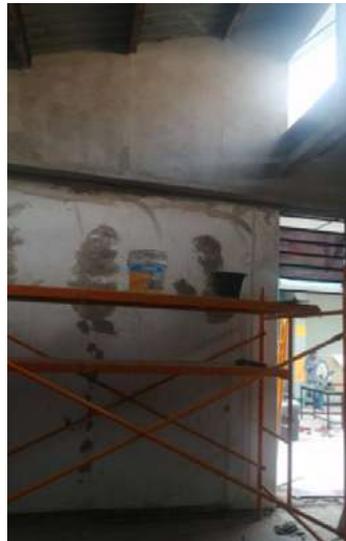
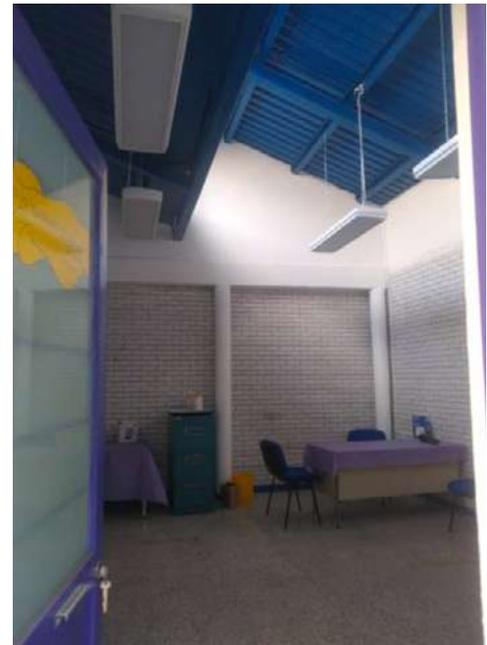
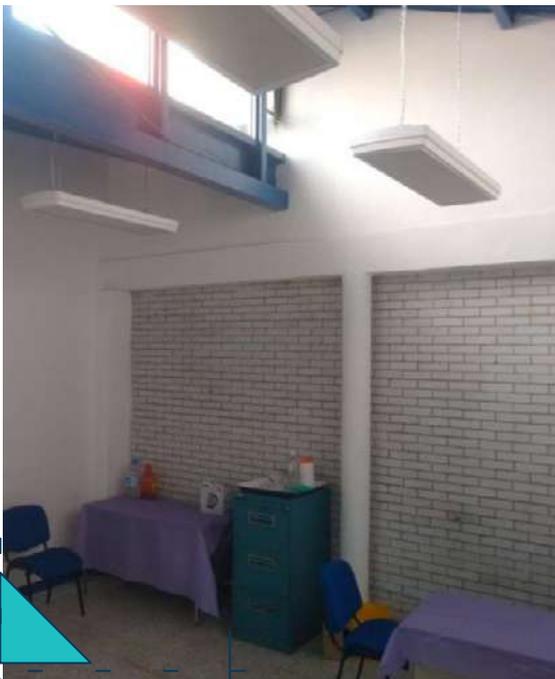
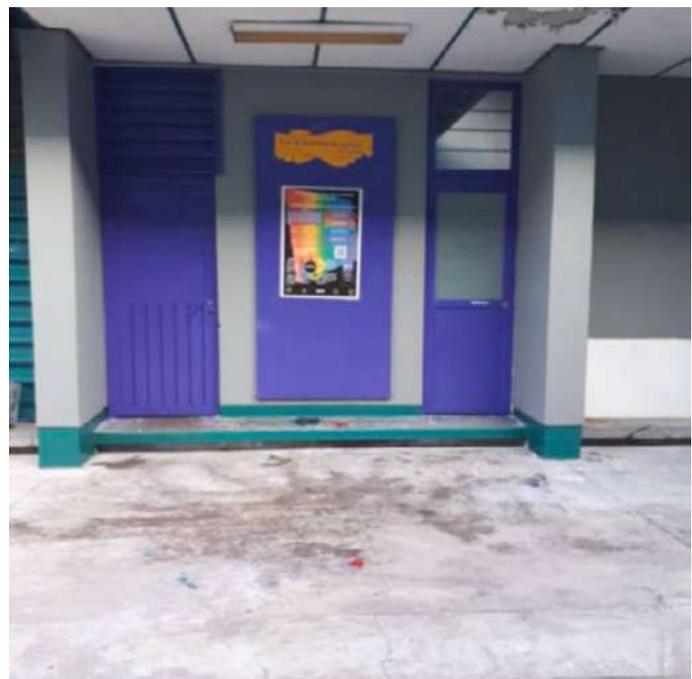
11. Obras de reacondicionamiento en espacios para CINIG y AAPAUNAM

- Restauración y reacondicionamiento de 2 cubículos.
- Se reacondicionaron 43 m².

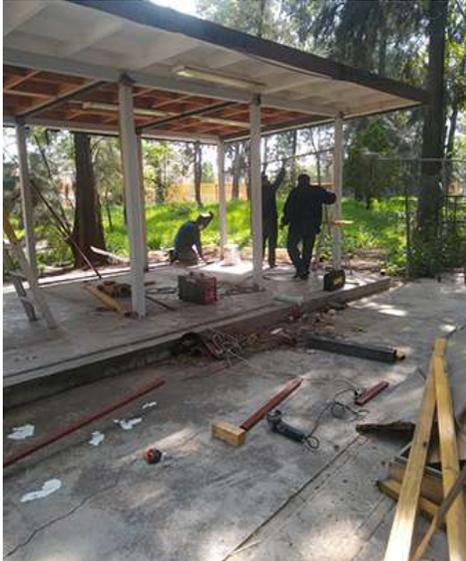
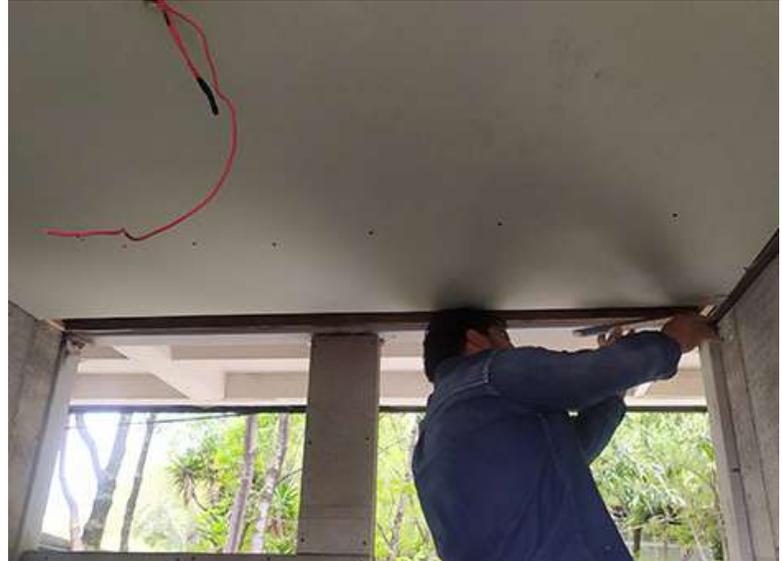
12. Reacondicionamiento de cubículos de Psicopedagogía

- Restauración y reacondicionamiento de 3 cubículos.
- Se reacondicionaron 18 m².

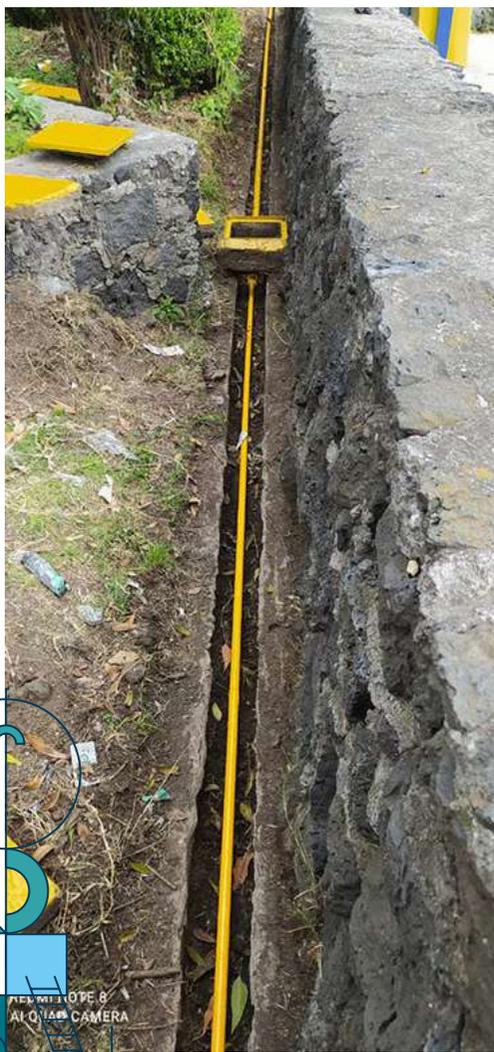
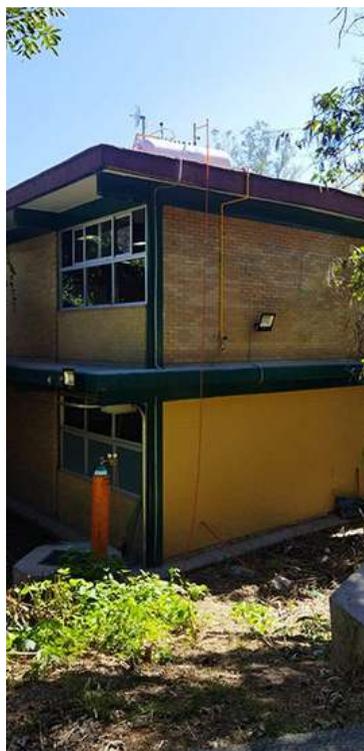
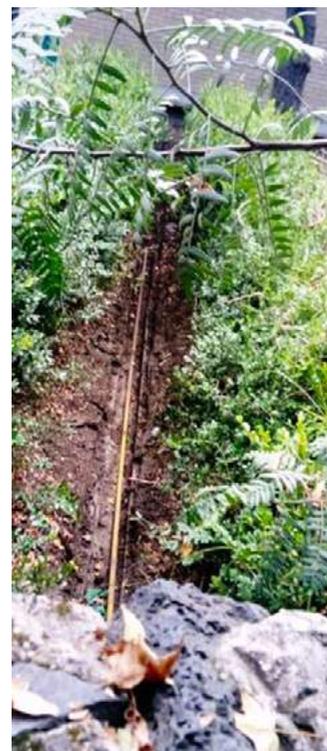
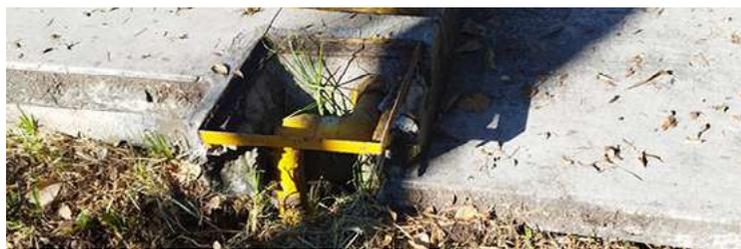
1. Mantenimiento correctivo a instalación de gas con responsiva

- Pruebas de hermeticidad en líneas de distribución desde salida de tanque hasta válvulas de seccionamiento de cada laboratorio.
- Aplicación de 3,196 ml. de pintura en tubería de gas.
- Sustitución de 100 tapas de registro dañadas.
- Mantenimiento de 2,800 ml. de red de gas.
- Se realizó el cambio de 3 válvulas de llenado de tanques y 800 de chinillo.

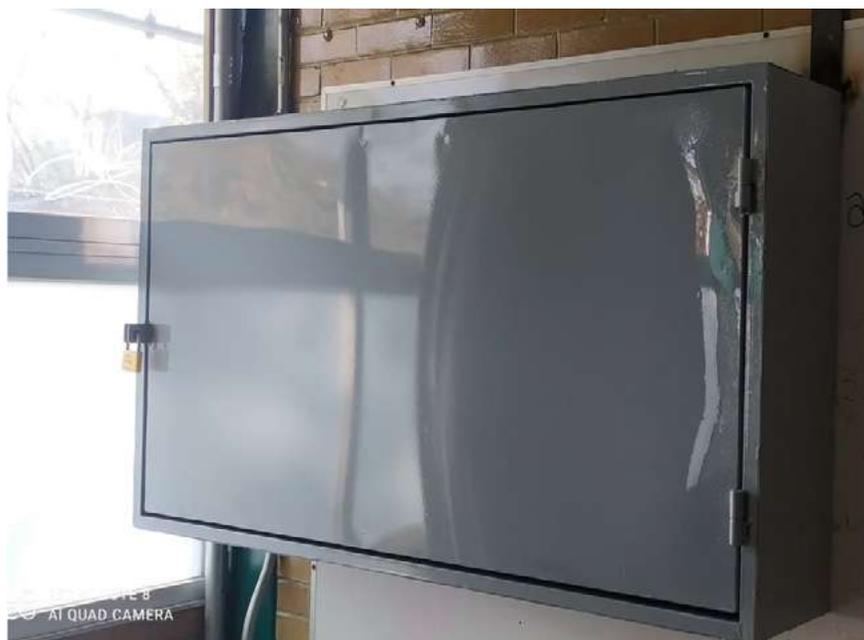
2. Fabricación y colocación de mueble para pantalla en salones de Historia

- Colocación de 10 piezas.

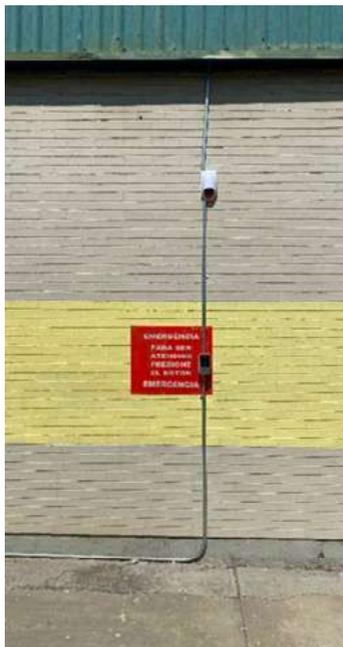
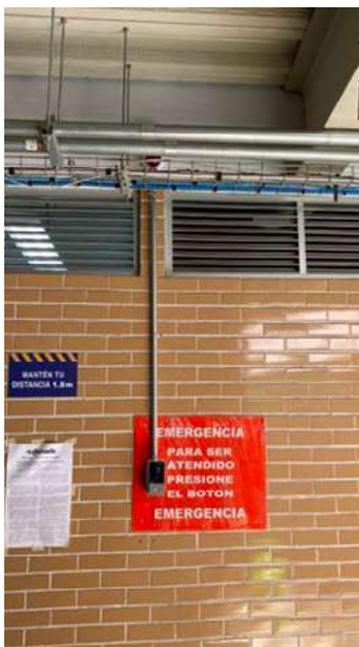
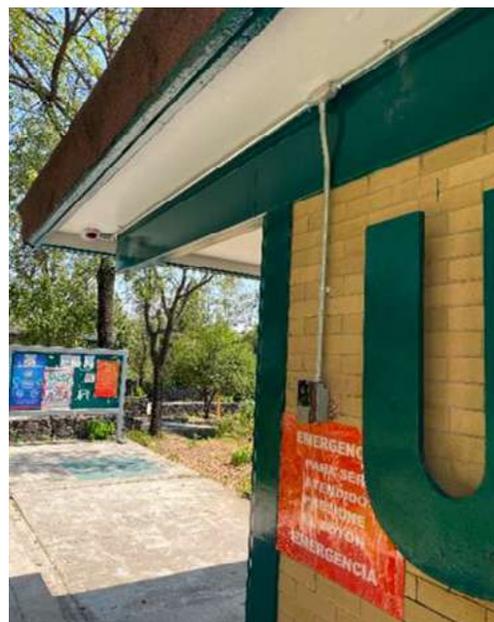
12. Botones de emergencia

- Se instalaron 15 botones de emergencia que cuentan con cámara.

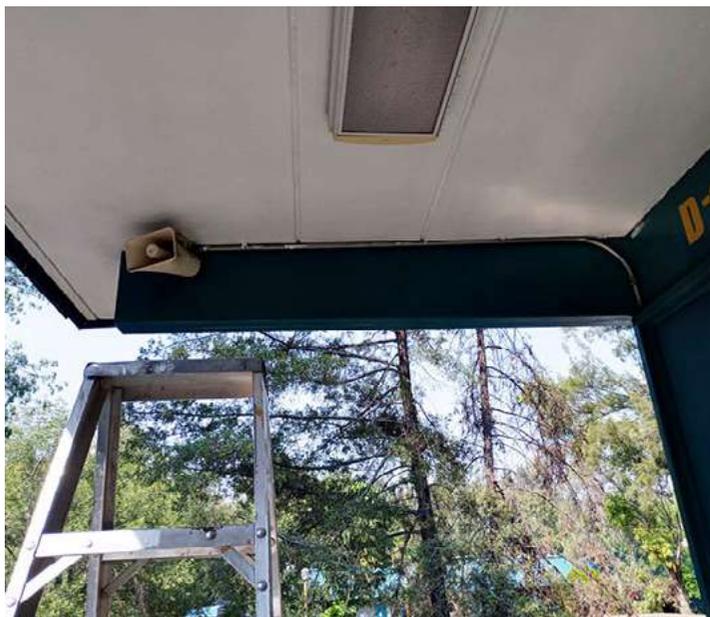
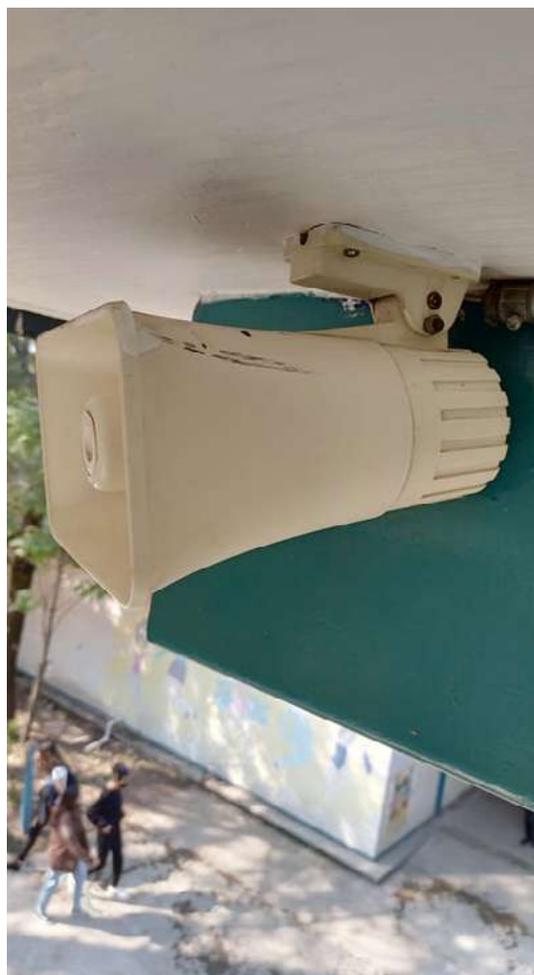
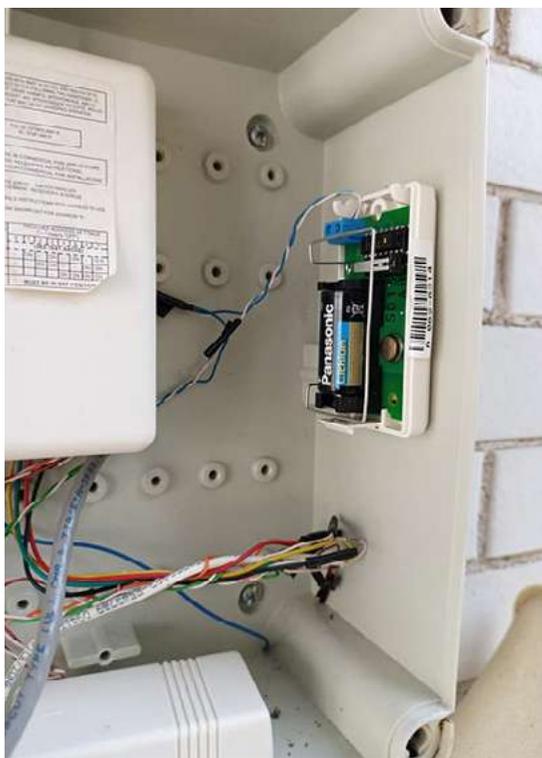
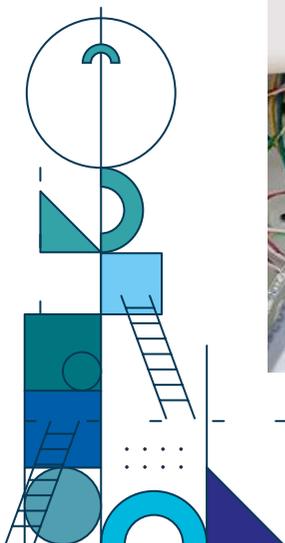
14. Alerta sísmica

- Se realizó mantenimiento de las repetidoras de los edificios C, R, Z y Mediateca.
