Gaceta  
**CCH**

Suplemento  
7 de noviembre de 2023  
ISSN 0188-6975

# TRABAJOS DE MANTENIMIENTO VERANO 2023

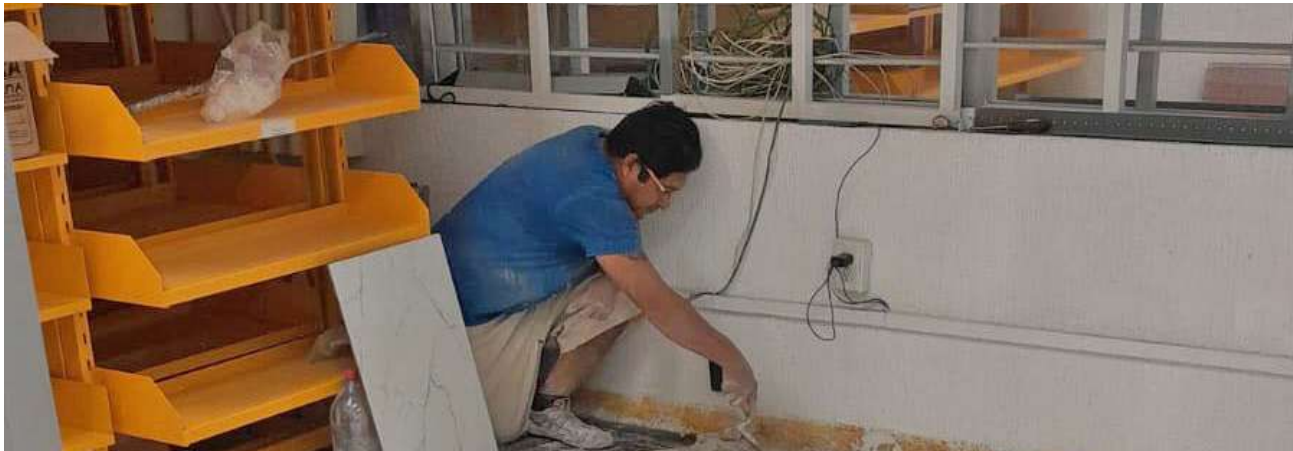
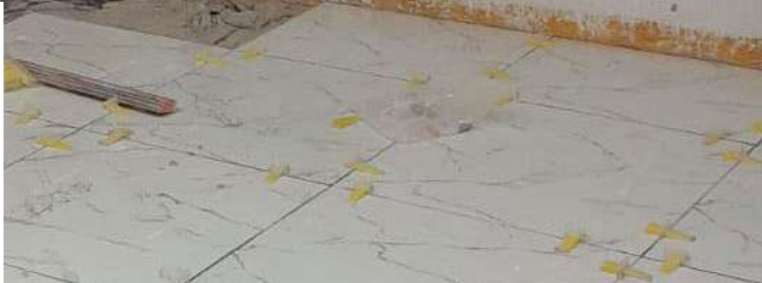
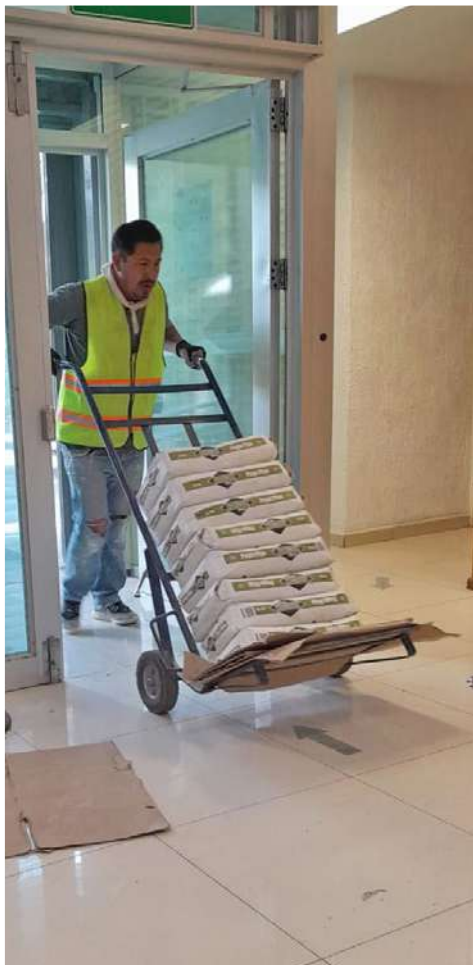
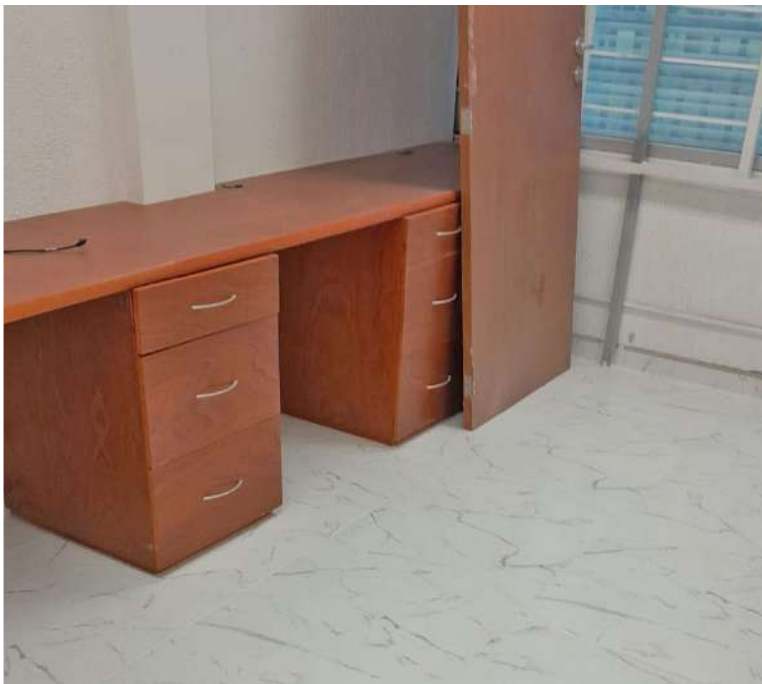
# 1. Reacondicionamiento en piso de Dirección General en sede Circuito

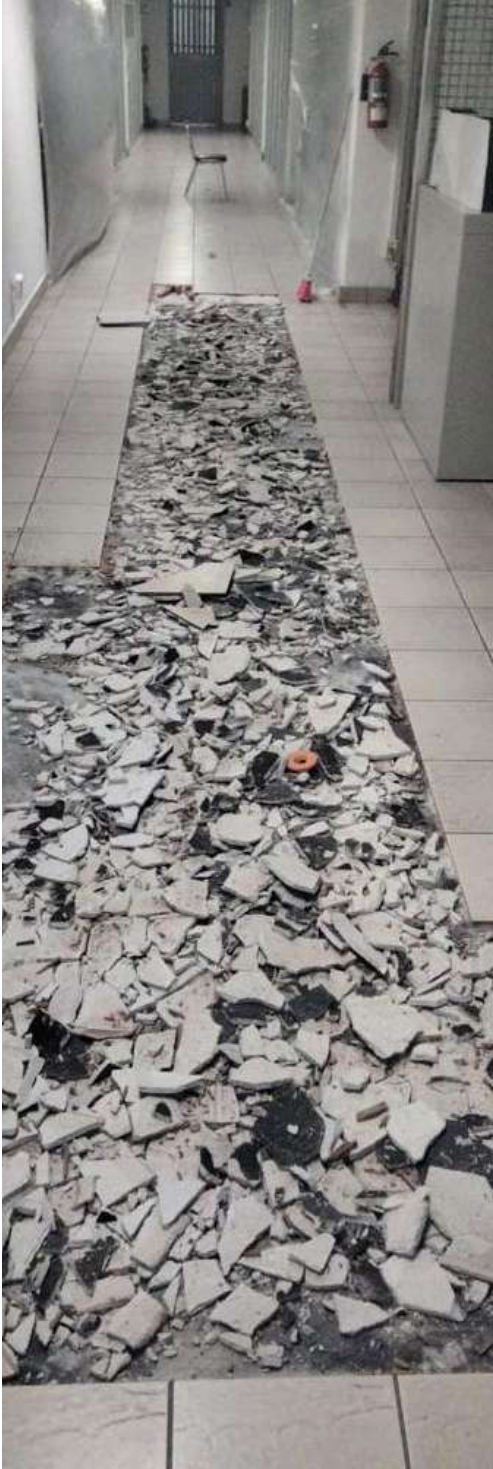
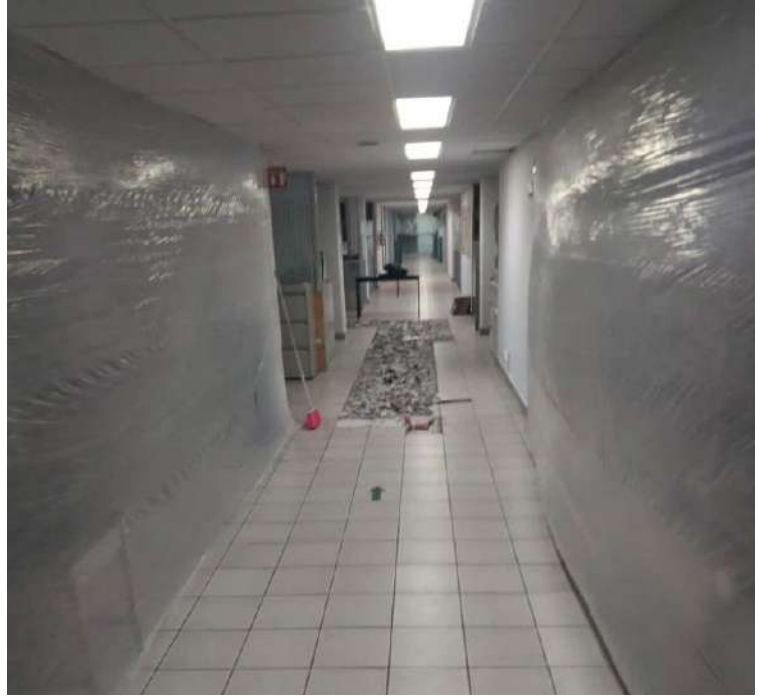
## 2. Colocación de piso cerámico de 35x35 cm en sede Universidad 3000

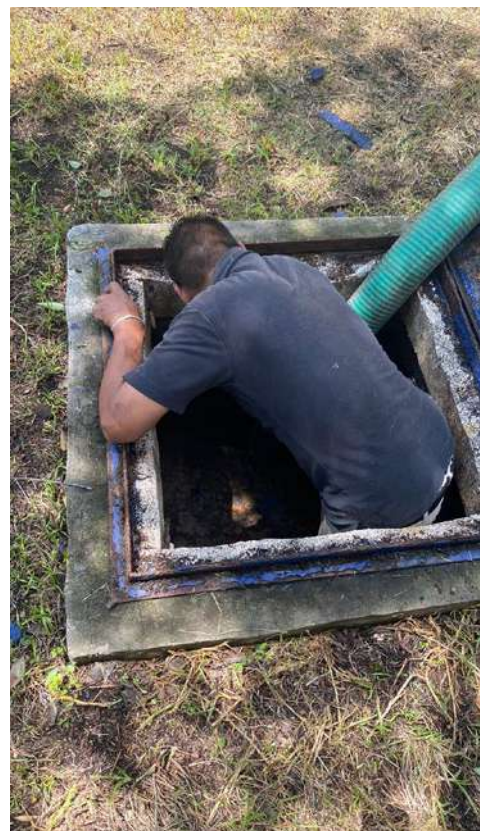
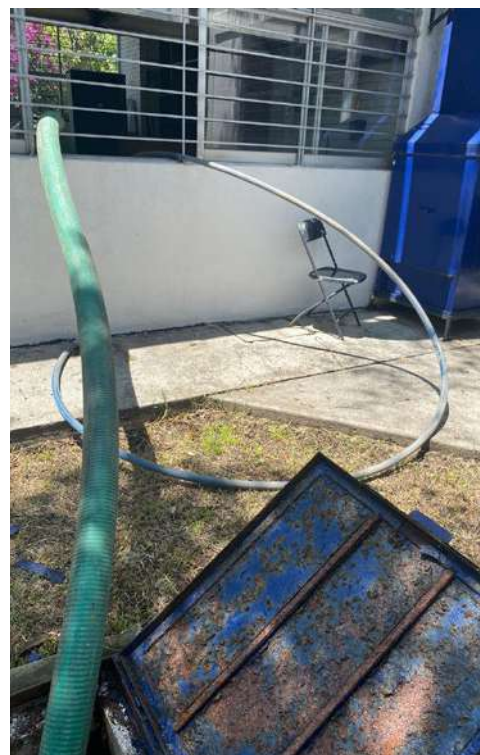
### 3. Realización de limpieza y desazolve de fosa séptica en Laboratorio Central

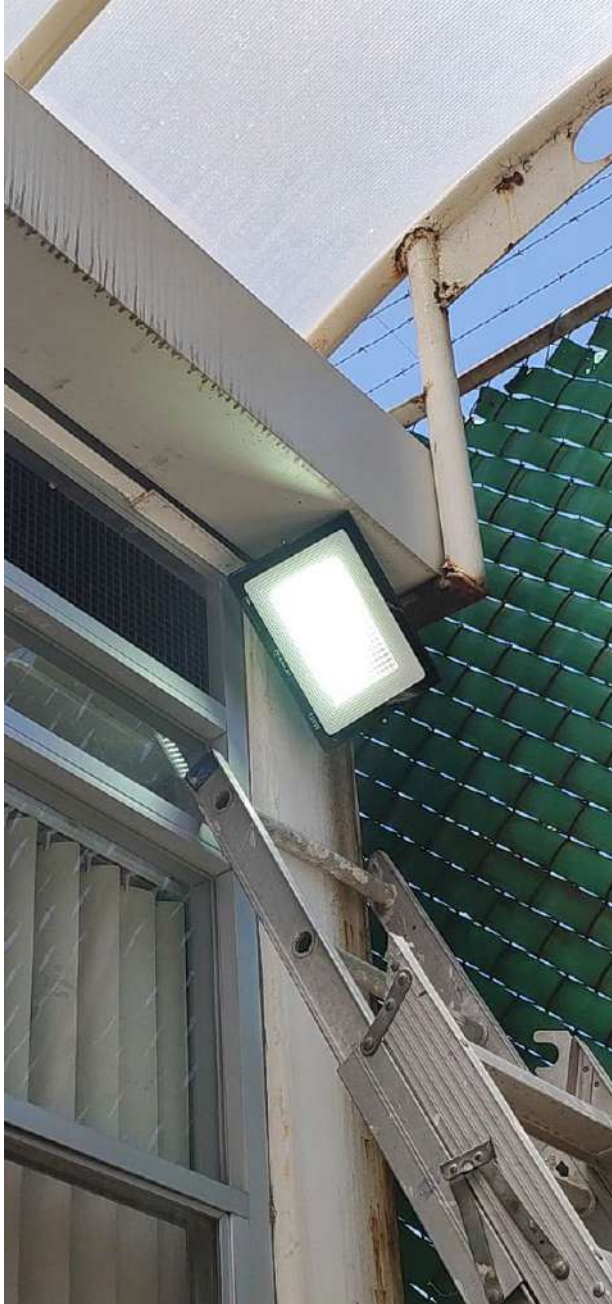
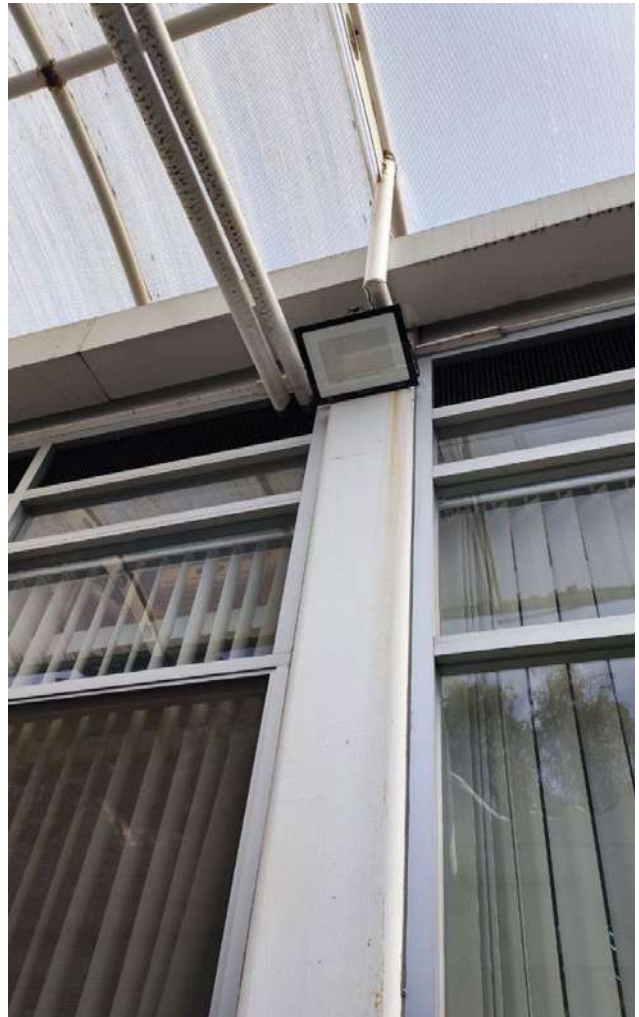
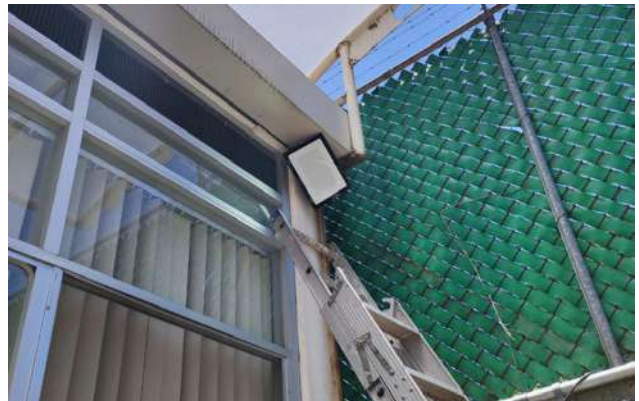
#### 4. Cambio de luminarias de exterior por tecnología Led en Laboratorio Central

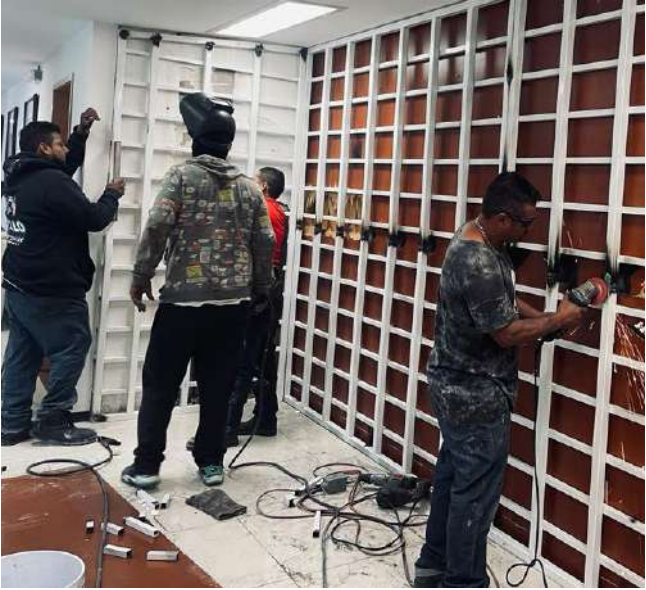
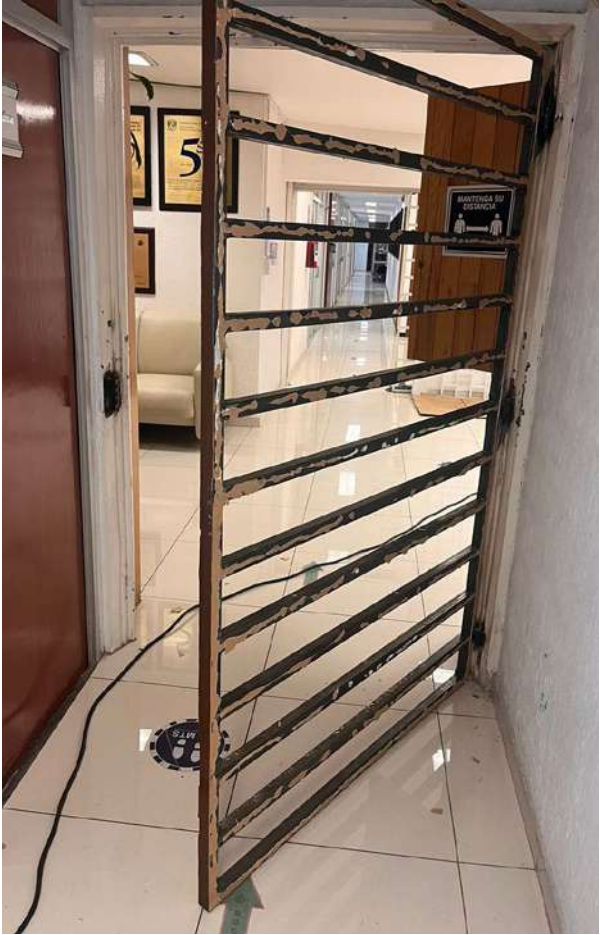
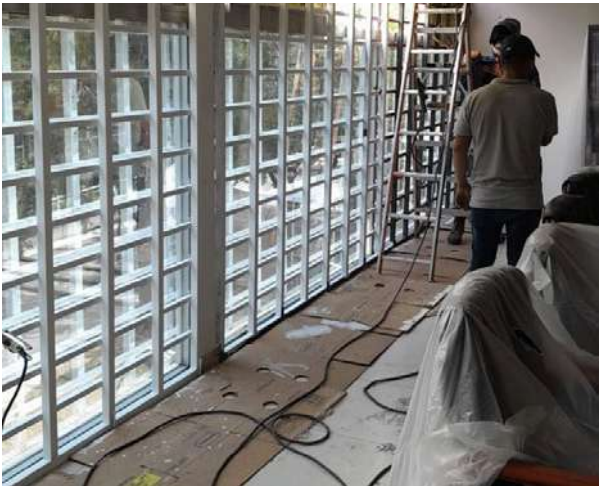
# 5. Colocación de herrería en sede Circuito

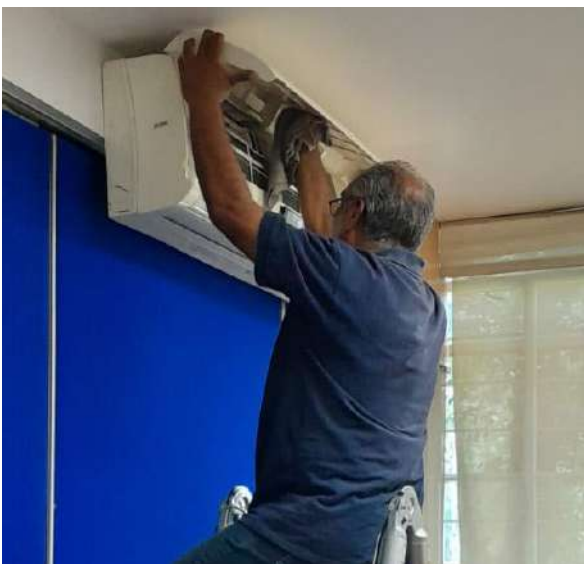
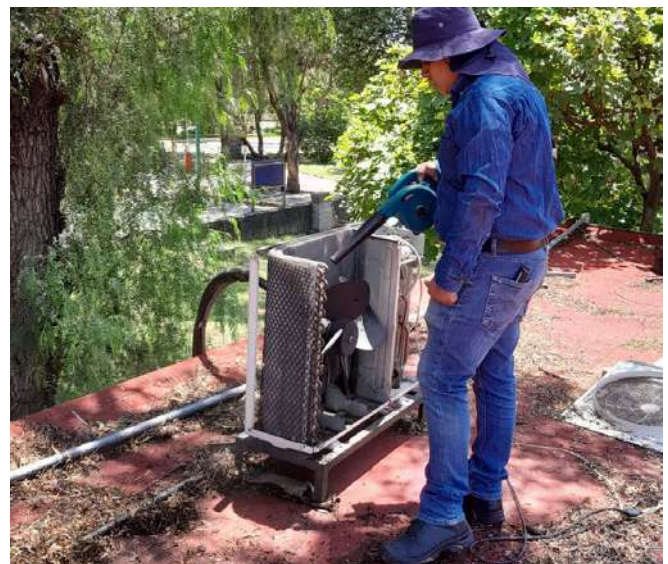
## 6. Mantenimiento a equipo de aire acondicionado en sede Circuito

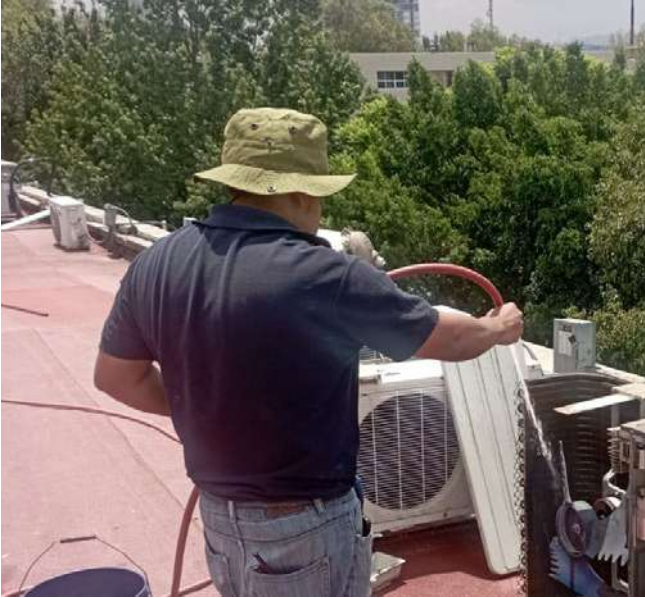
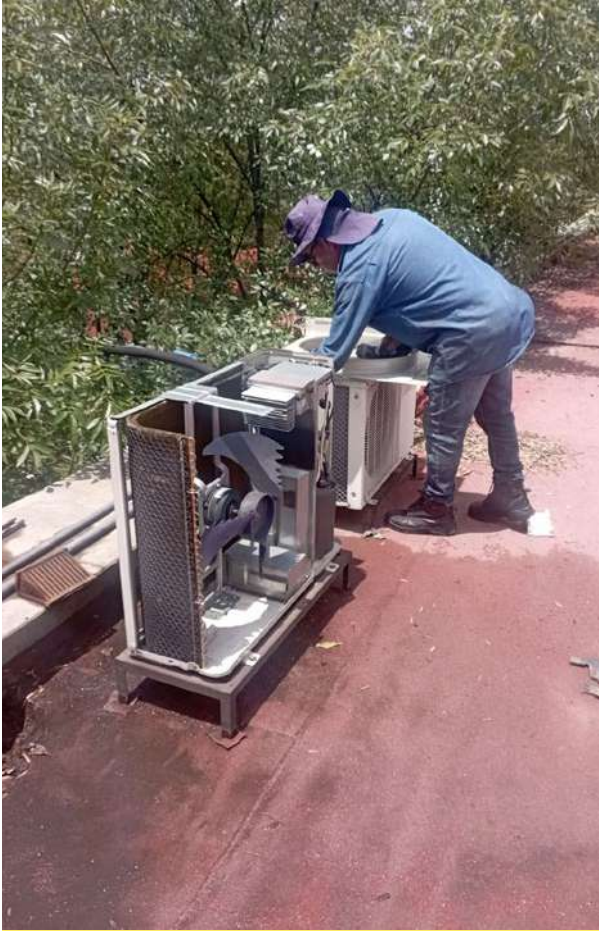
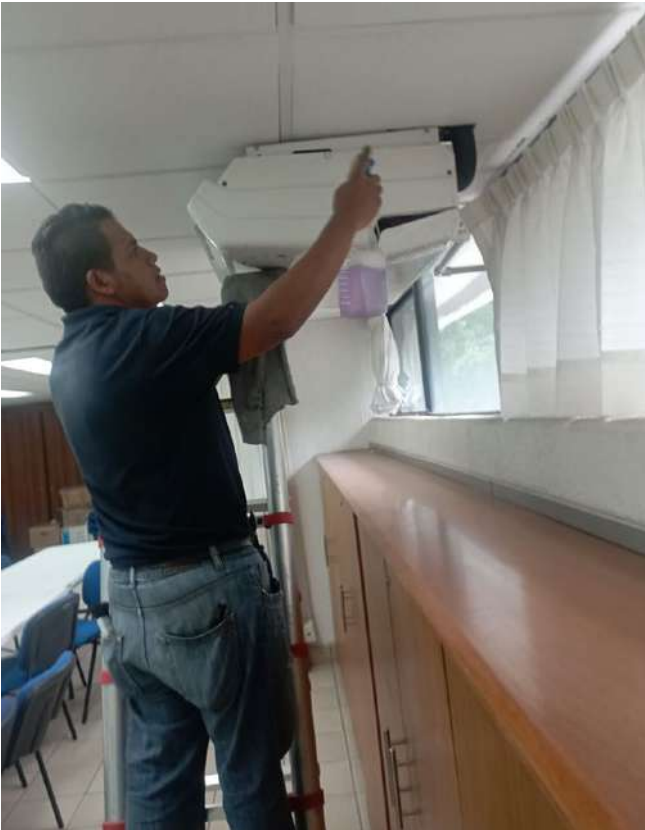
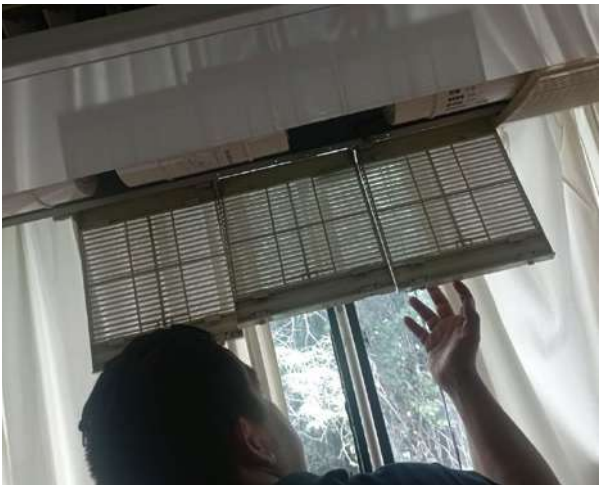
# 7. Mantenimiento a equipo de aire acondicionado en sede Universidad 3000

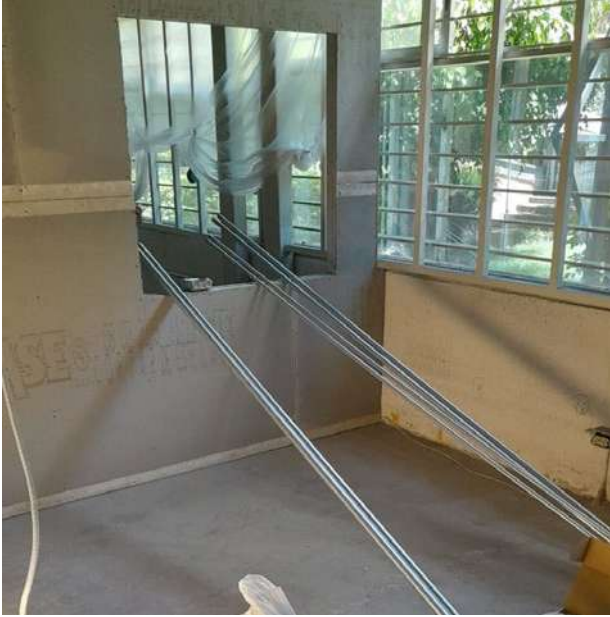
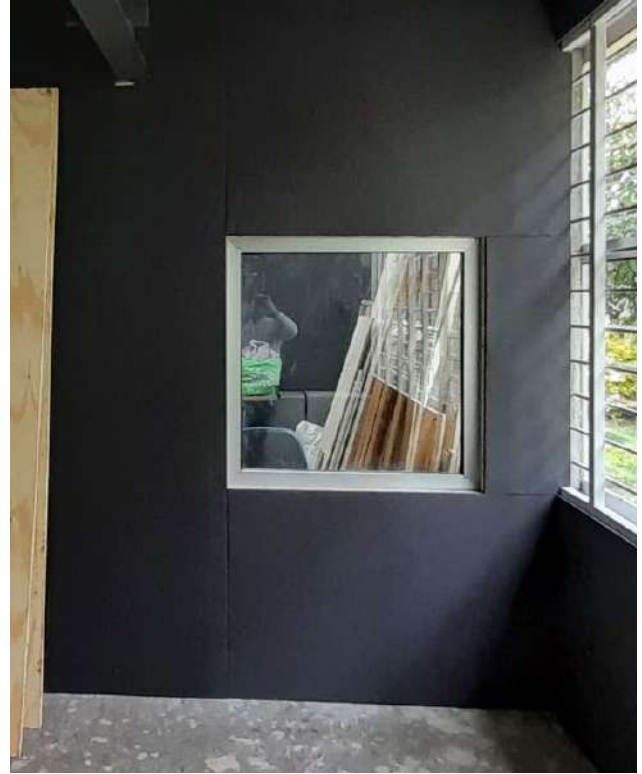
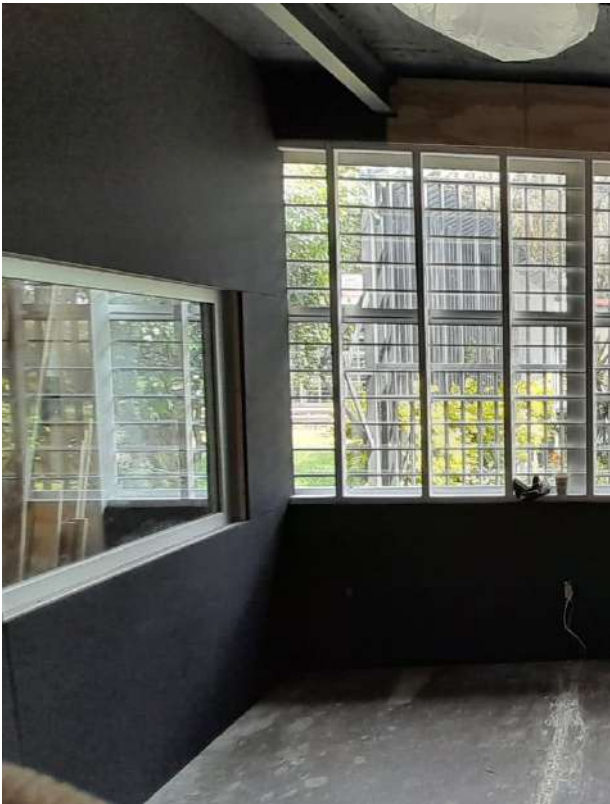
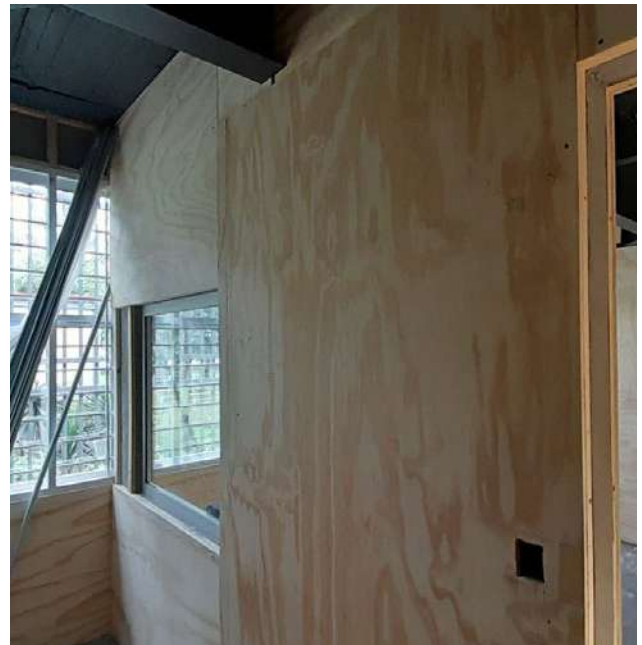
## 8. Construcción de oficina acústica

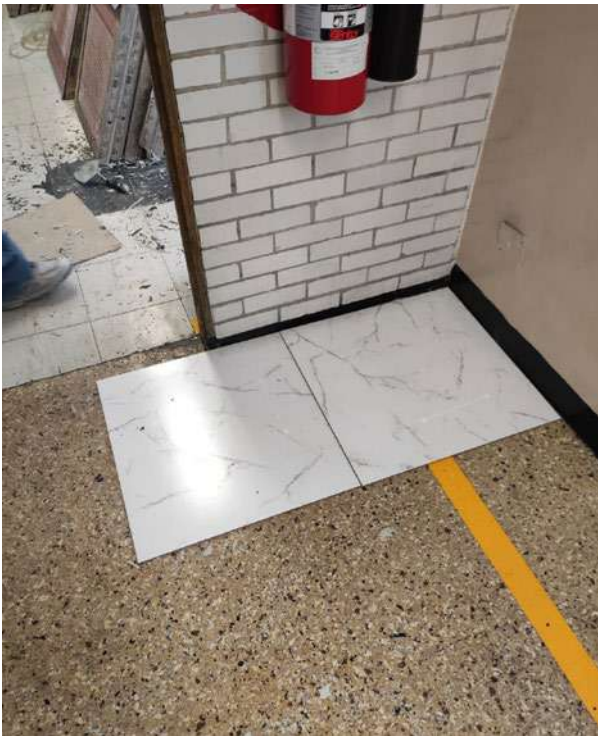
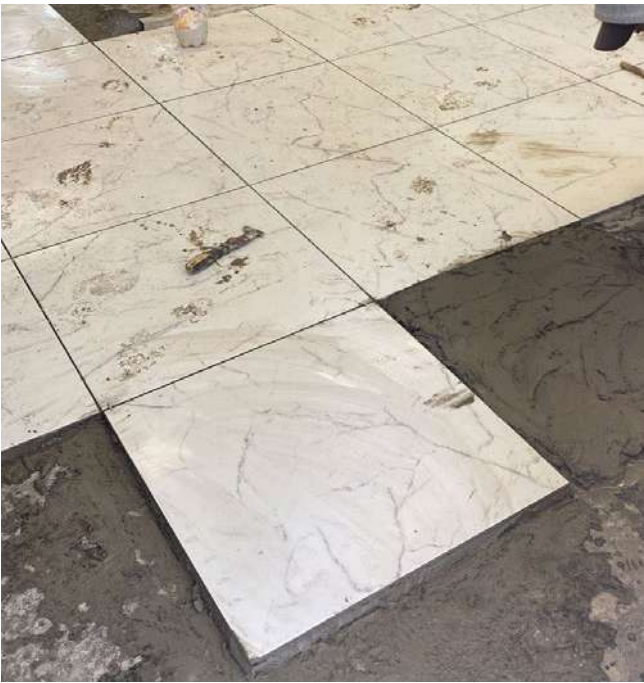
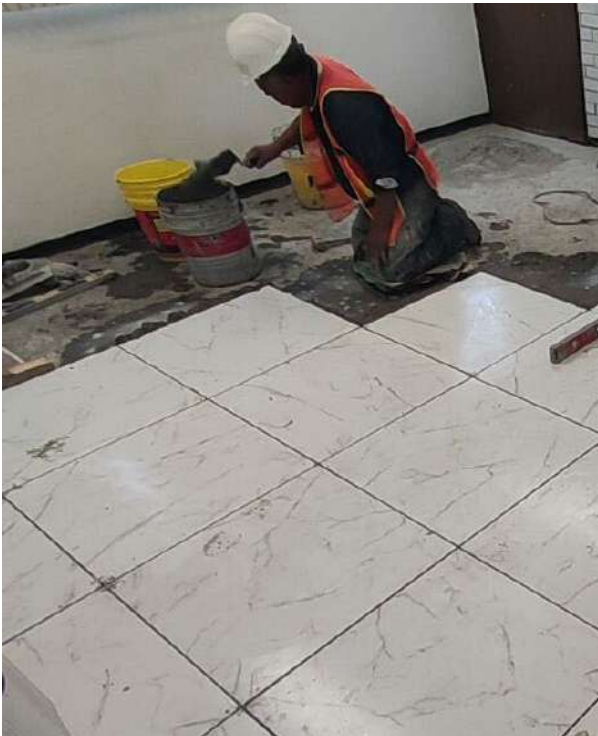
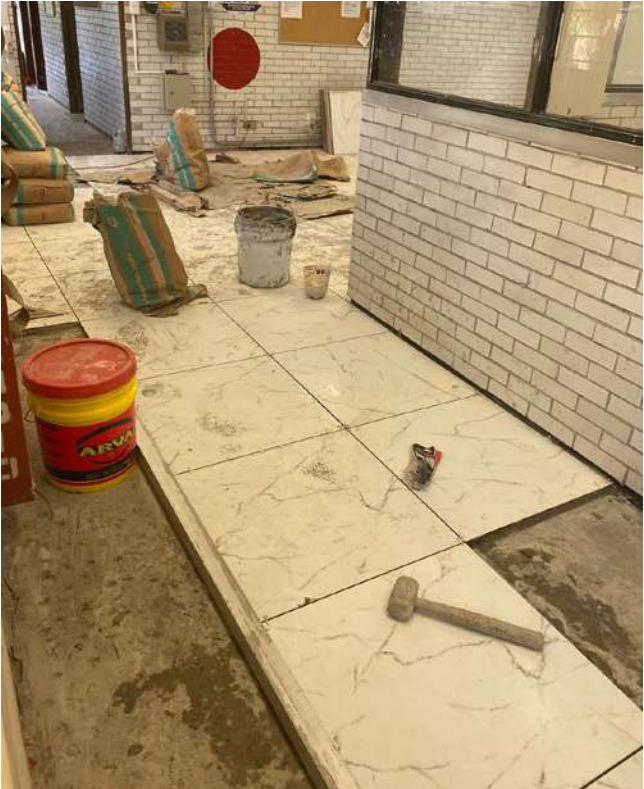
# 9. Reacondicionamiento en piso del Laboratorio Central

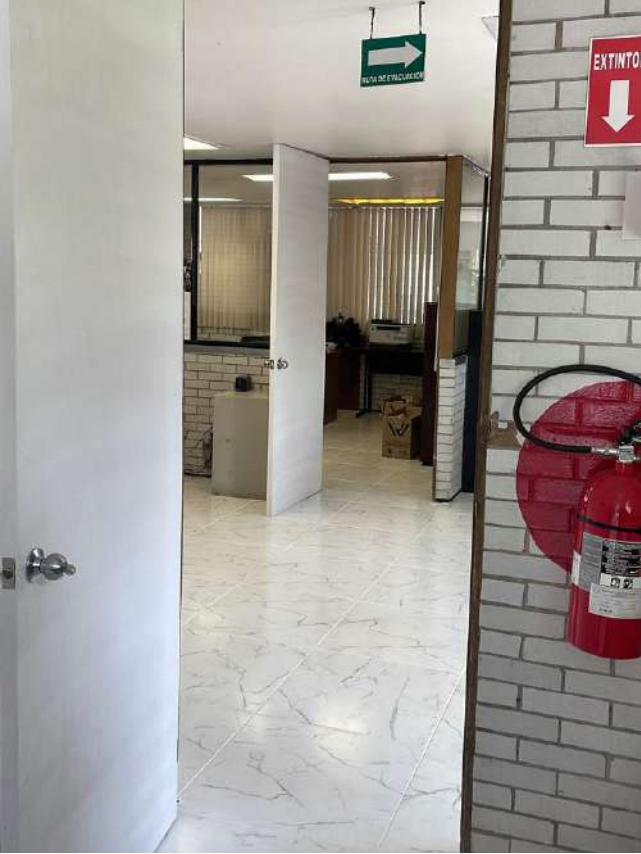
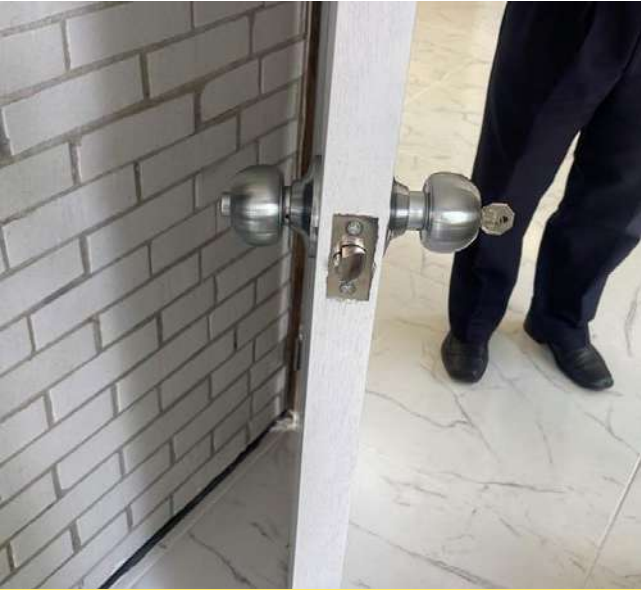
# 11. Mantenimiento a puertas en Laboratorio Central

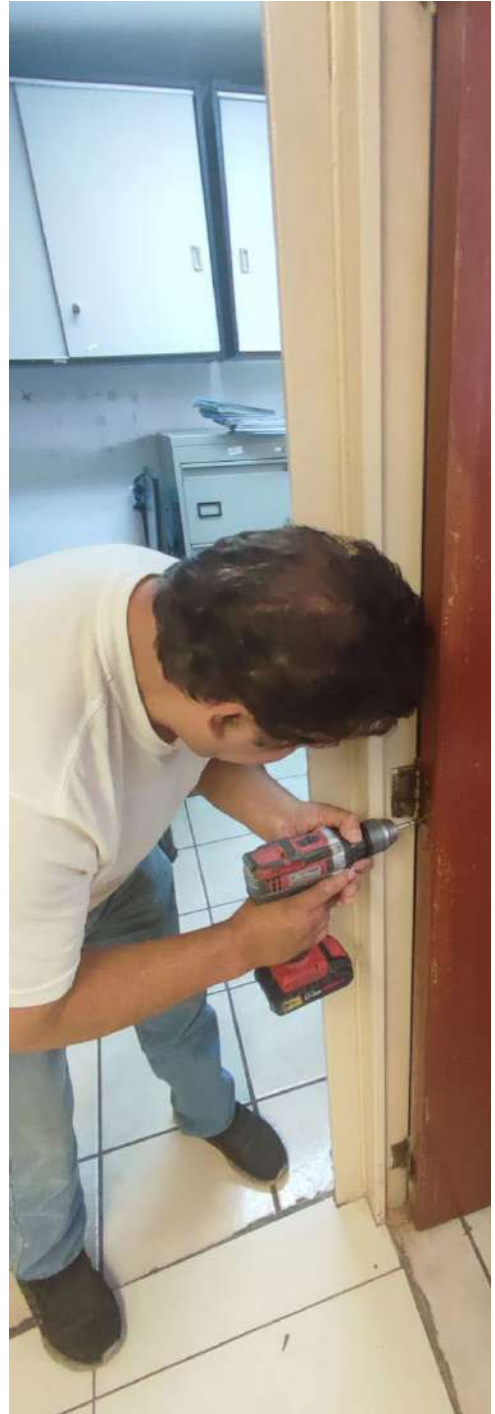
## 12. Mantenimiento a puertas del Departamento de Personal

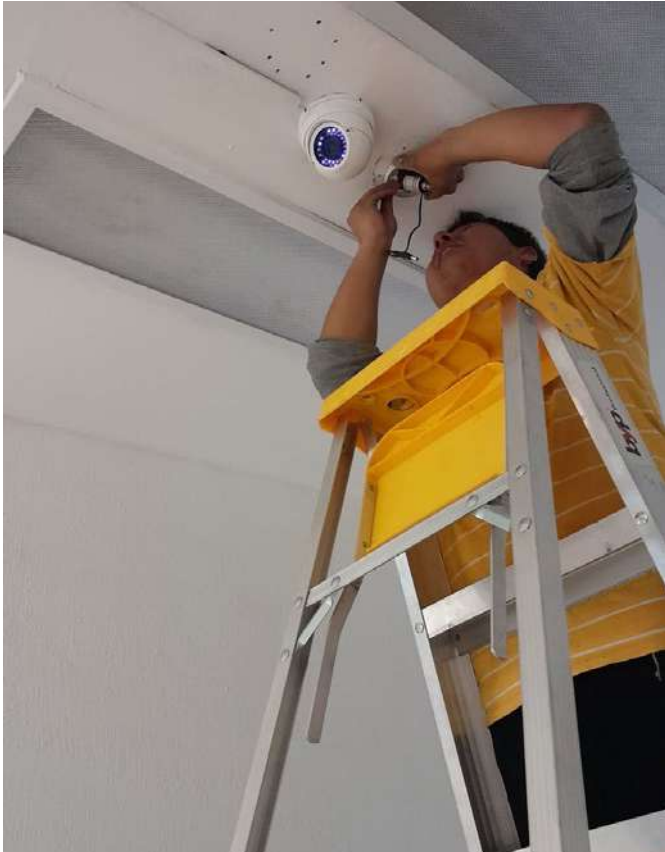
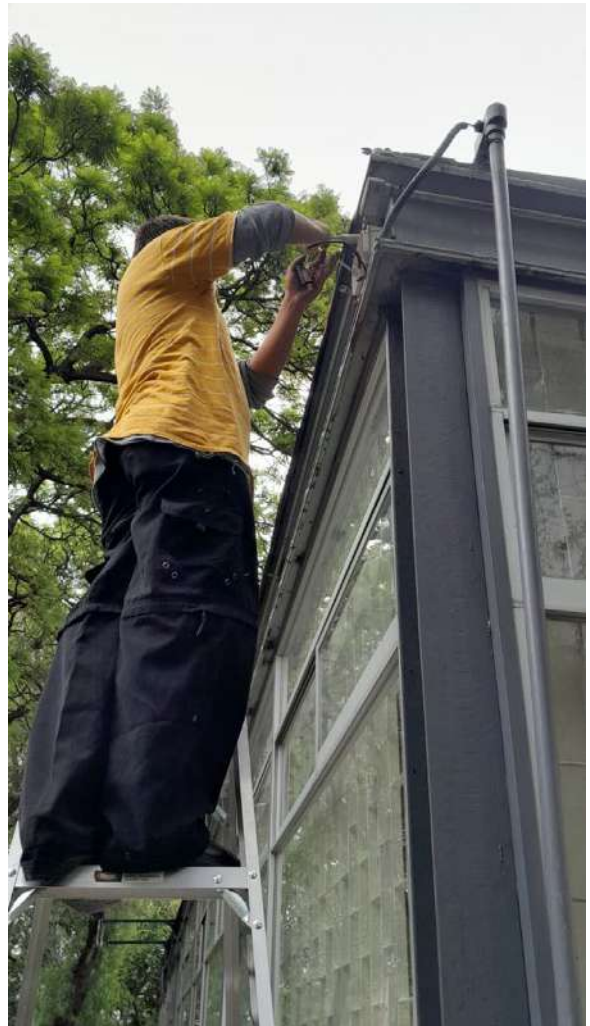
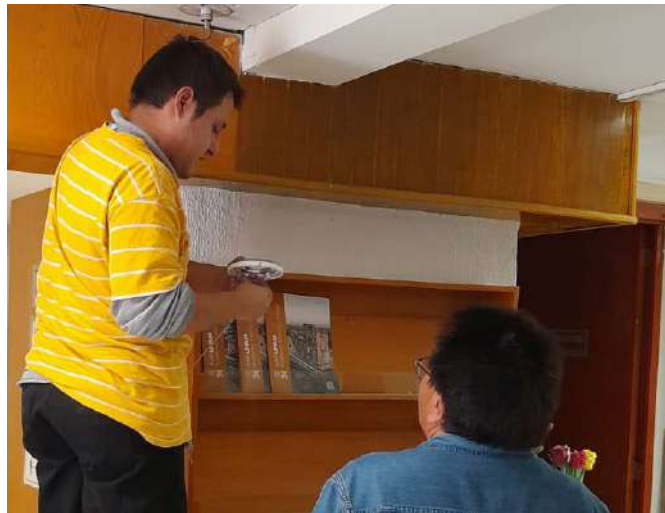
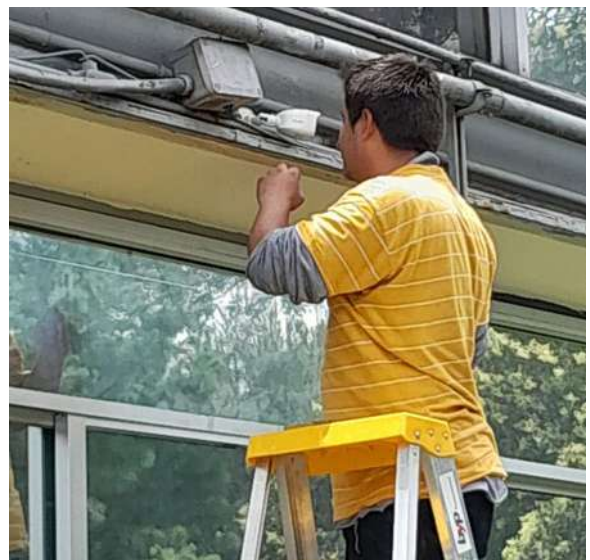
### 13. Desmontaje, suministro y colocación de cámaras de CCTV

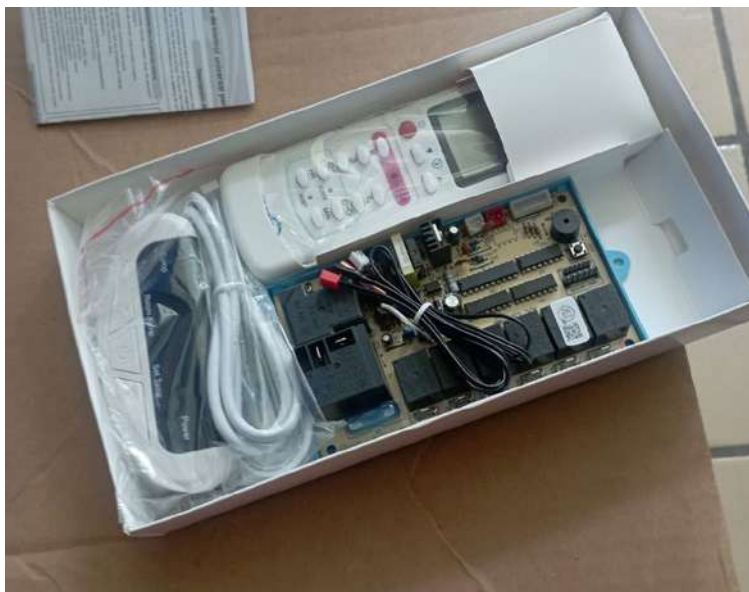
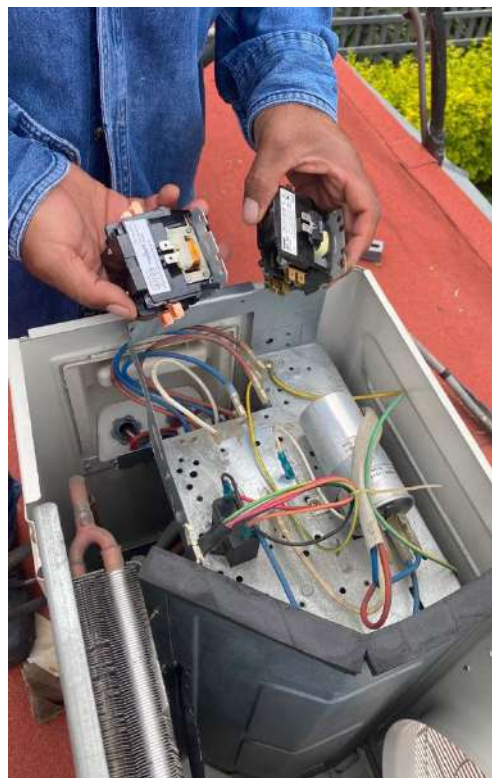
## 14. Colocación de contactor y tarjeta electrónica en equipo de A.A.

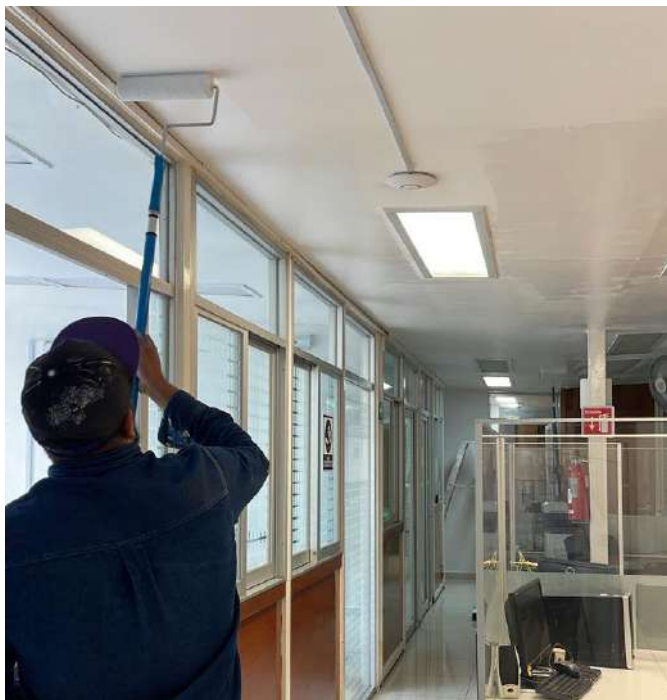
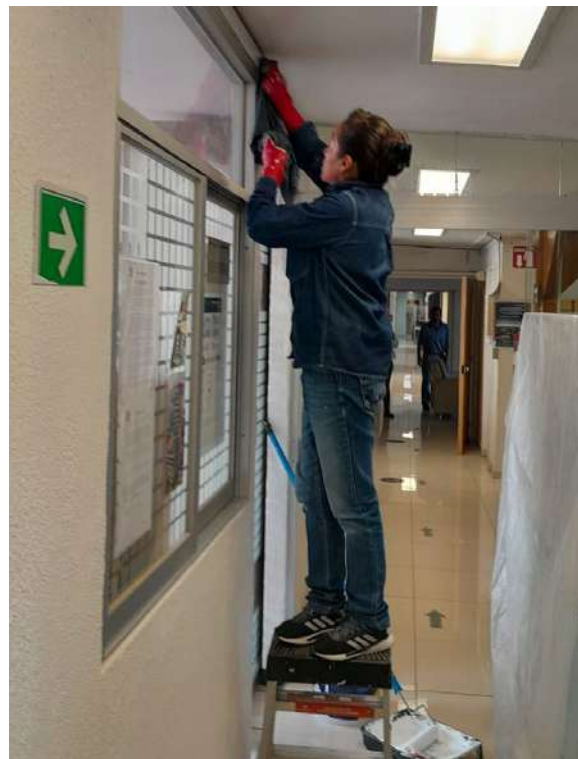
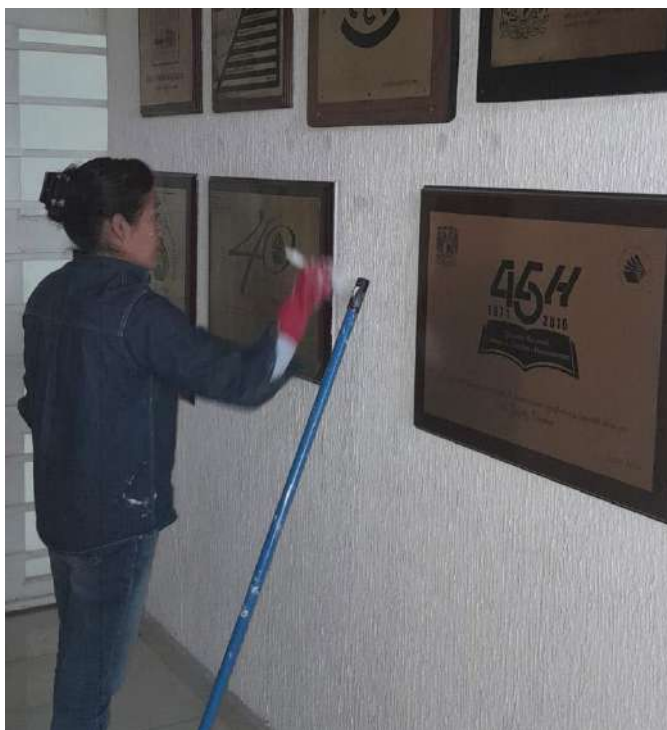
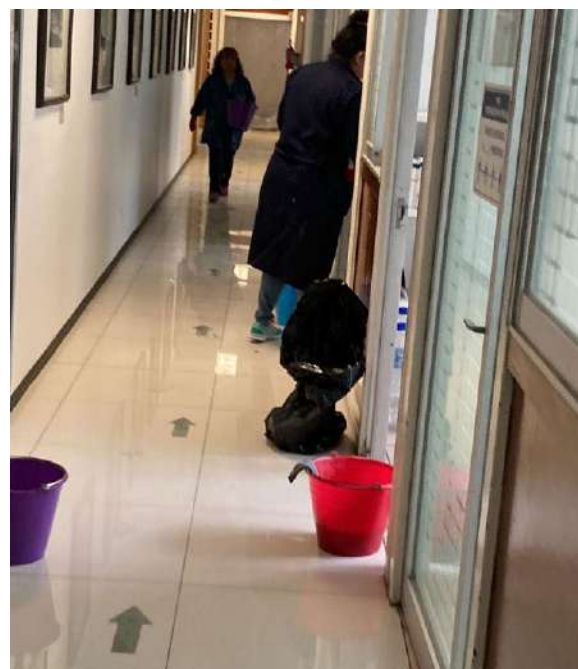
## 16. Realización de limpieza en piso, muebles y cristales en áreas de la Dirección General

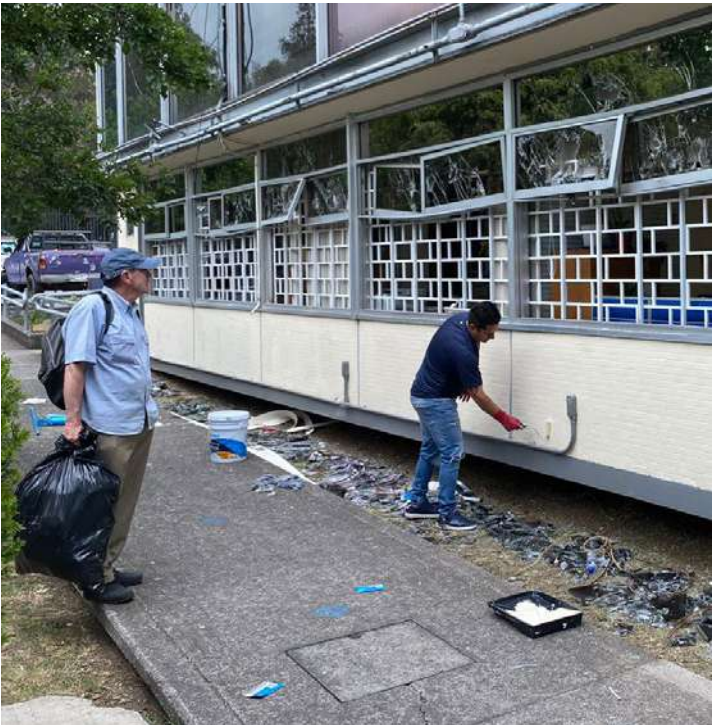
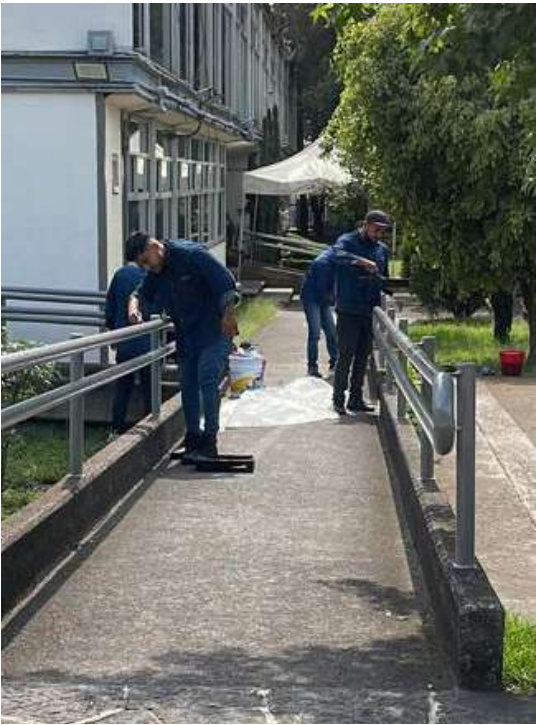
# 17. Aplicación de pintura esmalte en sede Circuito

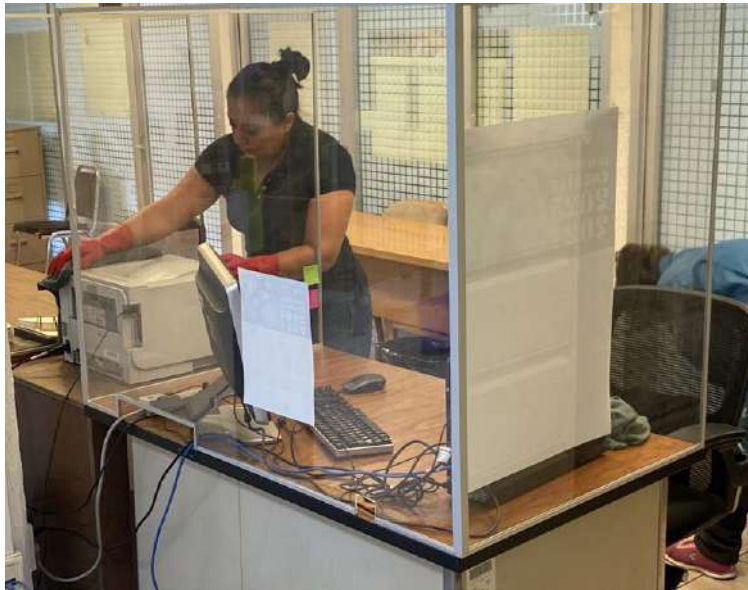
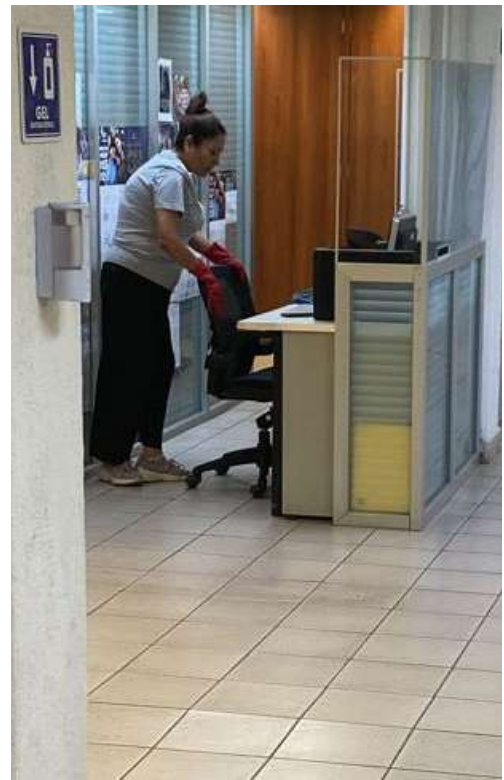
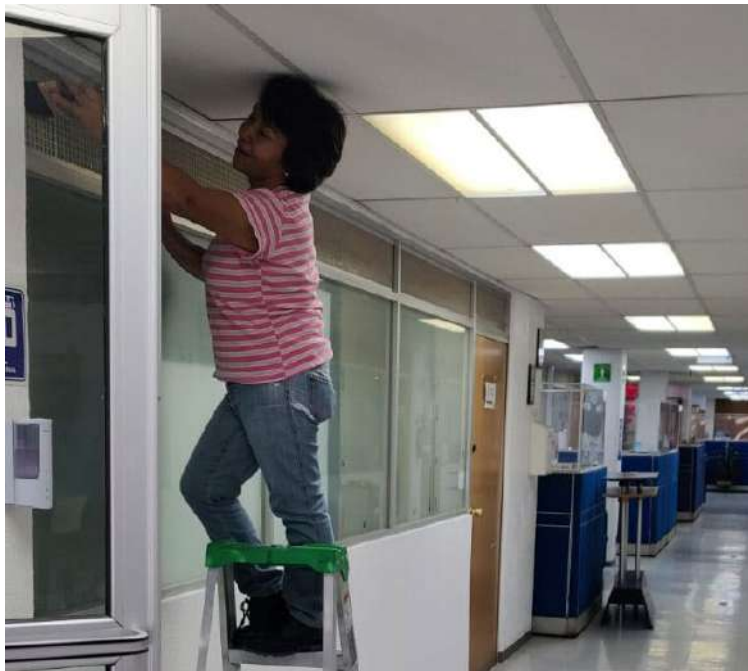
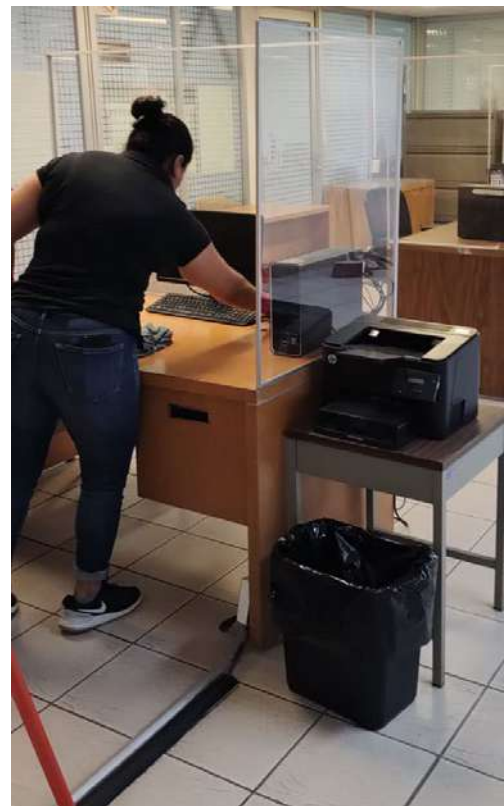
## 18. Aplicación de pintura esmalte y limpieza en sede Universidad 3000
