Gaceta  
**CCH**

Suplemento  
7 de noviembre de 2023  
ISSN 0188-6975

# TRABAJOS DE MANTENIMIENTO VERANO 2023

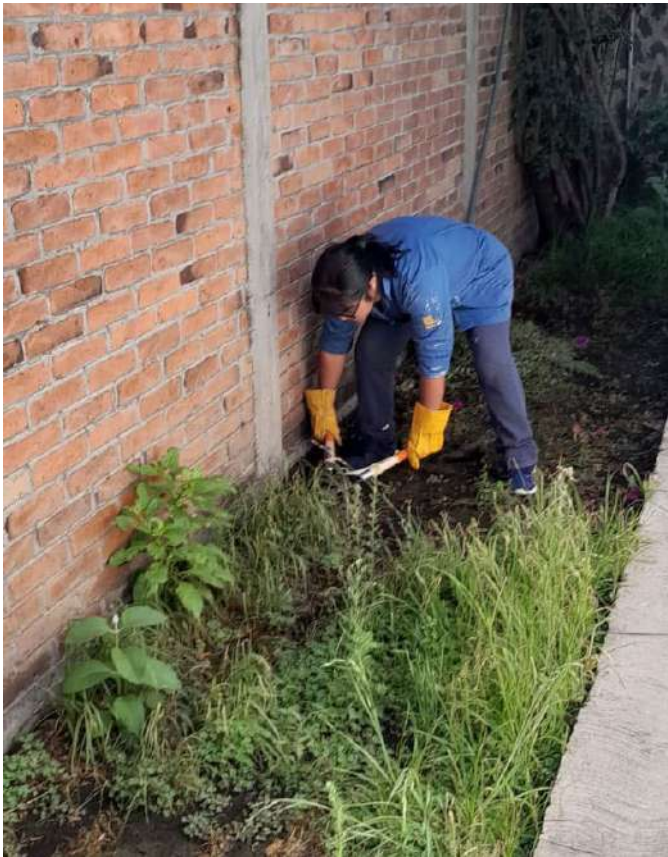
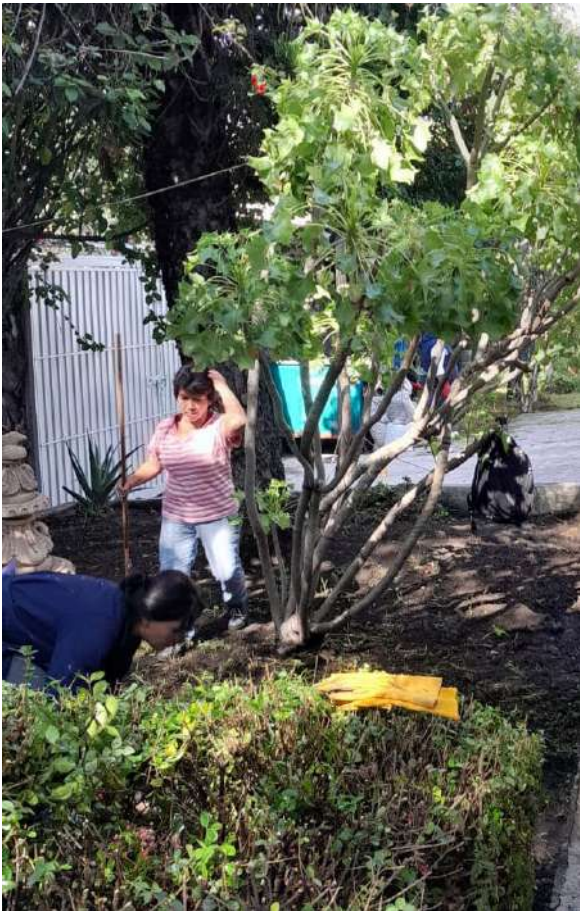
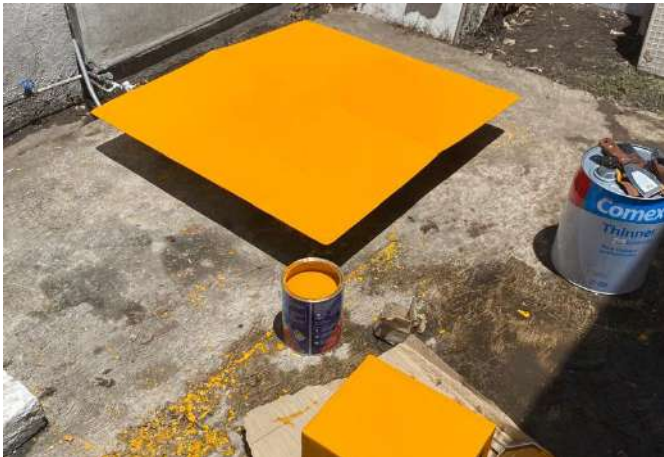
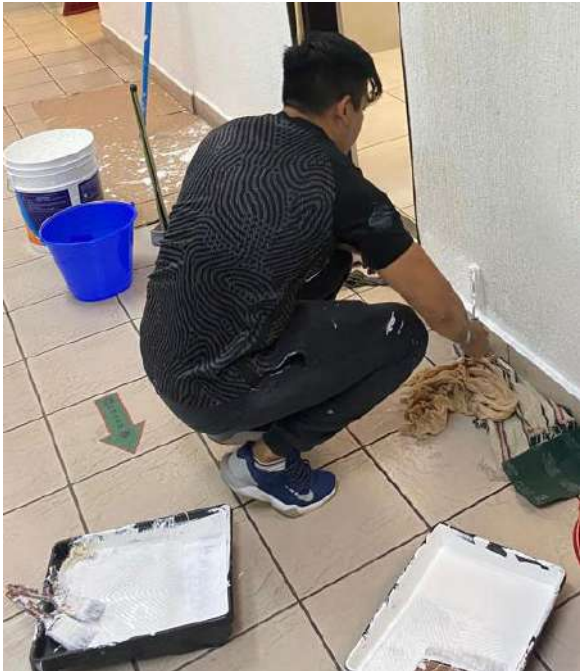
# 19. Poda, deshierbe y pintura en Laboratorio Central

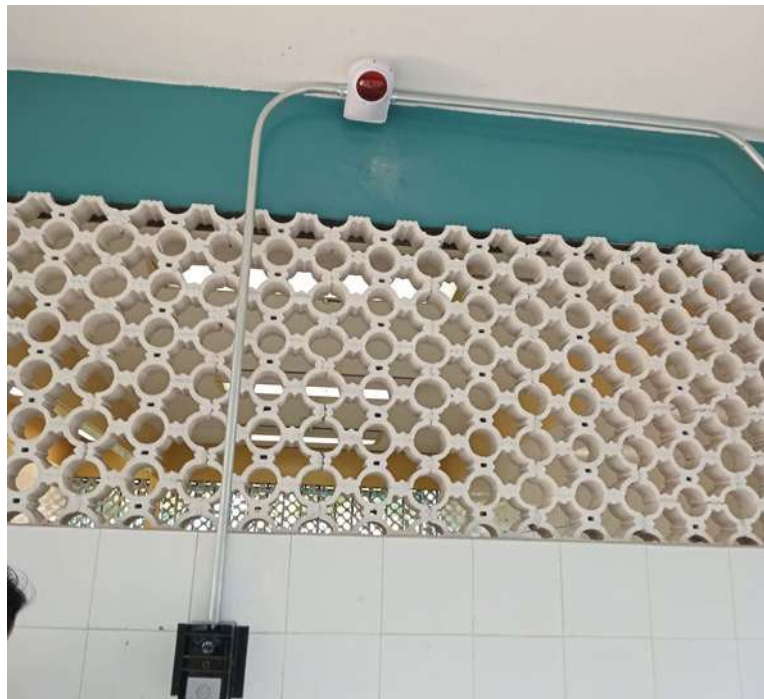
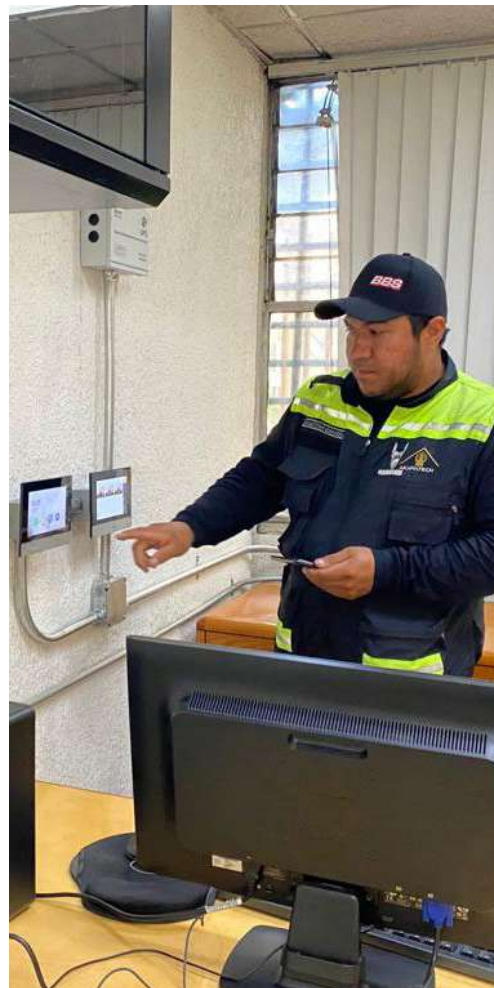
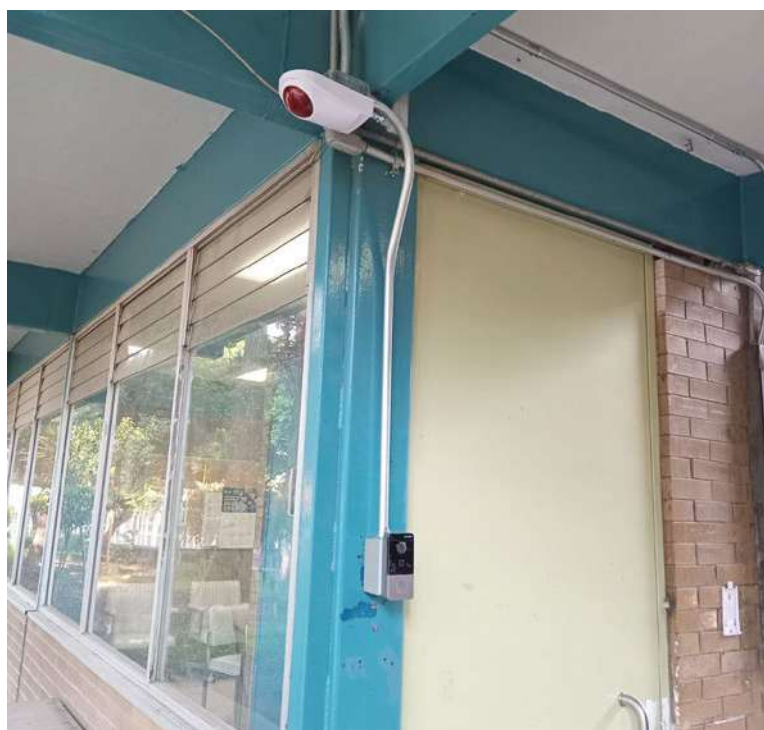
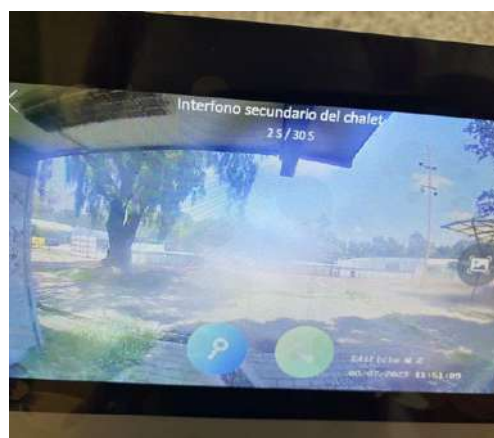
# 1. Rehabilitación de 18 botones de pánico (etapa 3)

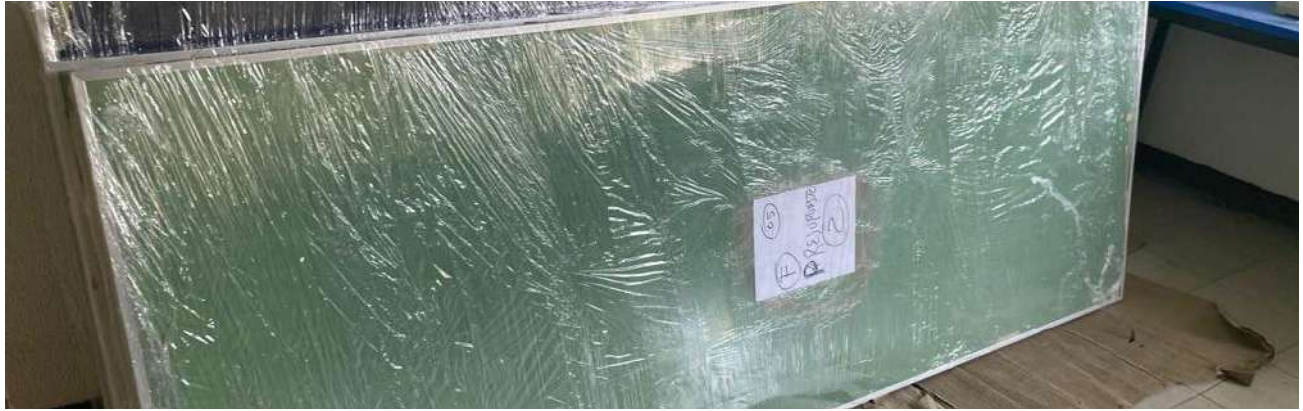
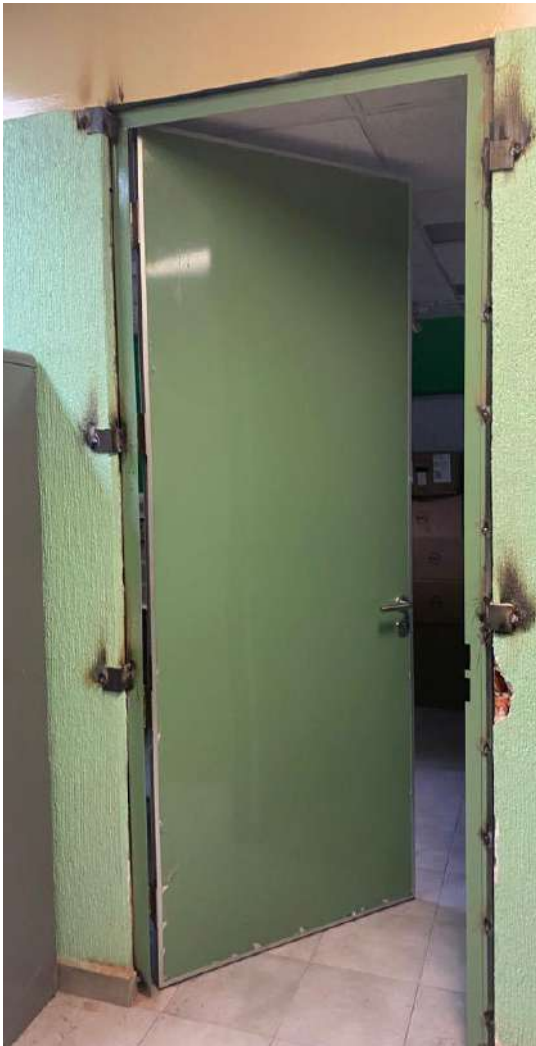
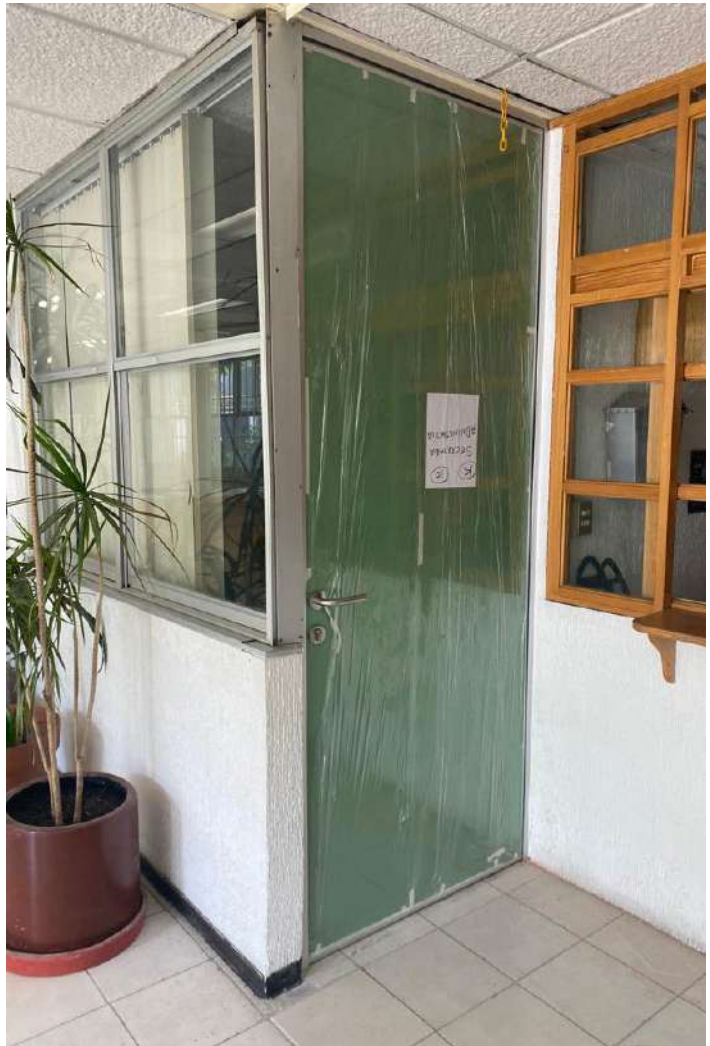
## 2. Sustitución de 14 puertas de Porcewol

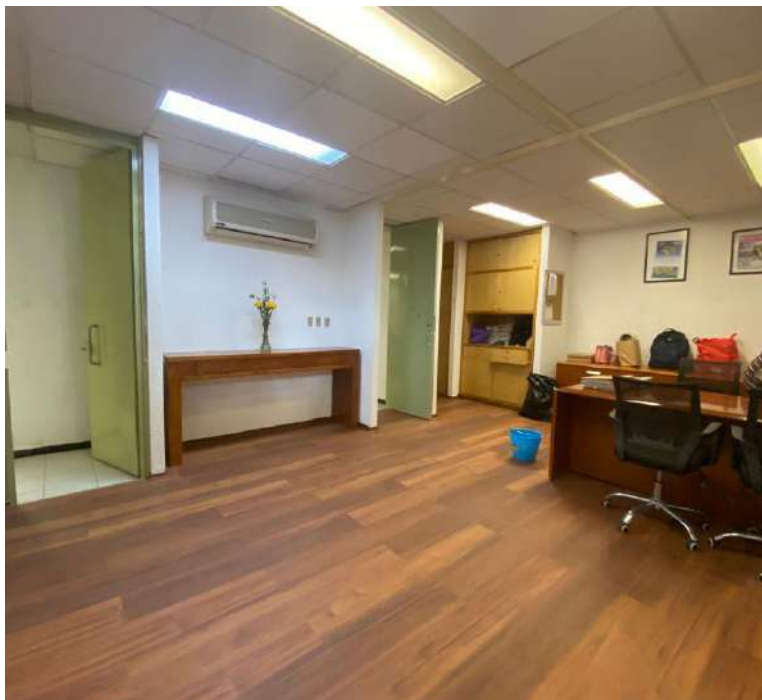
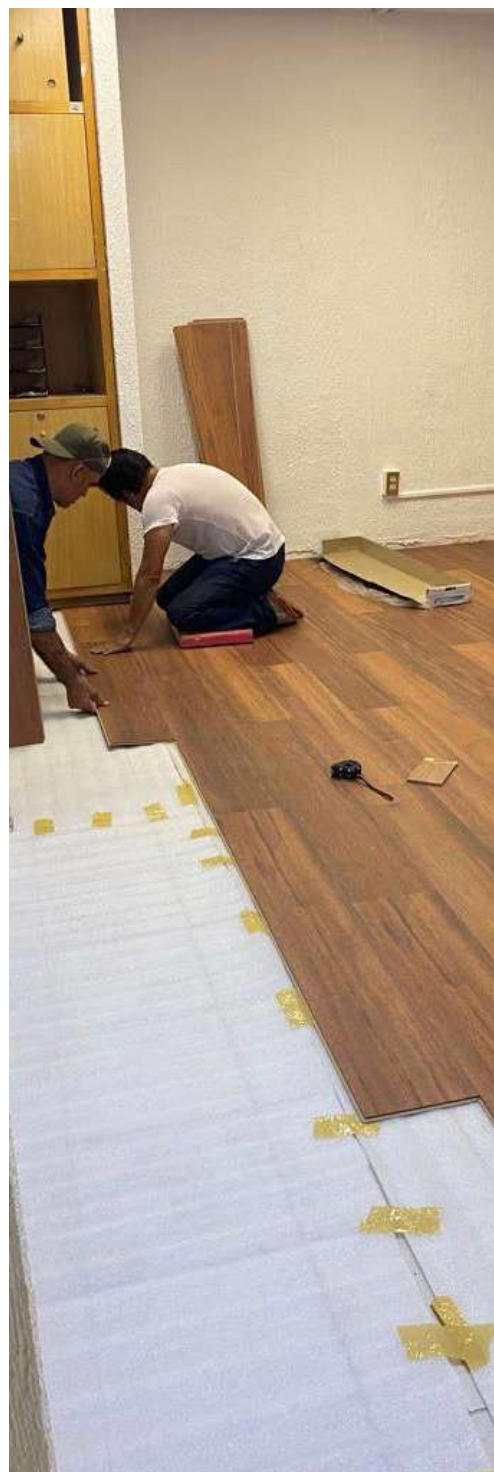
### 3. Colocación de 26 m<sup>2</sup> de piso laminado en Dirección

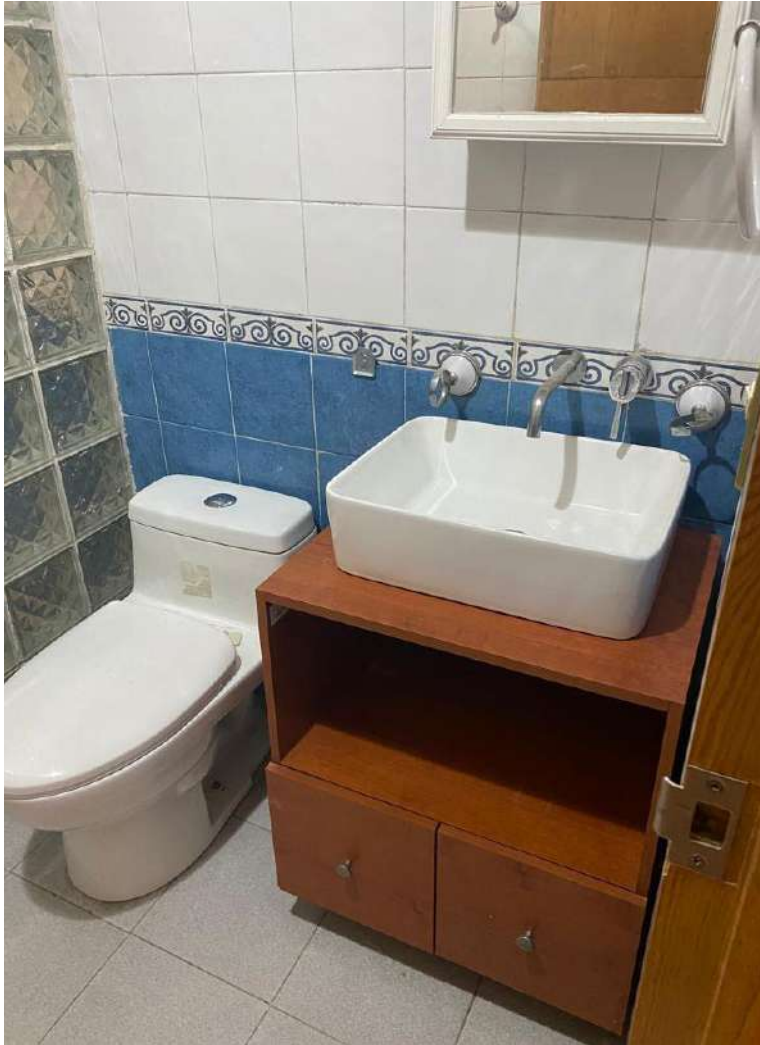
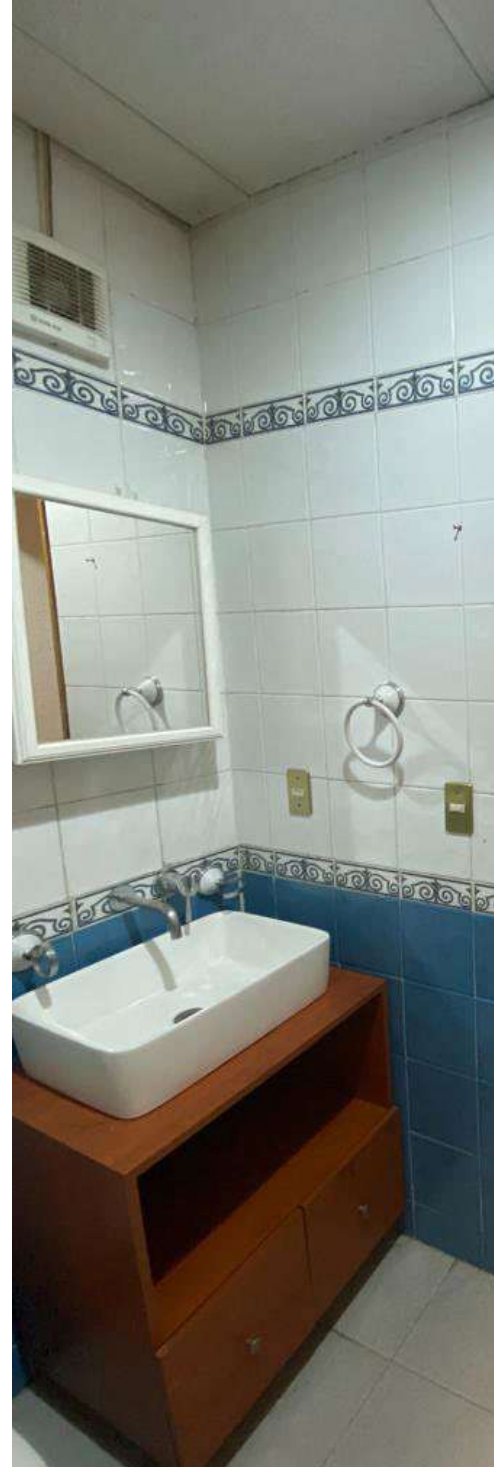
## 4. Colocación de lavabo en Dirección

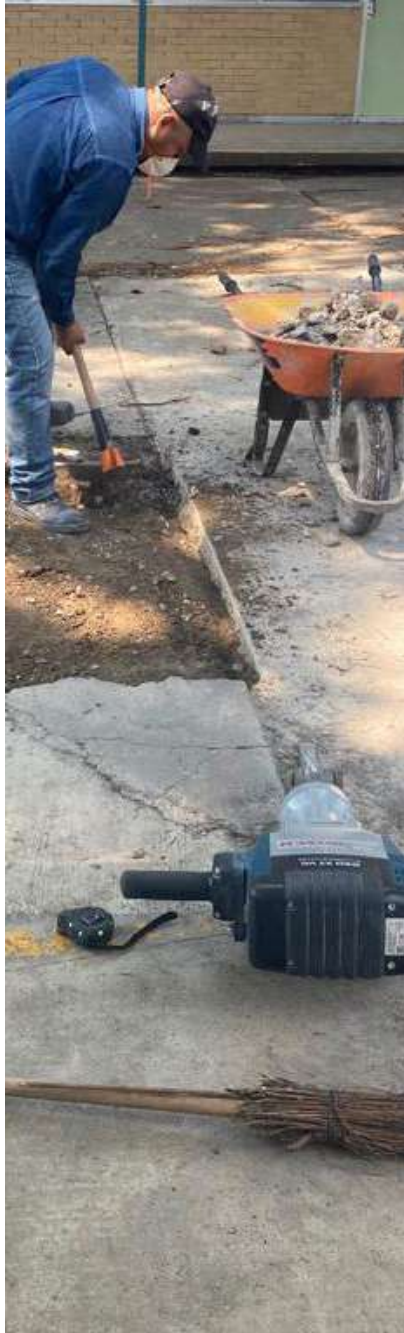
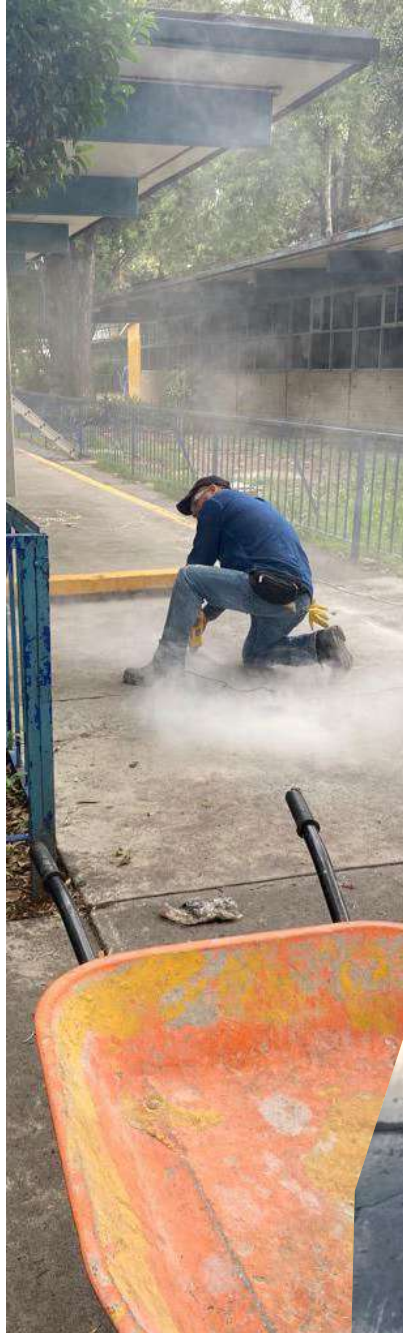
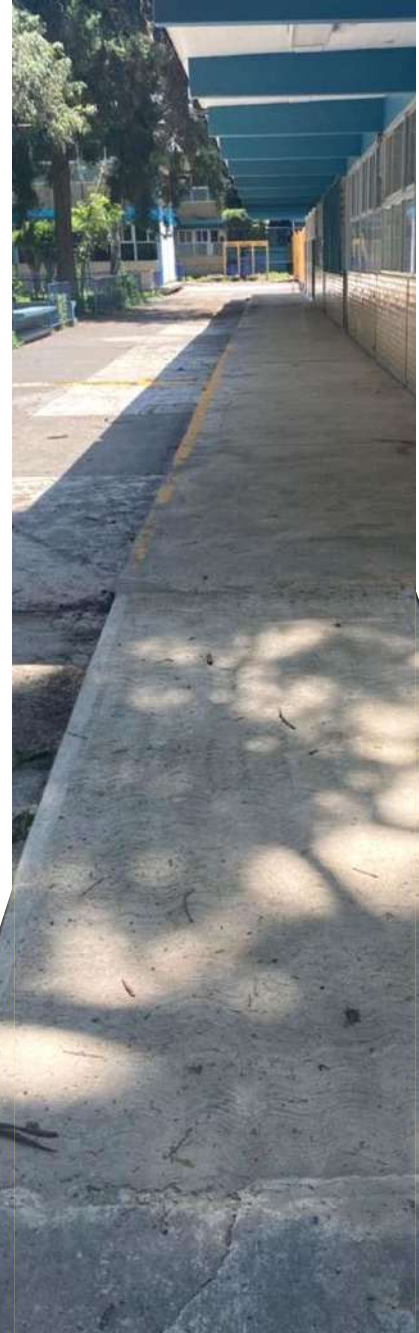
## 6. Construcción de 6 rampas

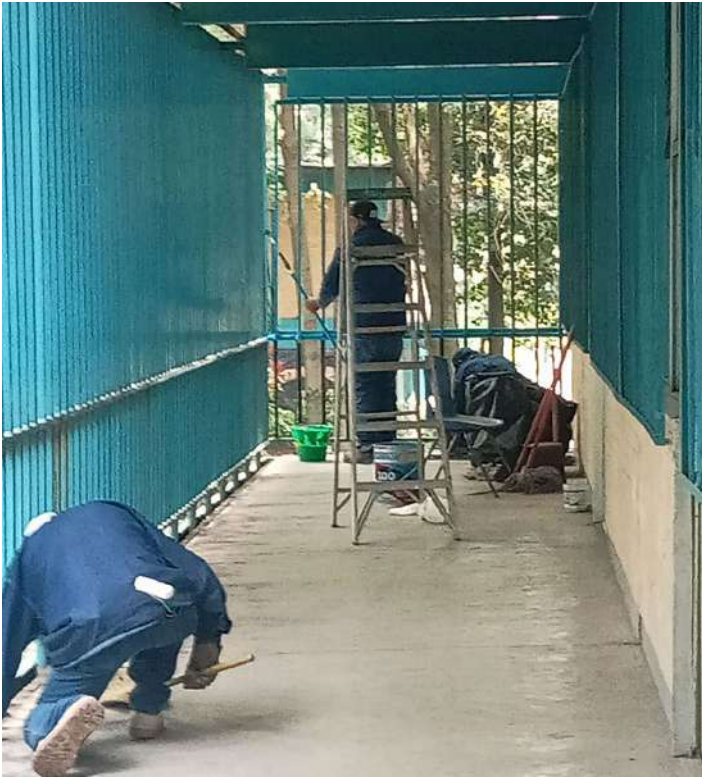
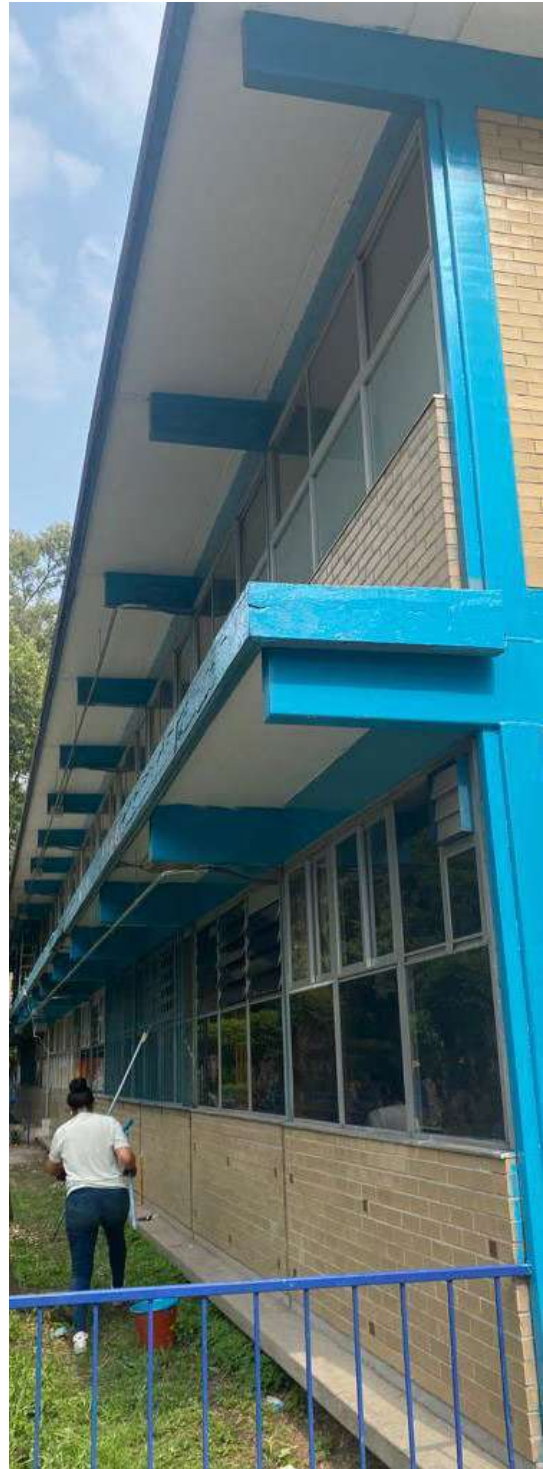
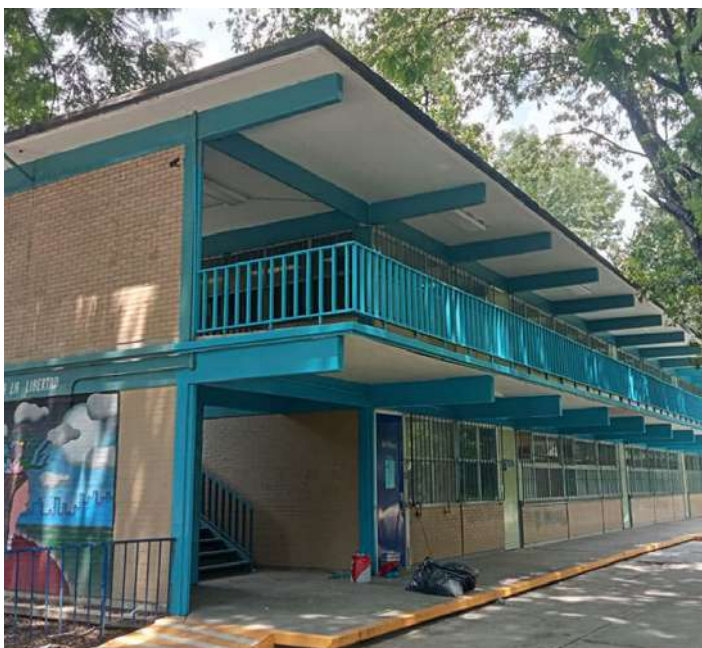
## 7. Aplicación de pintura en plafones de pasillo y estructuras de los edificios J y S

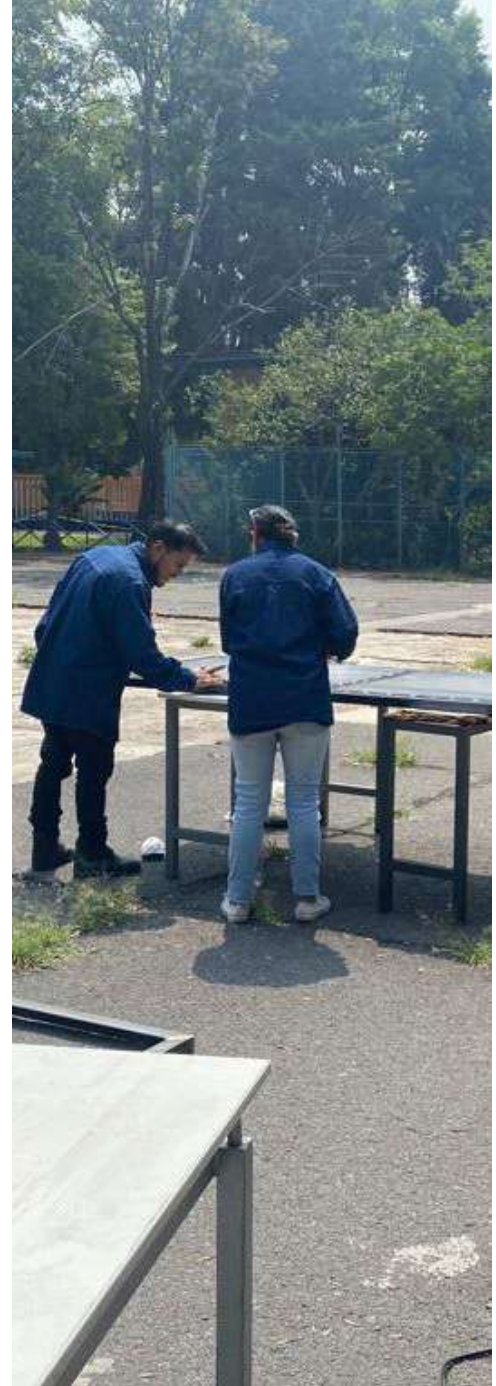
## 8. Fabricación y colocación de puerta de herrería en Imprenta

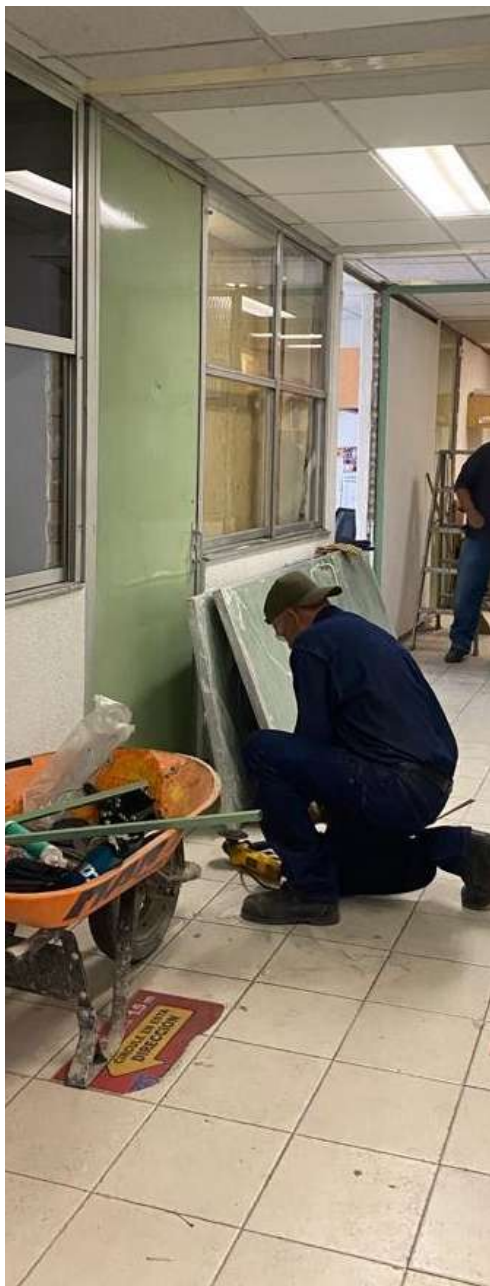
## 2. Sustitución de 9 puertas interiores de Porcewol

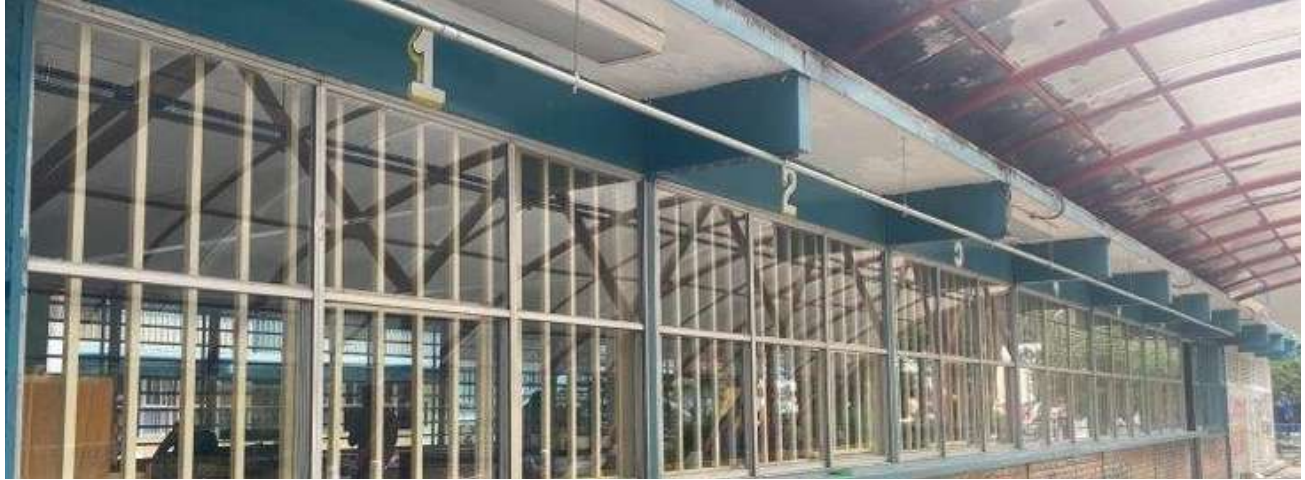
## 1. Sustitución de 103 vidrios y cancelería

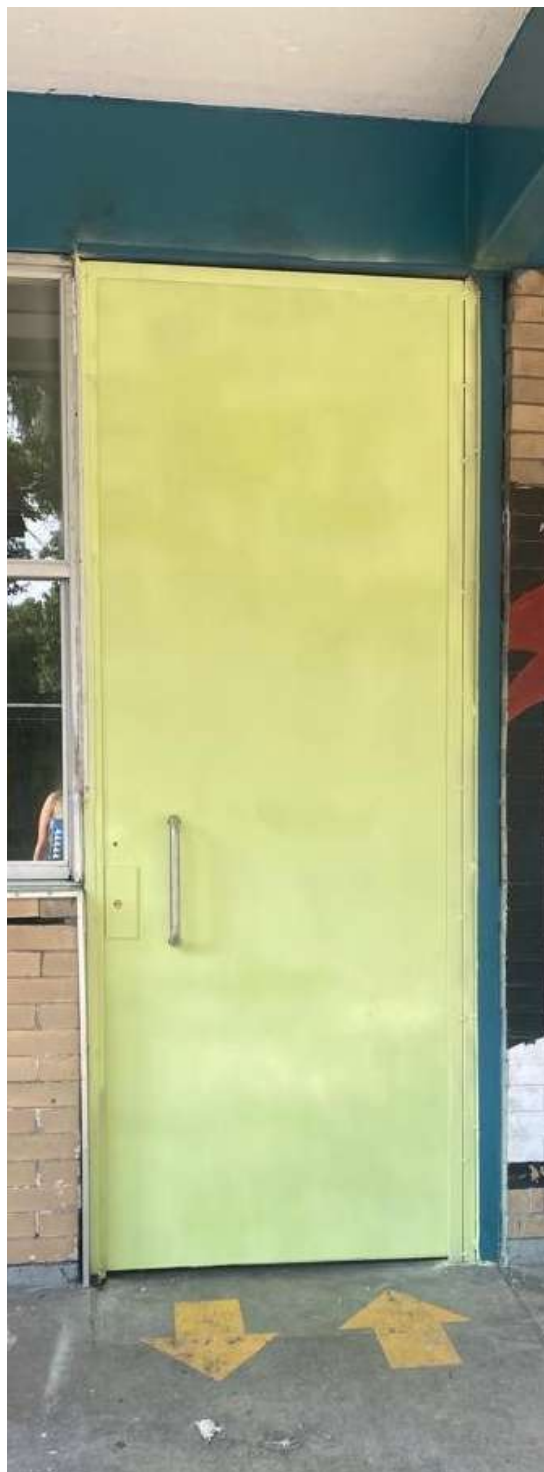
## 2. Sustitución de 2 puertas de acceso y reforzamiento de herrería

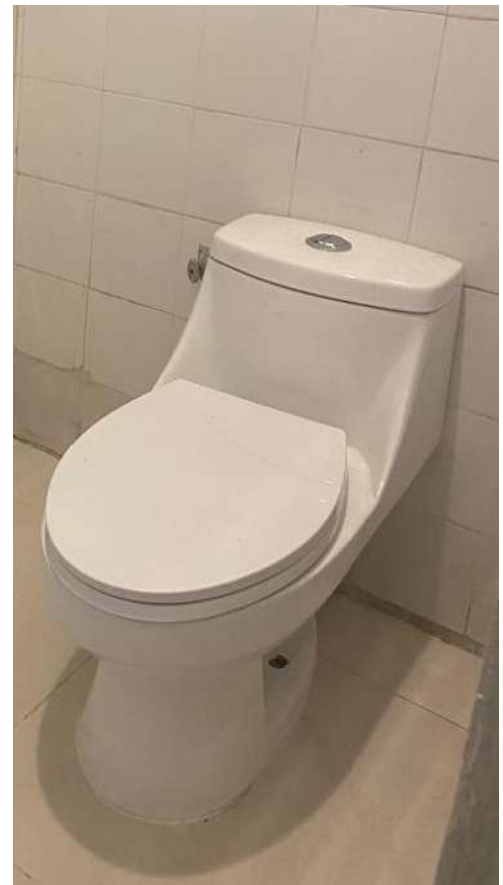
### 3. Sustitución de 2 muebles de baño (WC y lavabo)

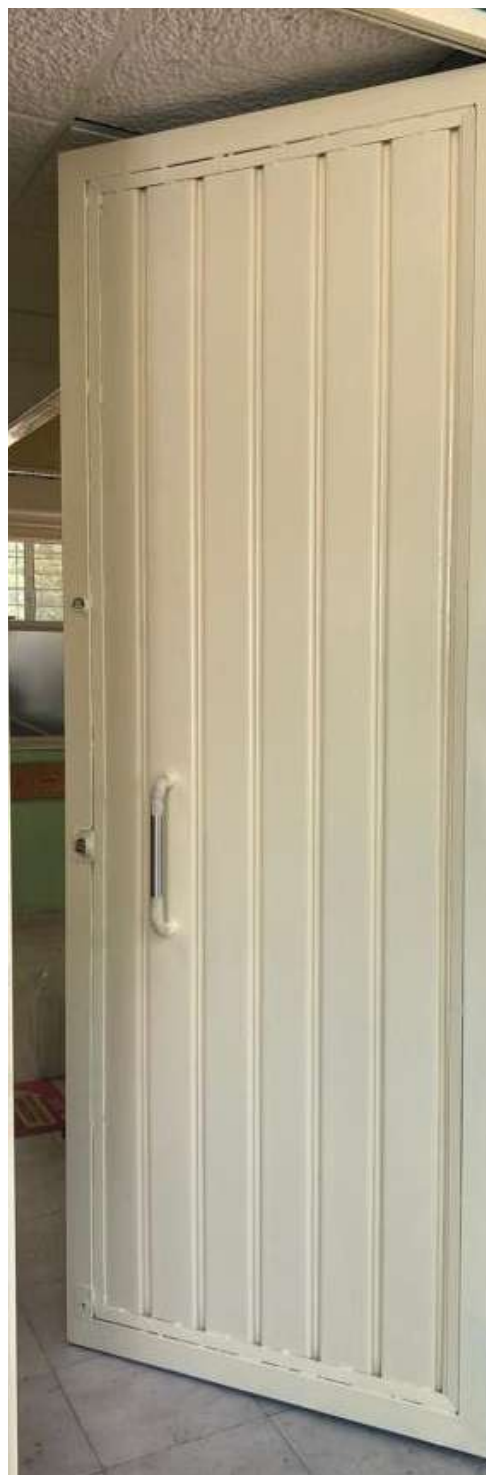
## 2. Sustitución de una puerta de acceso y reforzamiento de herrería

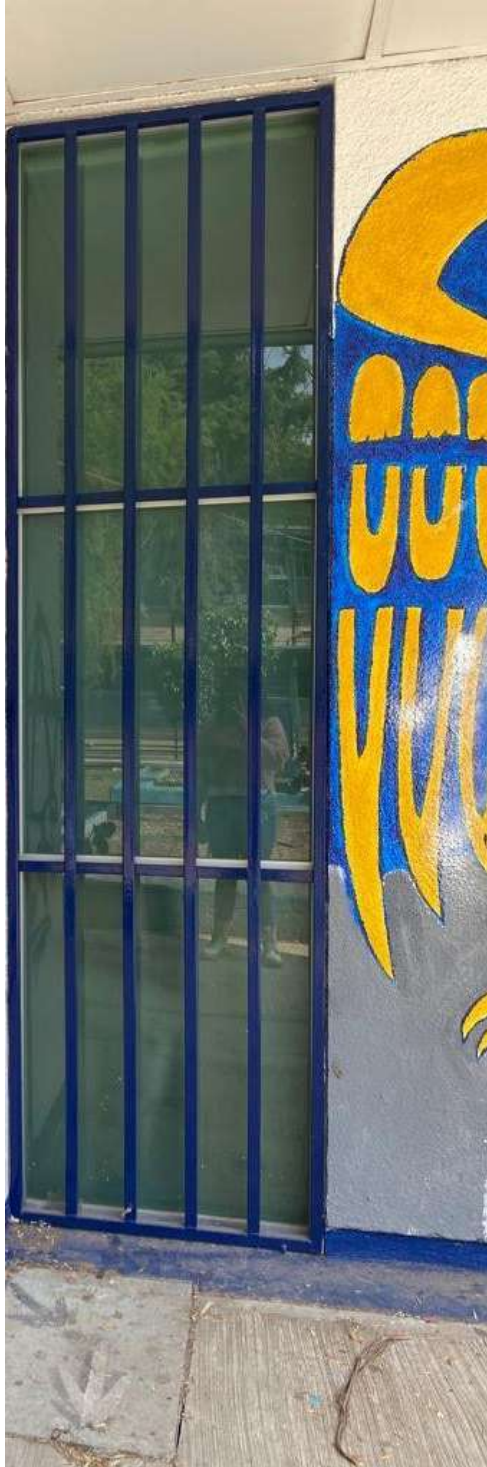
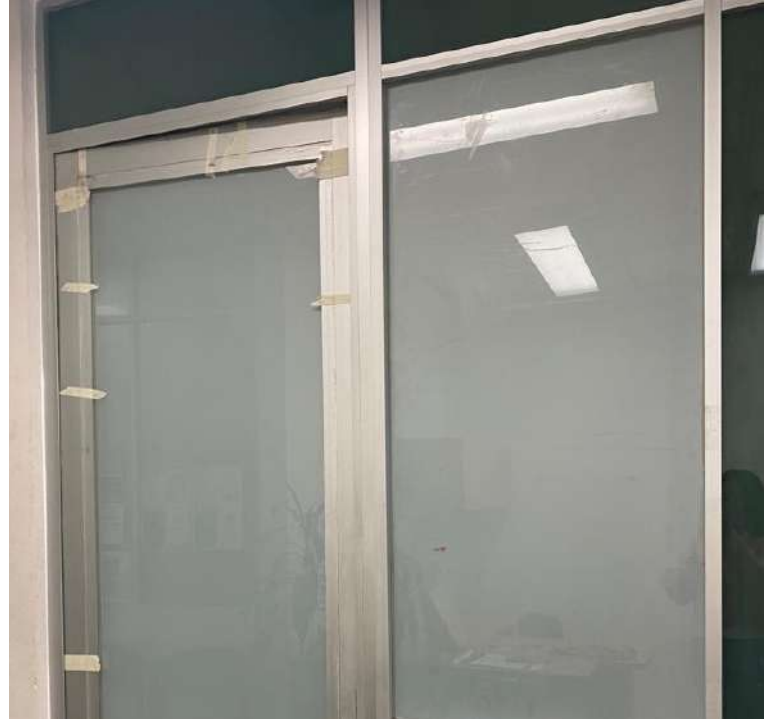
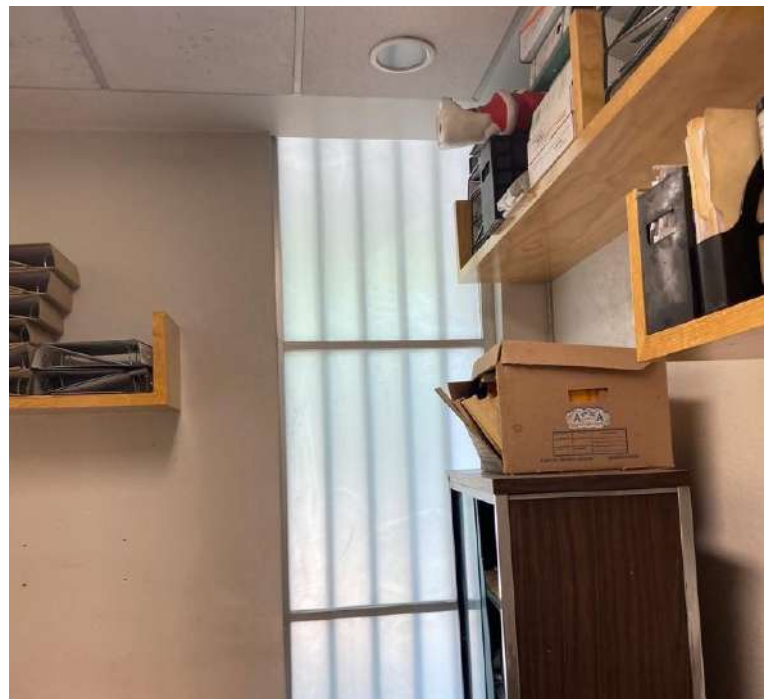
## 1. Sustitución de 12 vidrios y cancelería

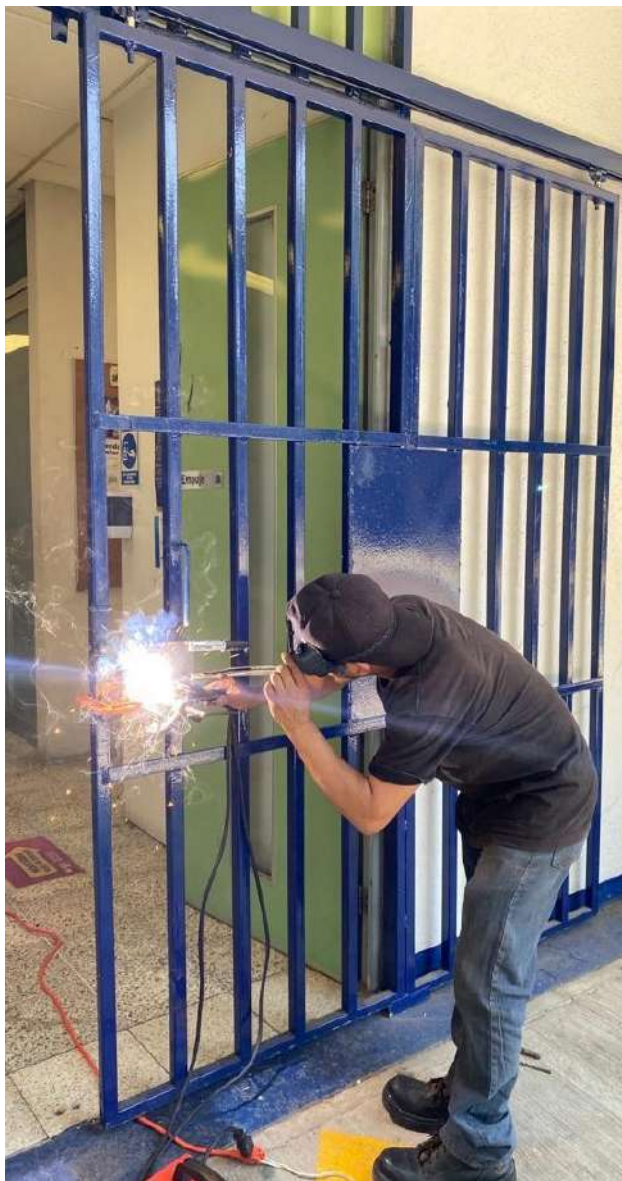
### 3. Reparación de reja de acceso y reforzamiento de herrería

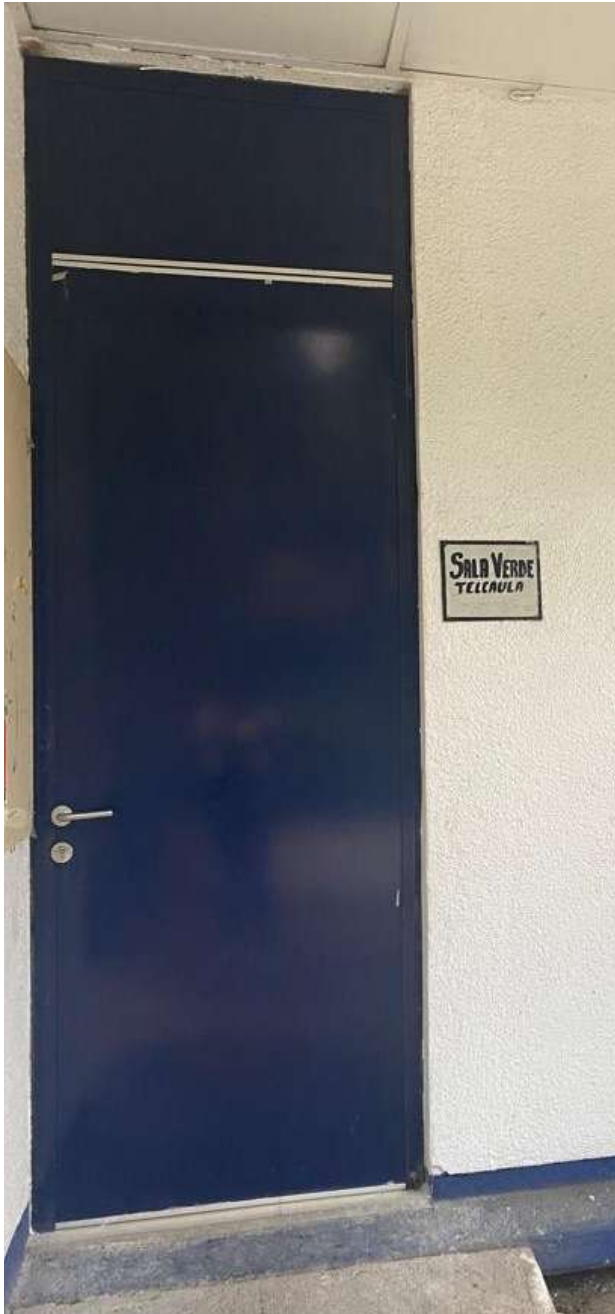
#### 4. Sustitución de una puerta de Porcewol de sala verde

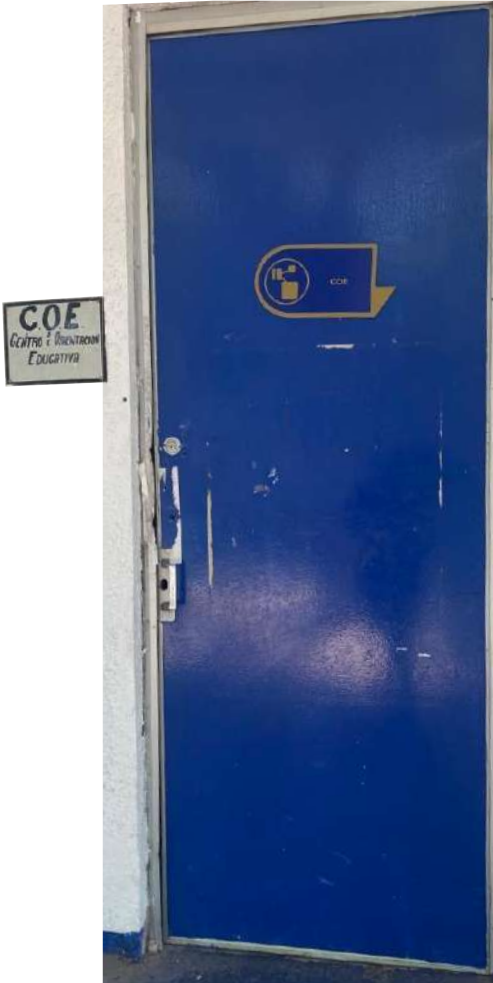
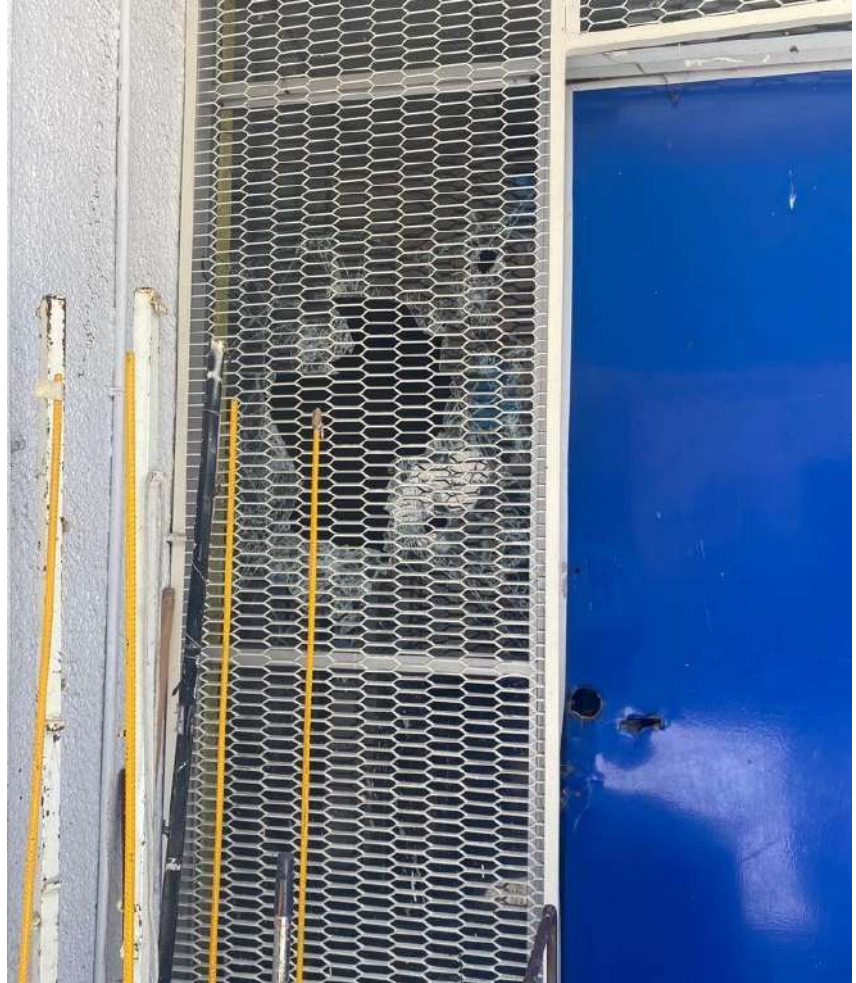
## 5. Sustitución de 2 puertas de Porcewol en el COE

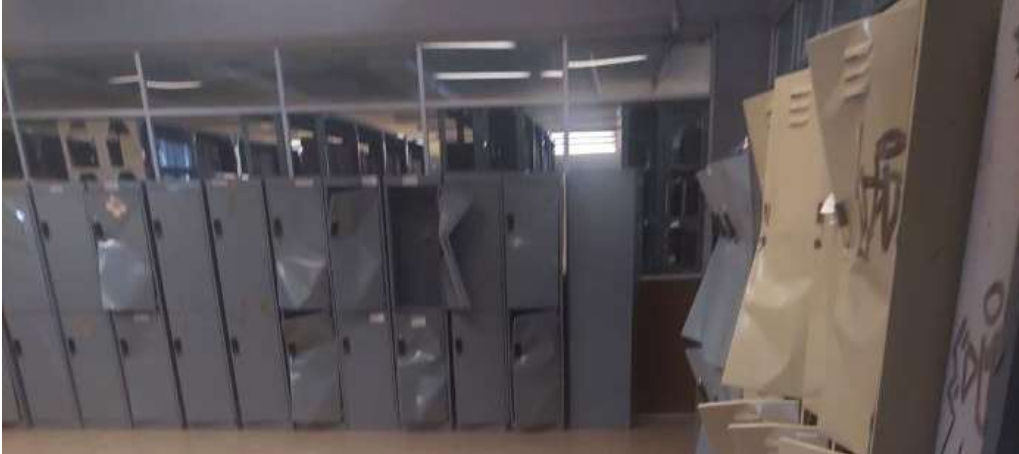
## 1. Sustitución de 60 lockers

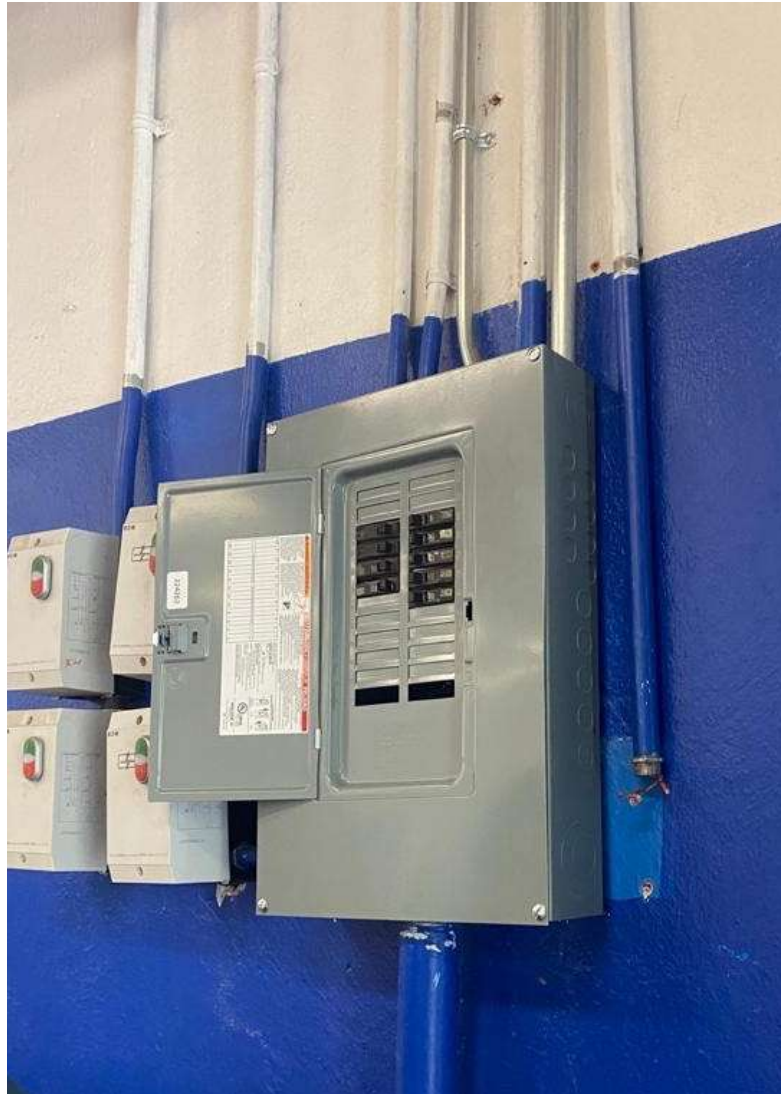
## 1. Reemplazo de tablero eléctrico en gimnasio

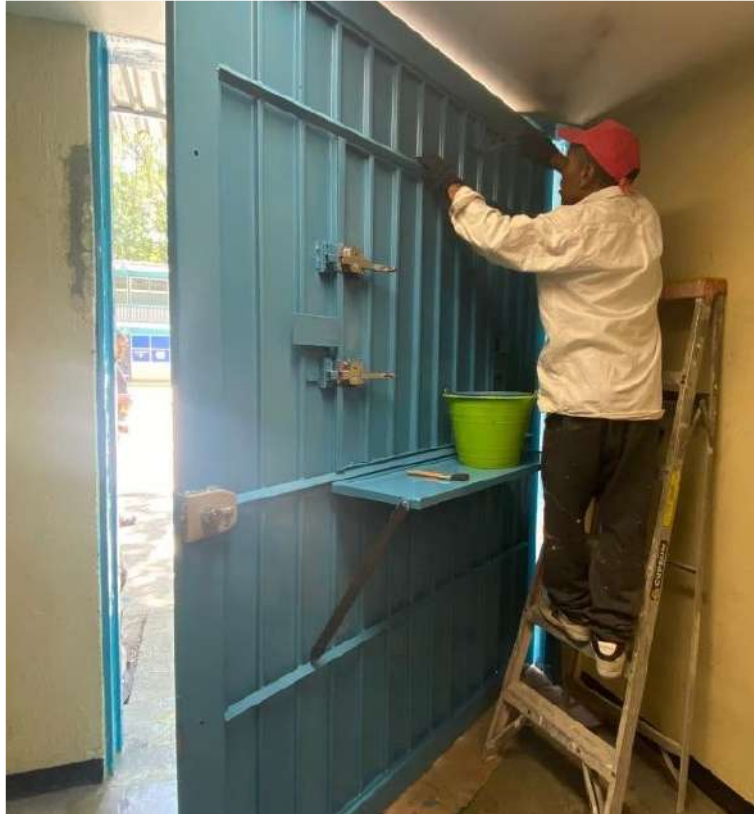
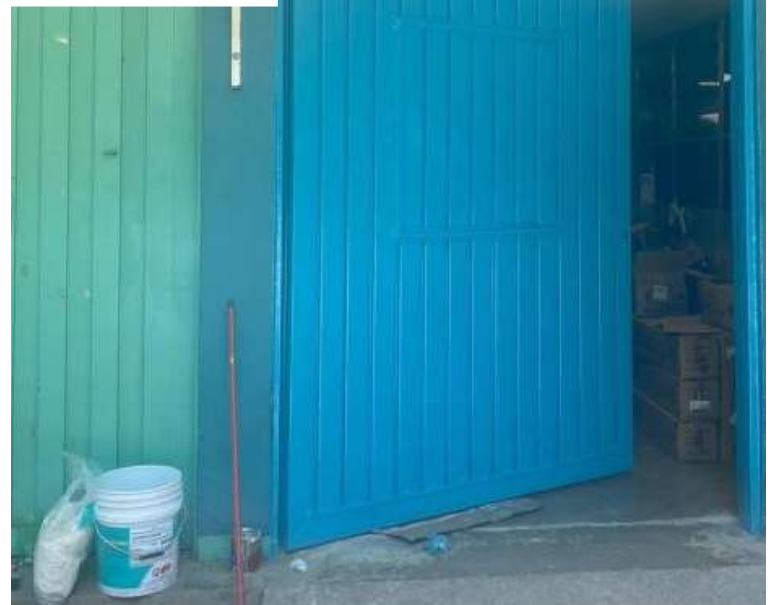
### 3. Sustitución de puerta de almacén con reforzamiento de herrería
