Gaceta  
**CCH**

Suplemento  
7 de noviembre de 2023  
ISSN 0188-6975

# TRABAJOS DE MANTENIMIENTO VERANO 2023

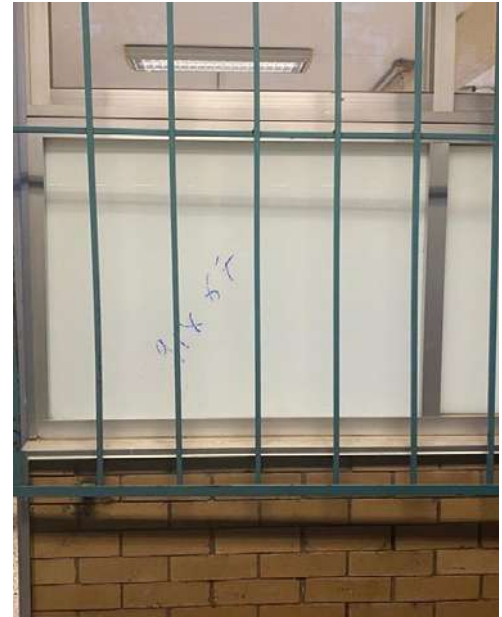
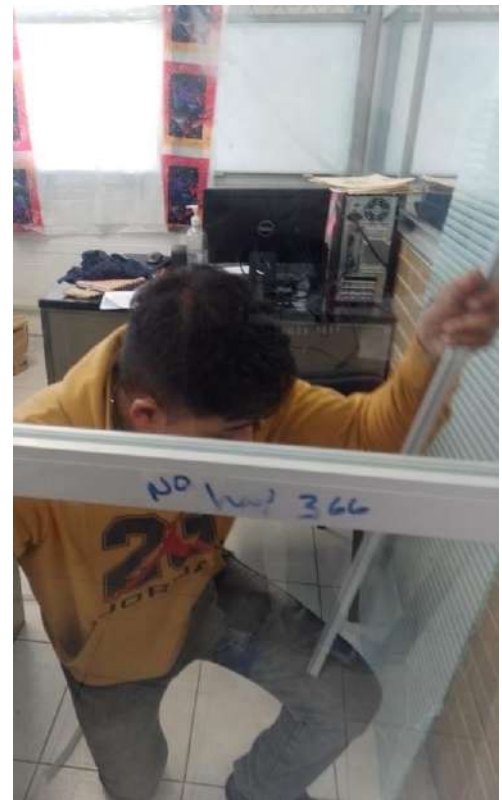
## 1. Reemplazo de 32 vidrios con cancelería, puertas de edificios I, N, O, R, U, Y, W

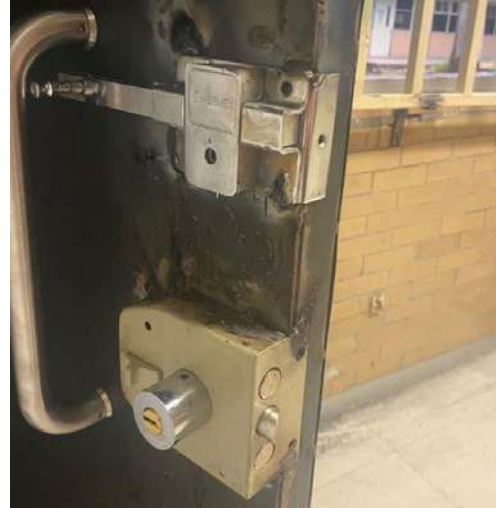
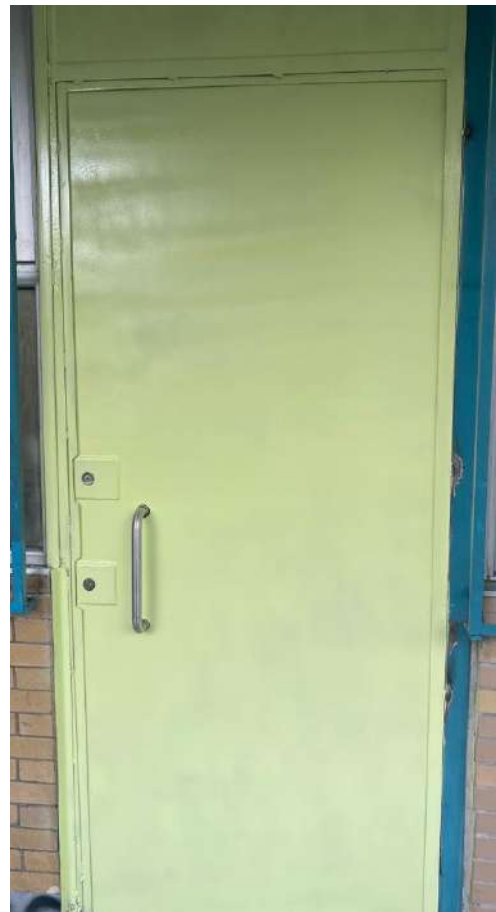
## 2. Sustitución de puerta y reforzamiento de herrería en edificio N

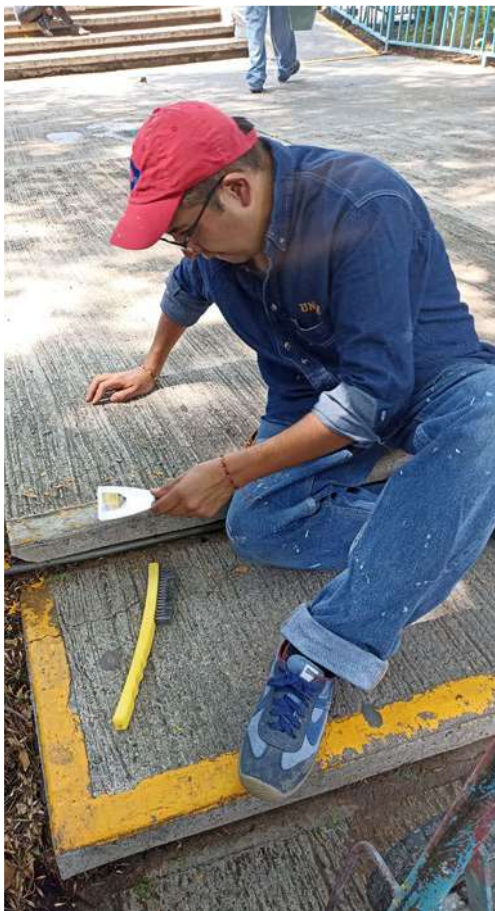
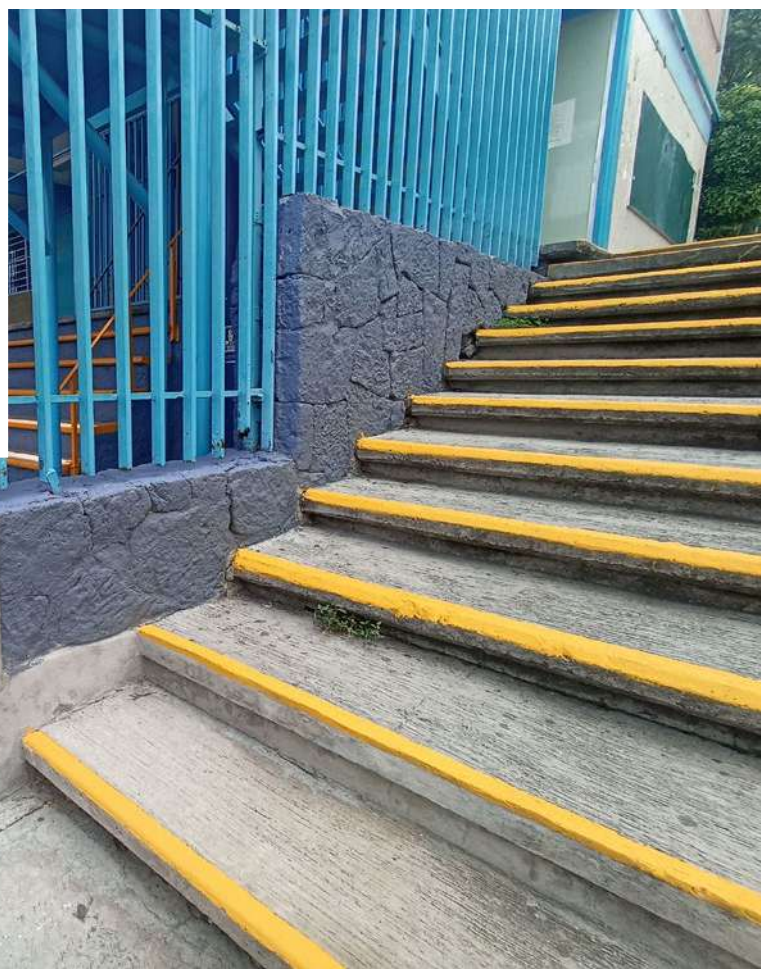
## 7. Balizamiento en líneas de seguridad de rampas y escaleras, con 4,288 m<sup>2</sup> realizados

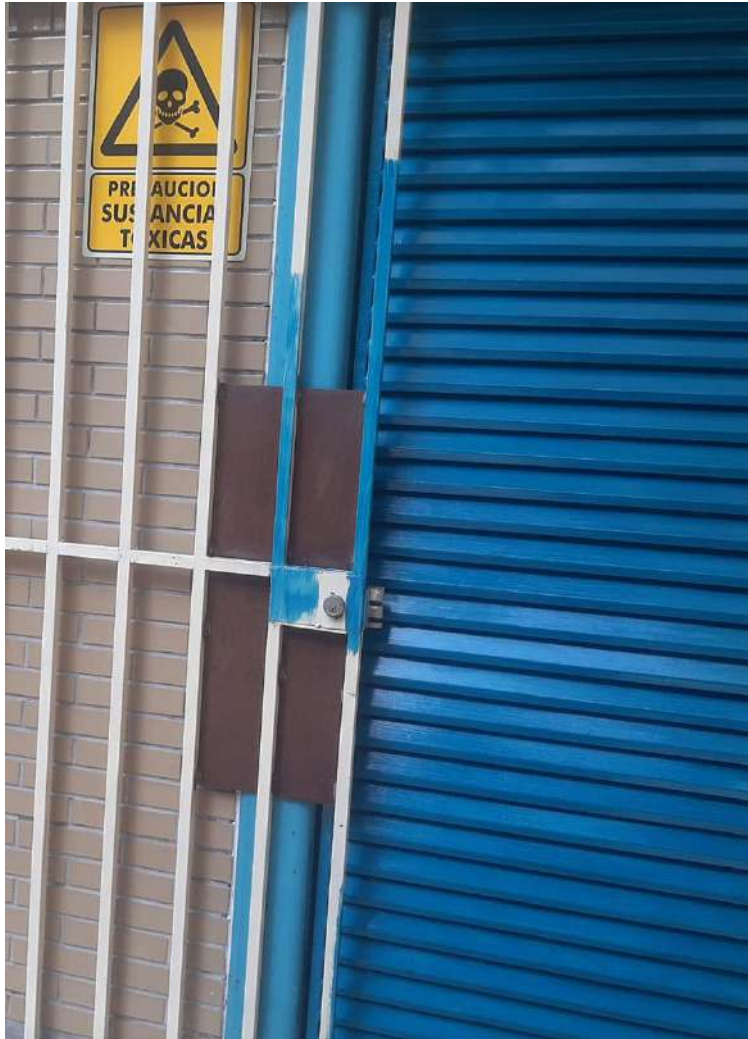
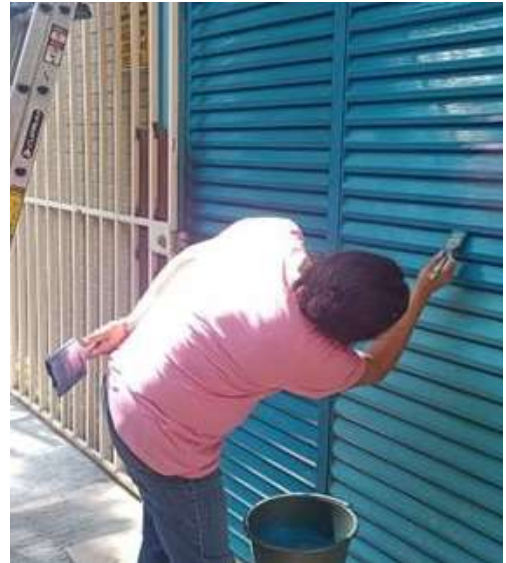
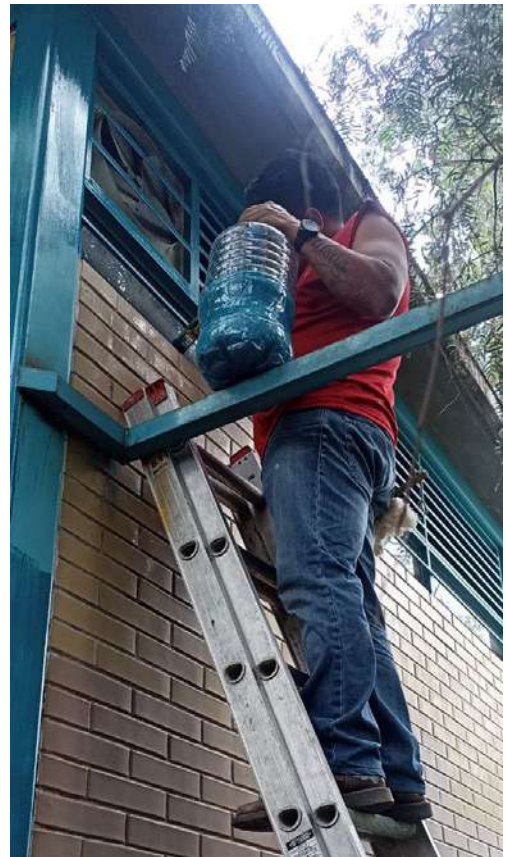
## 8. Aplicación de pintura a herrería en anexo de sustancias, con 54 m<sup>2</sup> realizados

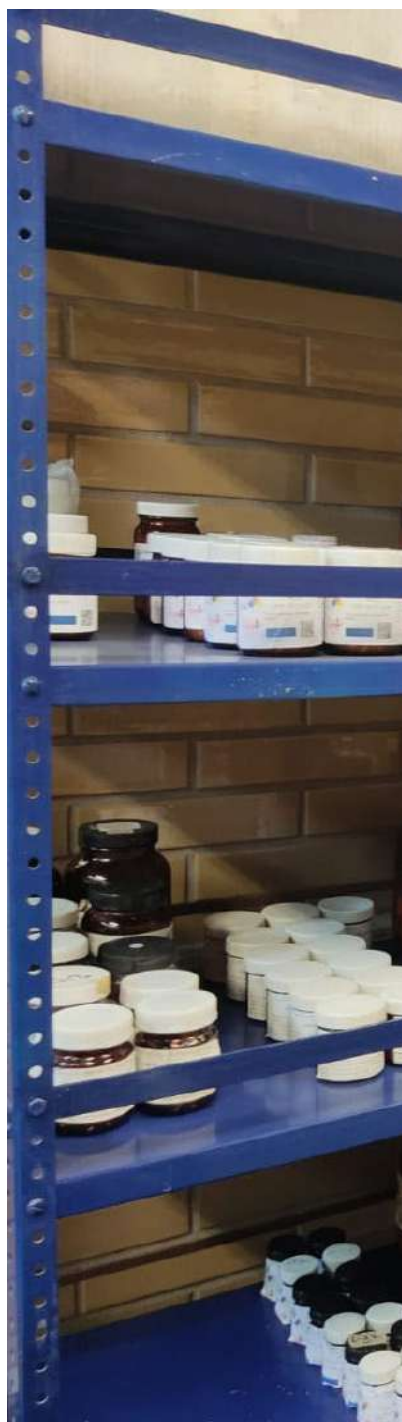
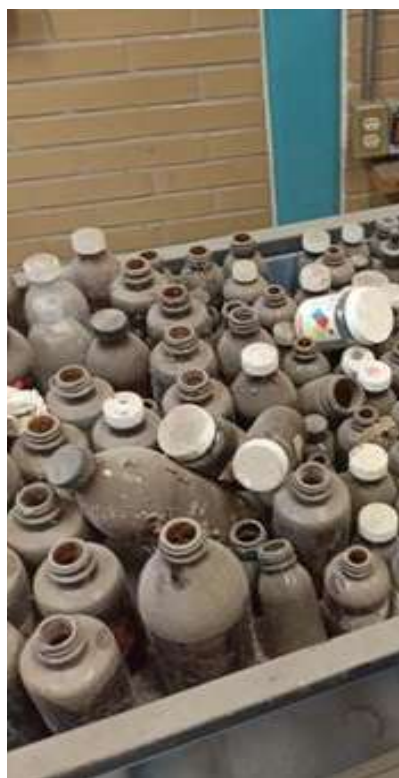
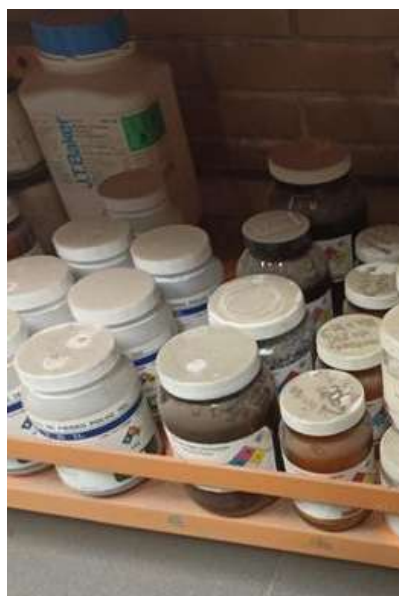
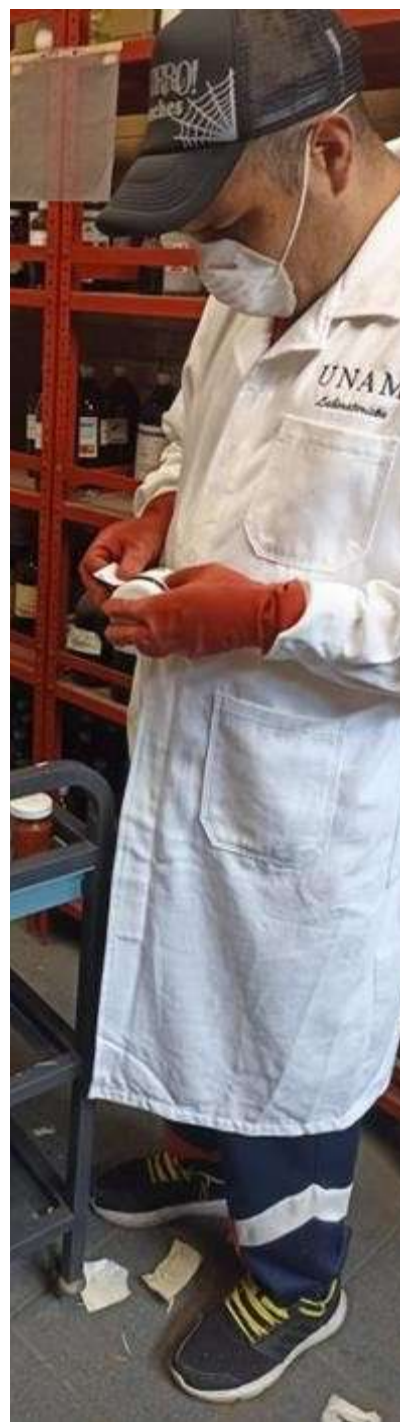
## 9. Realización de limpieza y etiquetado extraordinario a frascos y reactivos, con 3,213 m<sup>2</sup> realizados

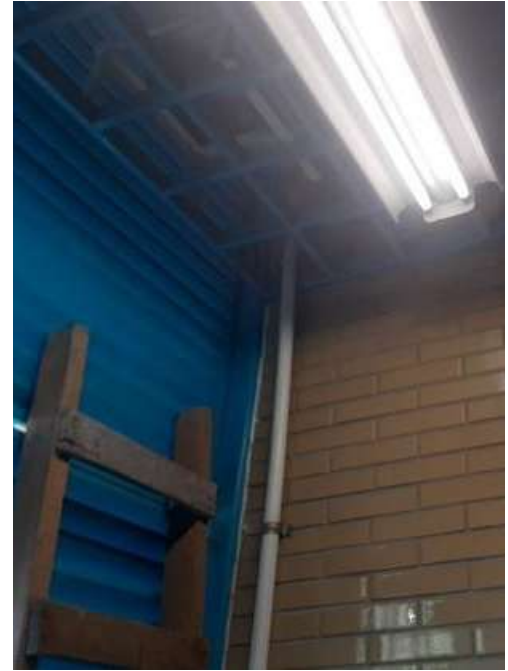
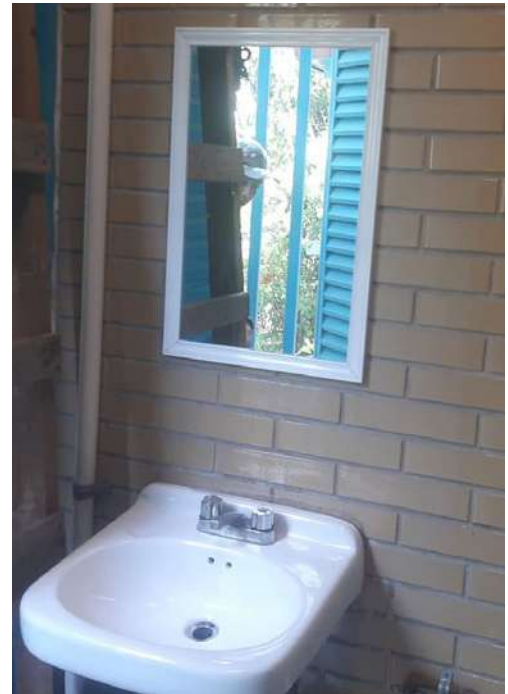
## 10. Realización de limpieza extraordinaria a anexo de sustancias en 304 m<sup>2</sup>

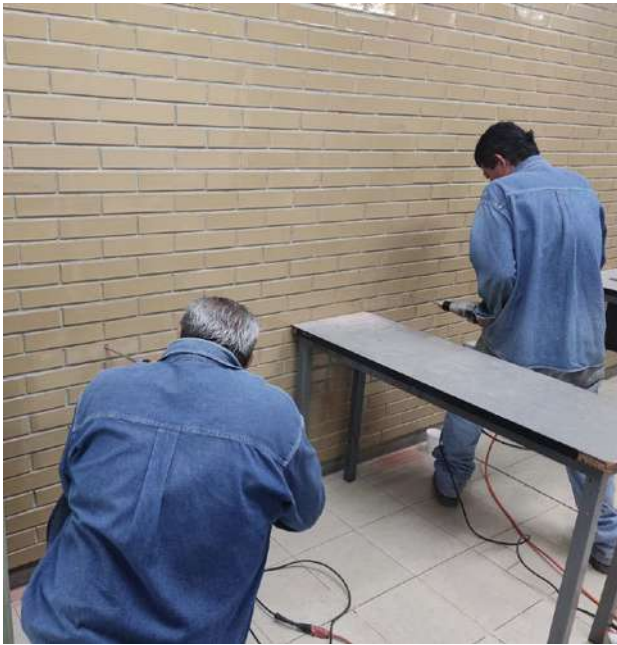
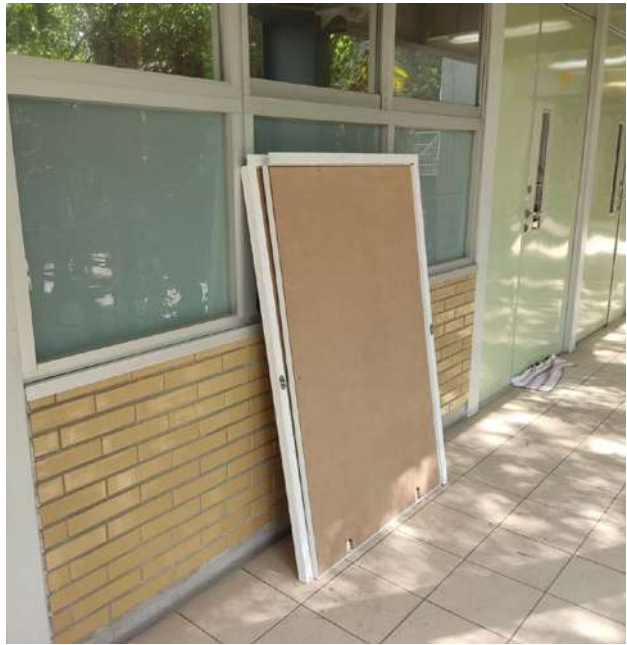
## 11. Instalación de protección a base de pizarrón multimedia de 65", con 15 piezas trabajadas

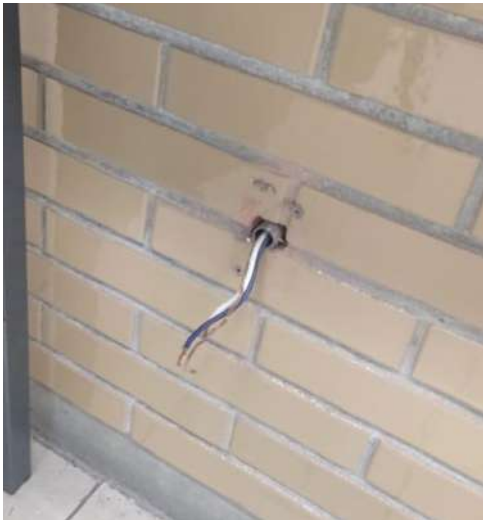
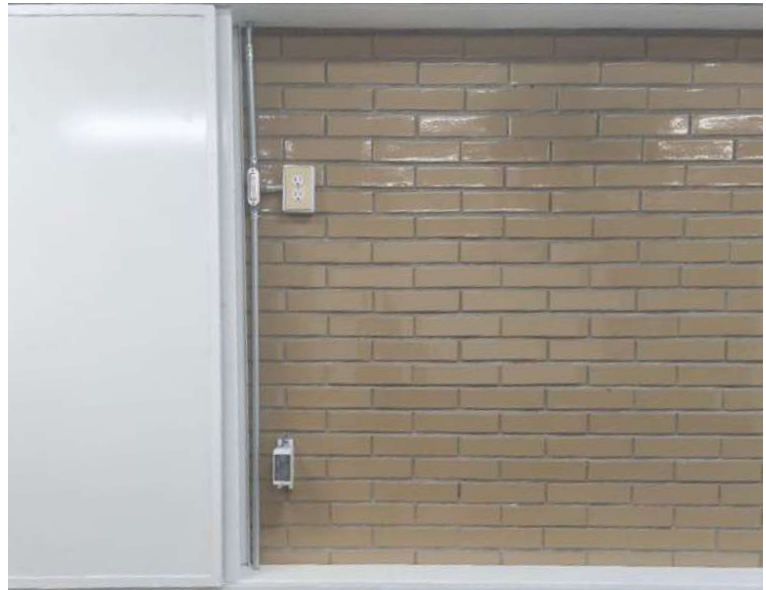
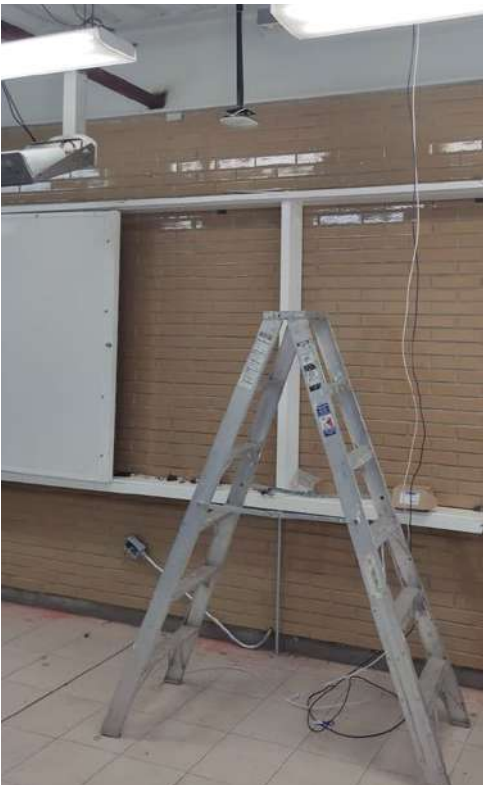
## 12. Instalación eléctrica y de datos, protección a base de pizarrón multimedia y colocación de pantallas multimedia 65", con 15 piezas trabajadas

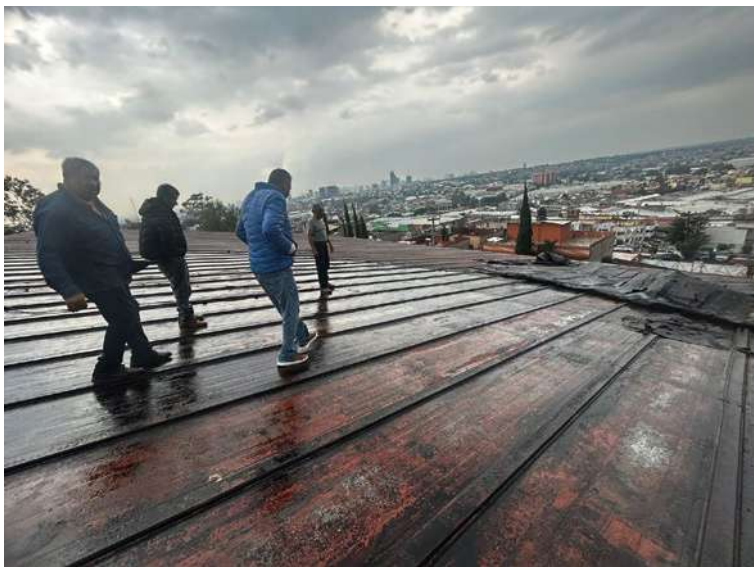
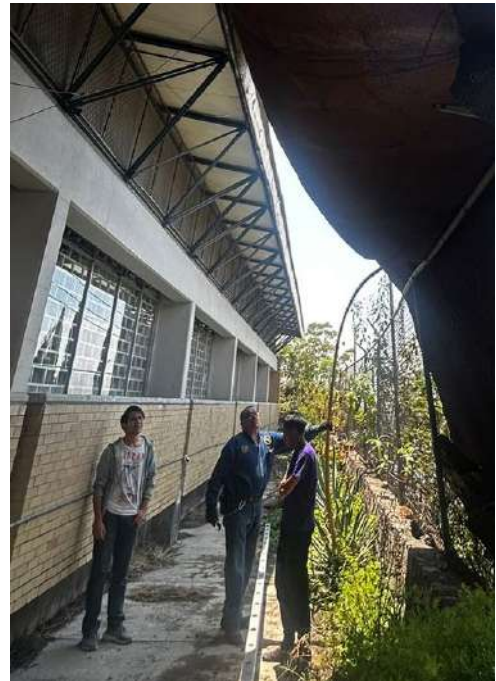
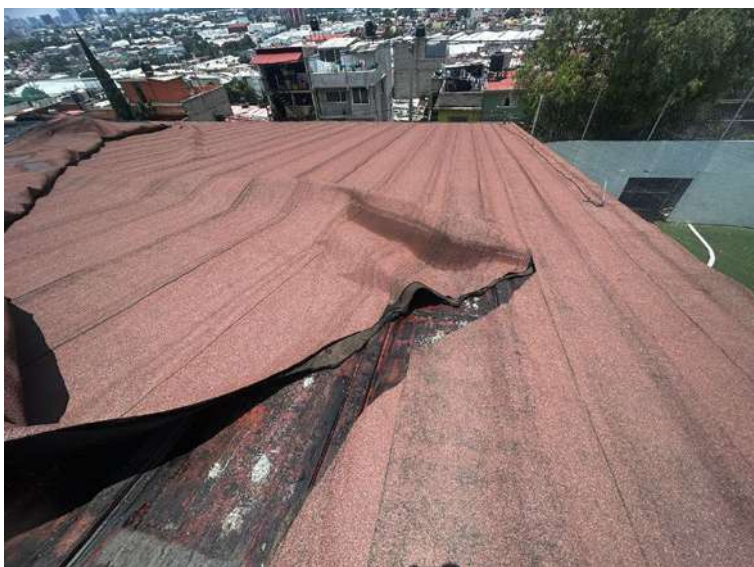
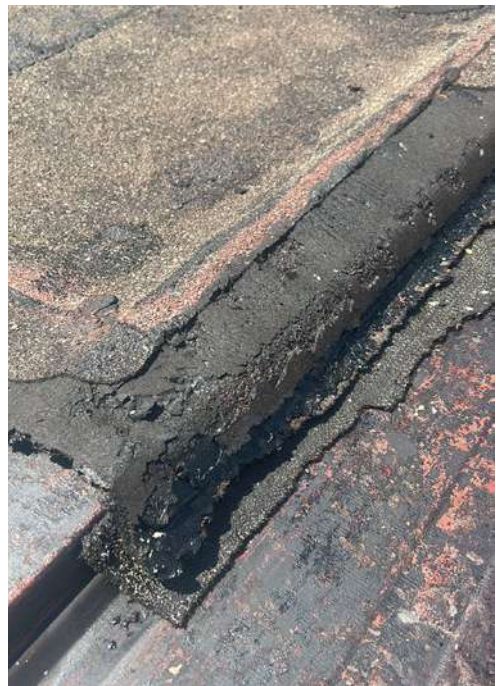
### 13. Desmantelamiento de membrana impermeable prefabricada en edificio de Biblioteca con 100 m<sup>2</sup>

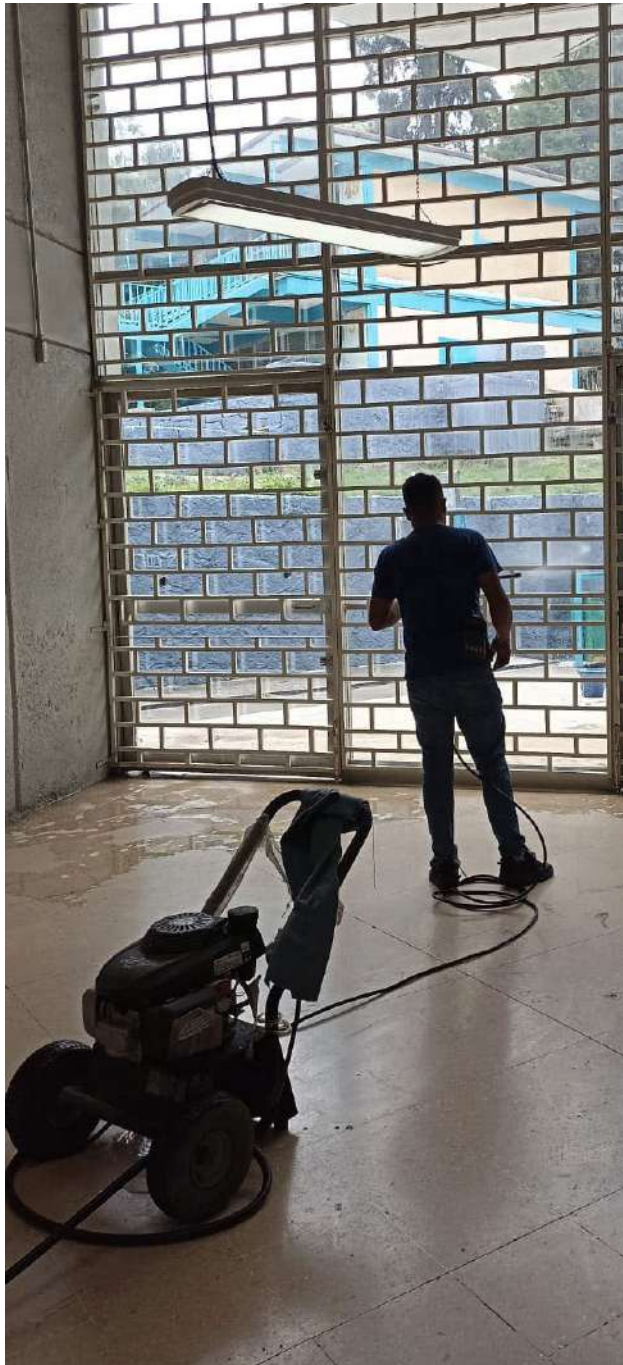
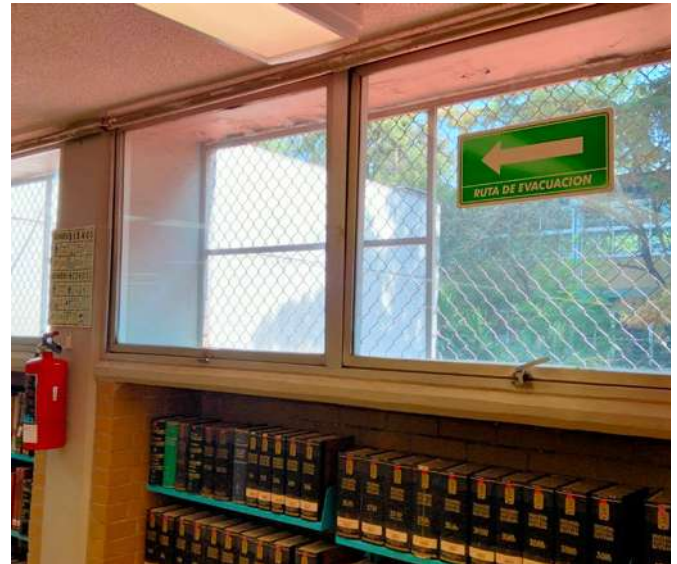
## 14. Realización de limpieza de Biblioteca, vidrios, cancelería y herrería con 36 m<sup>2</sup>

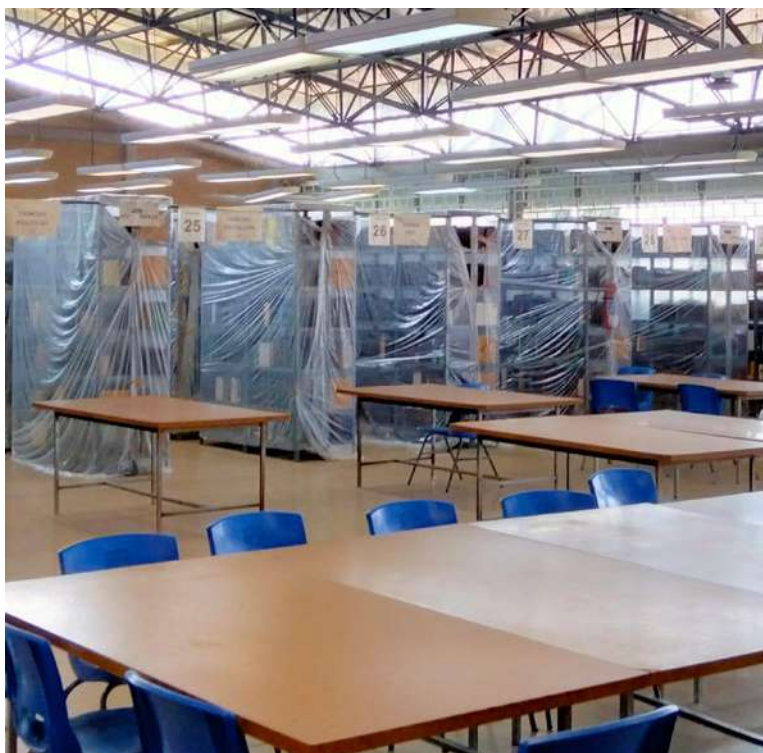
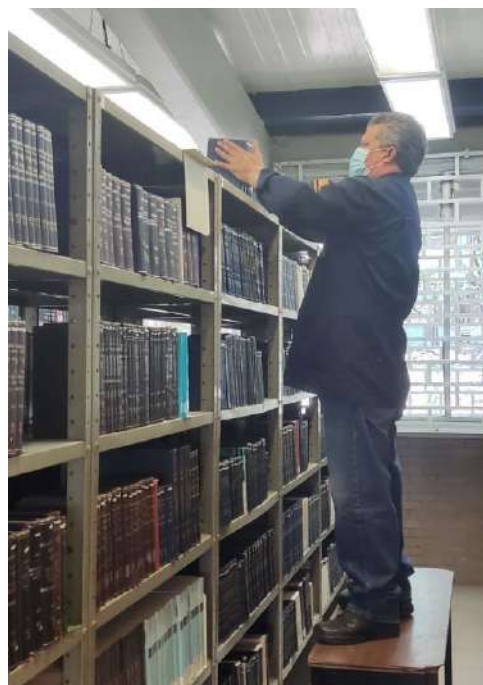
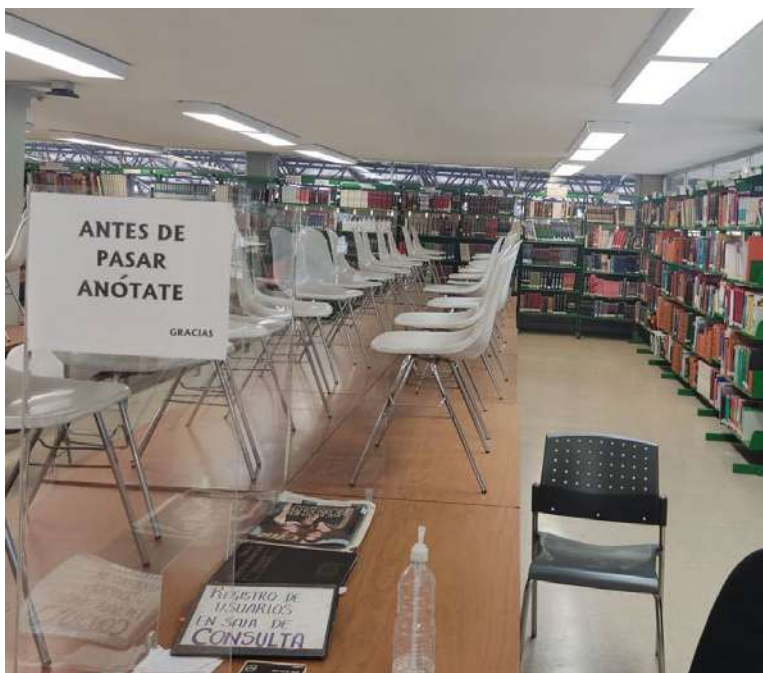
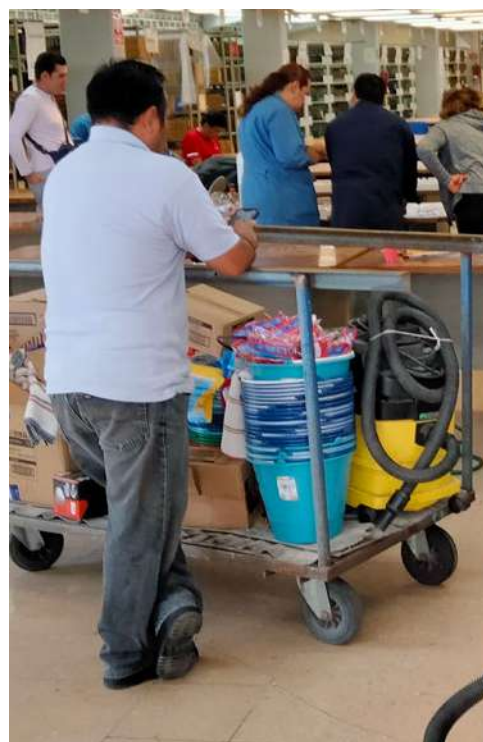
## 15. Conservación y mantenimiento del material bibliográfico, con 869 piezas

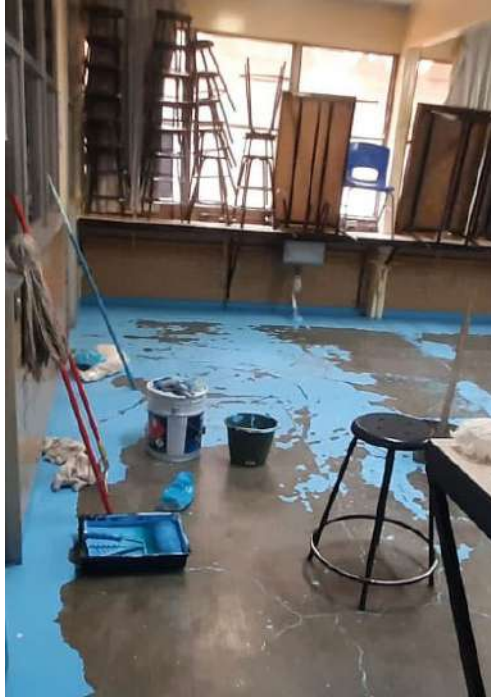
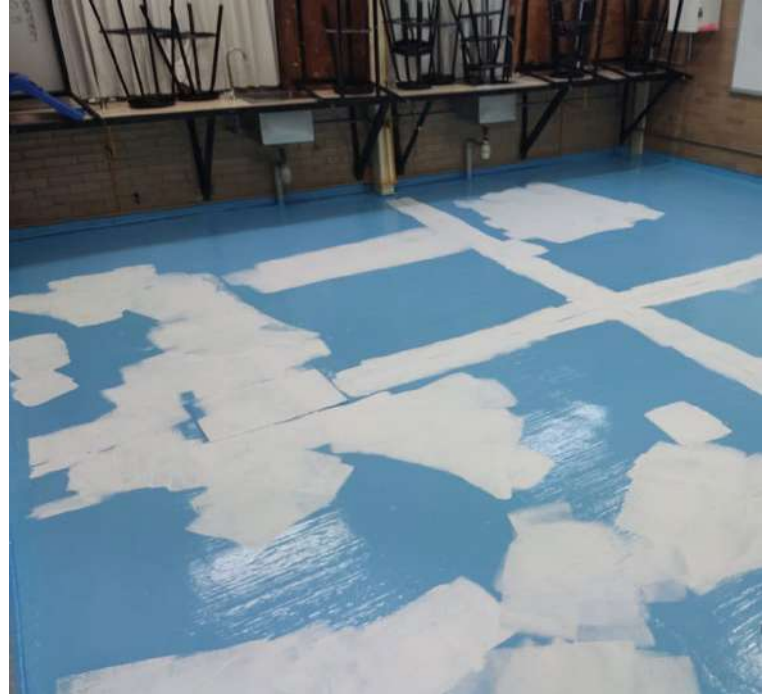
## 16. Aplicación de pintura en pisos de laboratorio en 1,511 m<sup>2</sup>

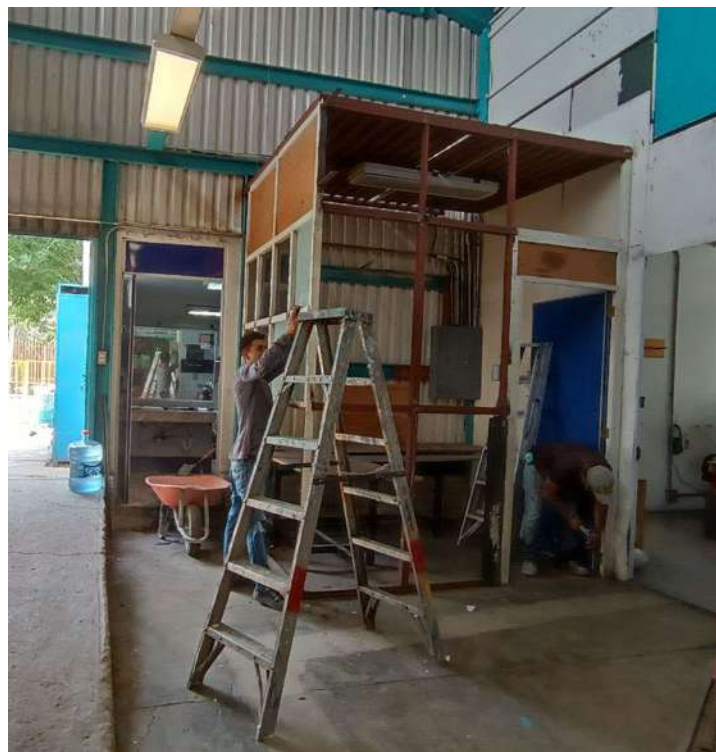
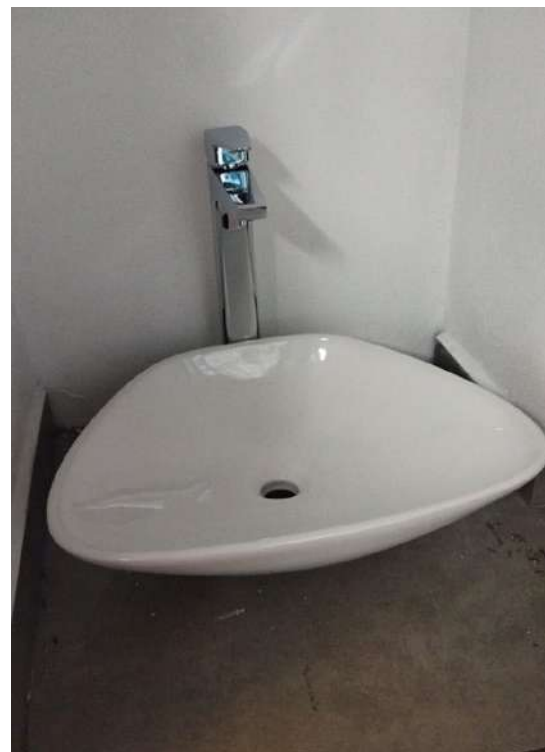
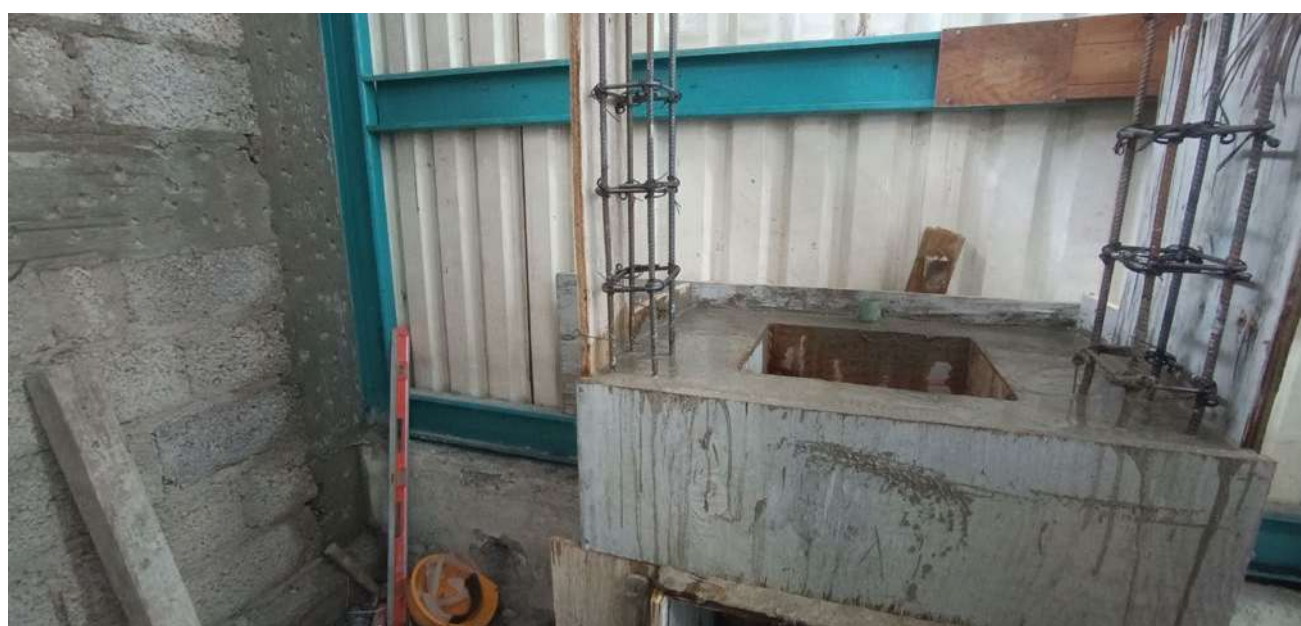
**1. Readecuación de núcleo de baños y vestidor para mujeres, en edificio de Mantenimiento, se adecuaron 80 m<sup>2</sup>**

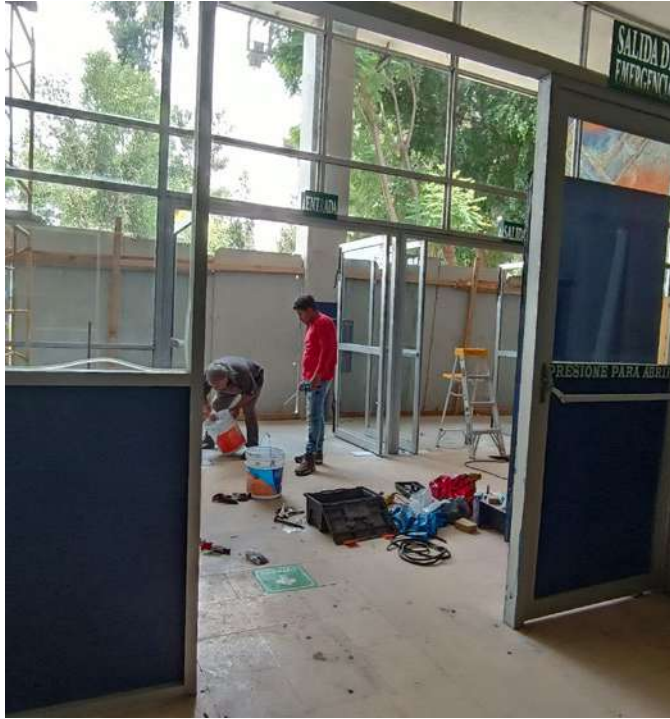
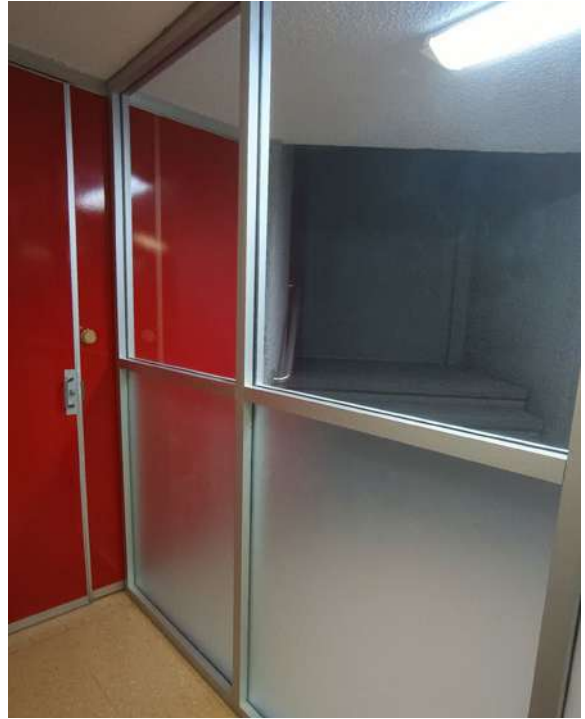
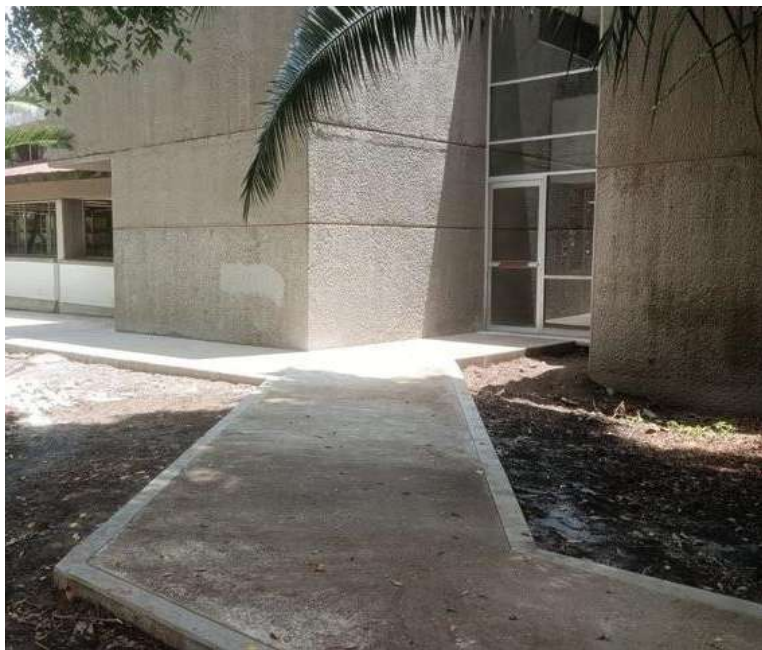
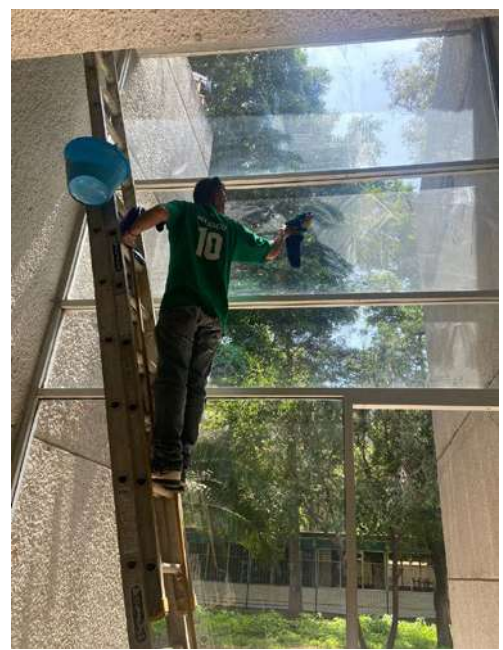
## 2. Reparación de puertas de cancelería y acceso a Biblioteca, en promedio 120 m<sup>2</sup>

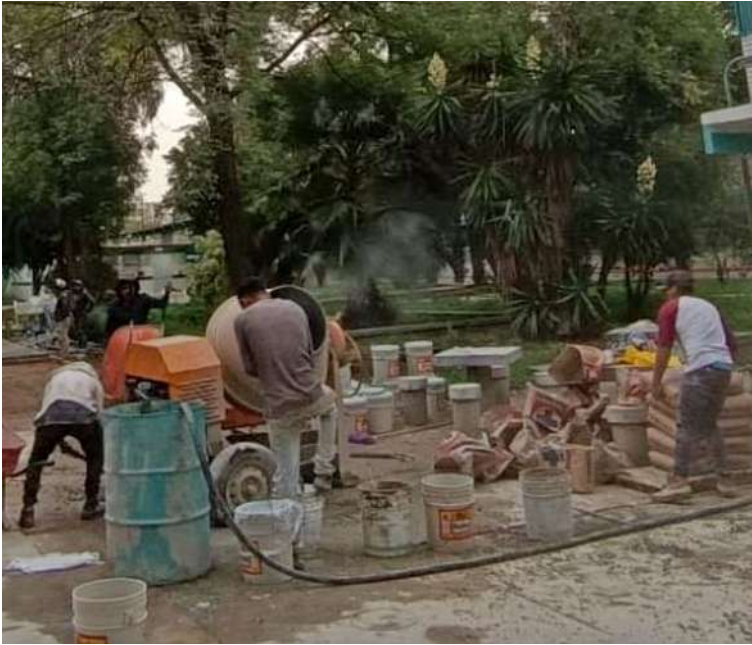
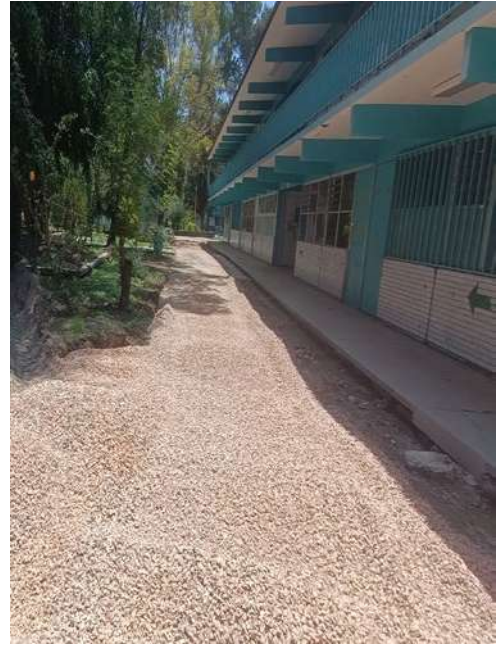
### 3. Reemplazo de concreto armado por concreto permeable en pasillo exterior de edificio N, en promedio 150 m<sup>2</sup>

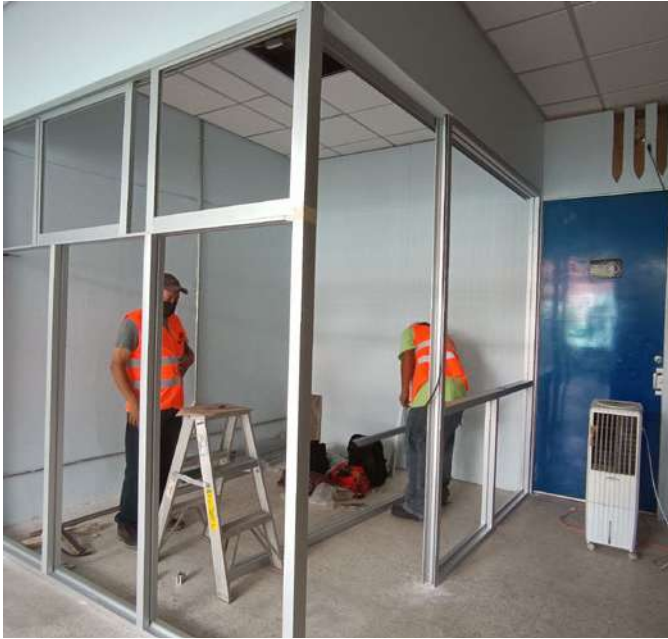
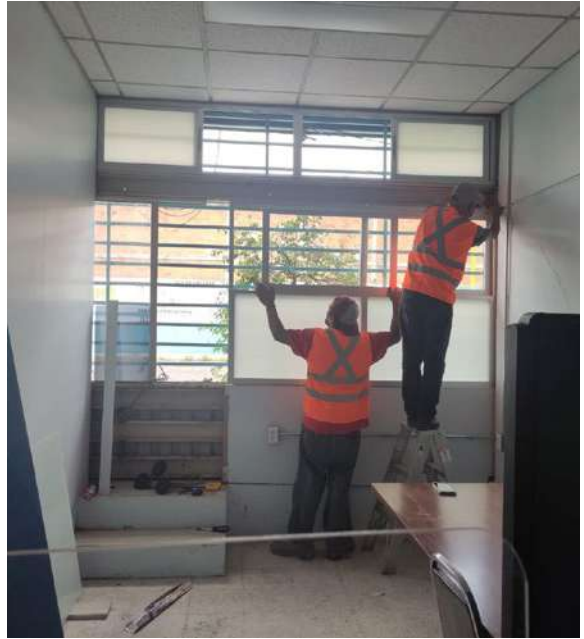
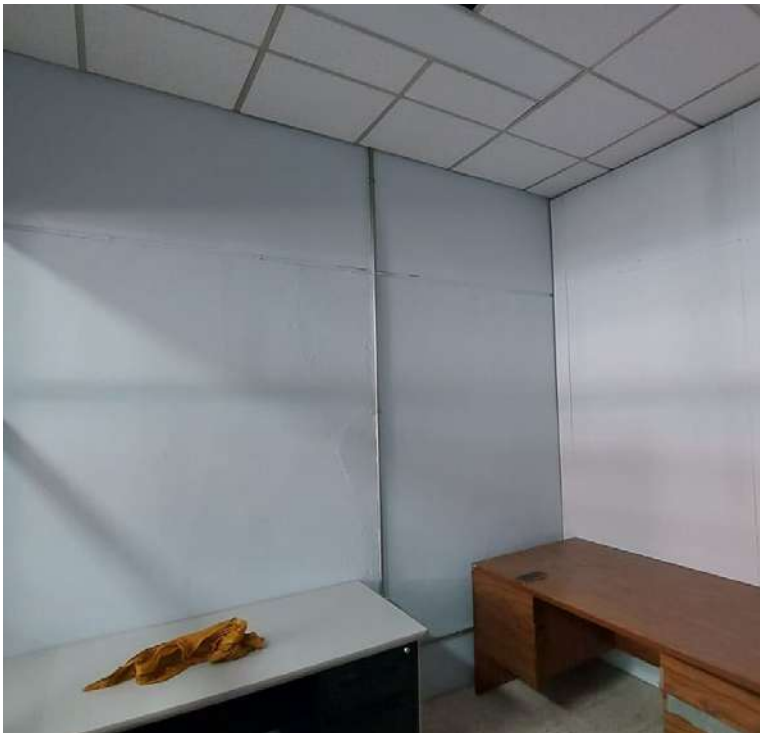
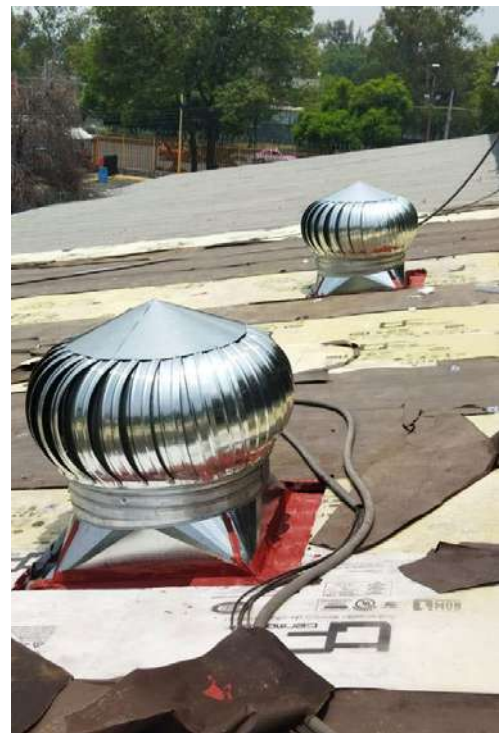
## 4. Readecuación del Departamento de almacén (comedor y oficinas), en al menos 150 m<sup>2</sup>

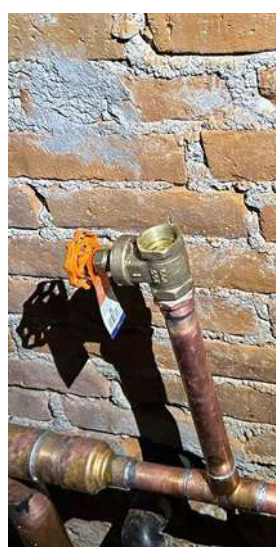
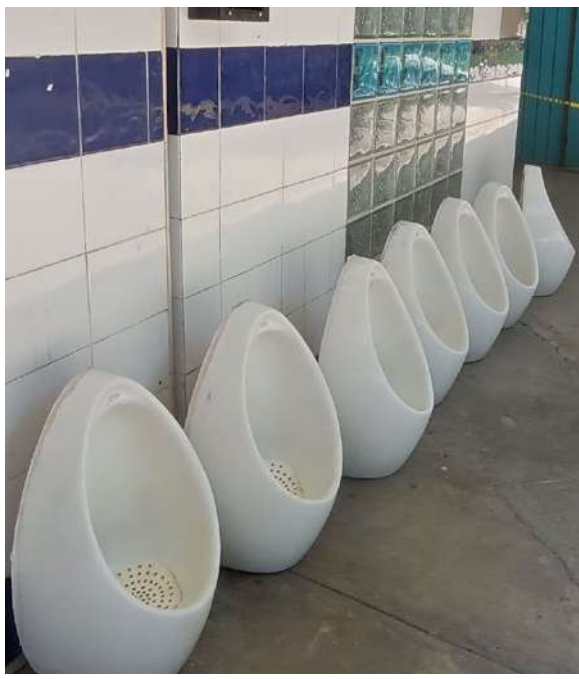
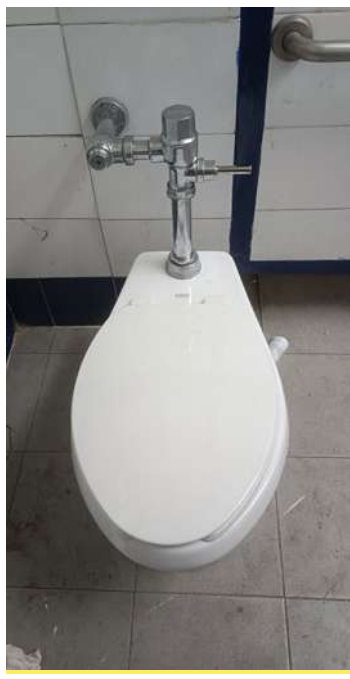
**7. Cambio de 17 mingitorios de húmedos a secos y mantenimiento de éstos, en 3 núcleos sanitarios de alumnos**

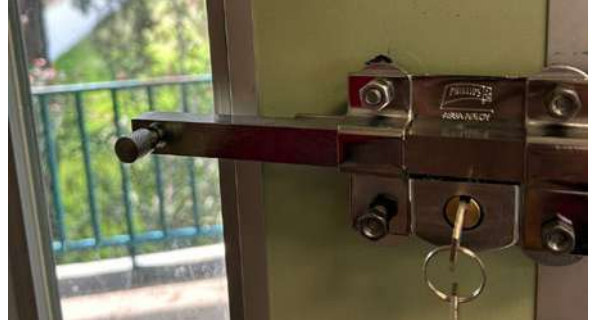
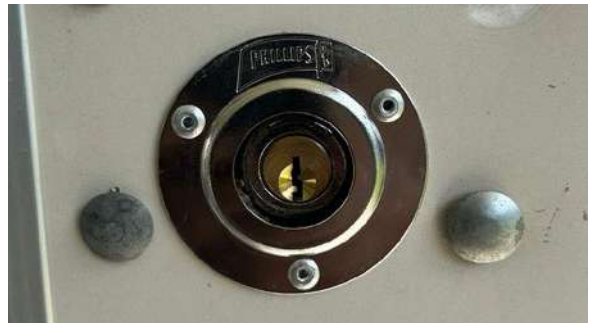
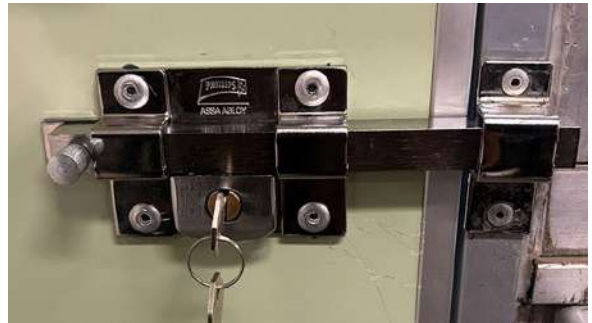
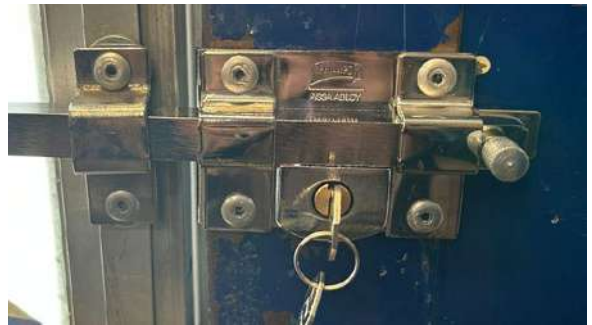
## 8. Cambio de 60 chapas universales en salones y laboratorios

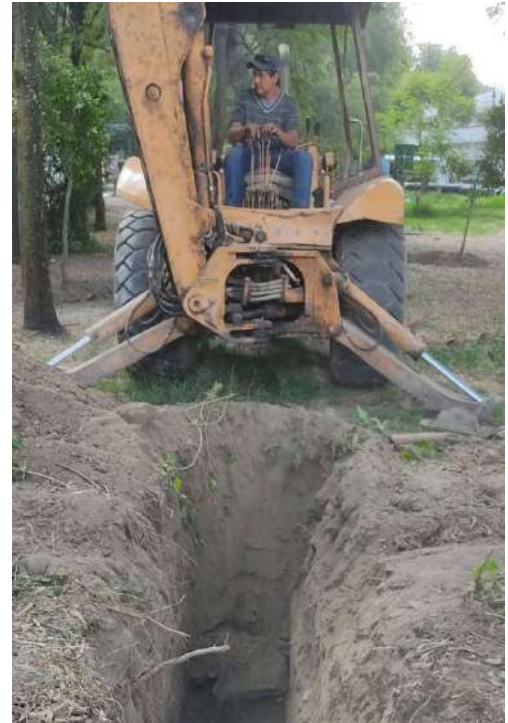
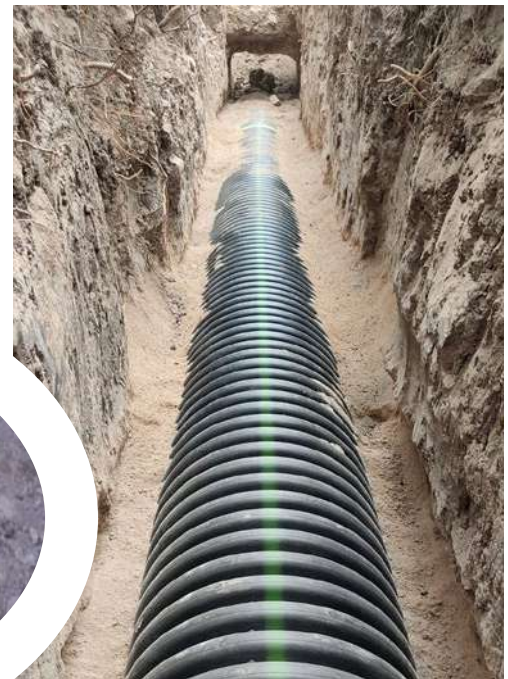
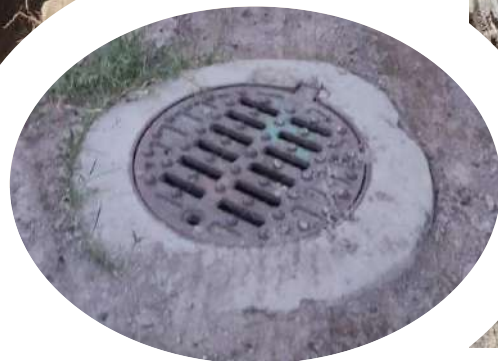
## 1. Cambio de 72 metros lineales de tubería de drenaje existente
