Gaceta  
**CCH**

Suplemento  
7 de noviembre de 2023  
ISSN 0188-6975

# TRABAJOS DE MANTENIMIENTO VERANO 2023

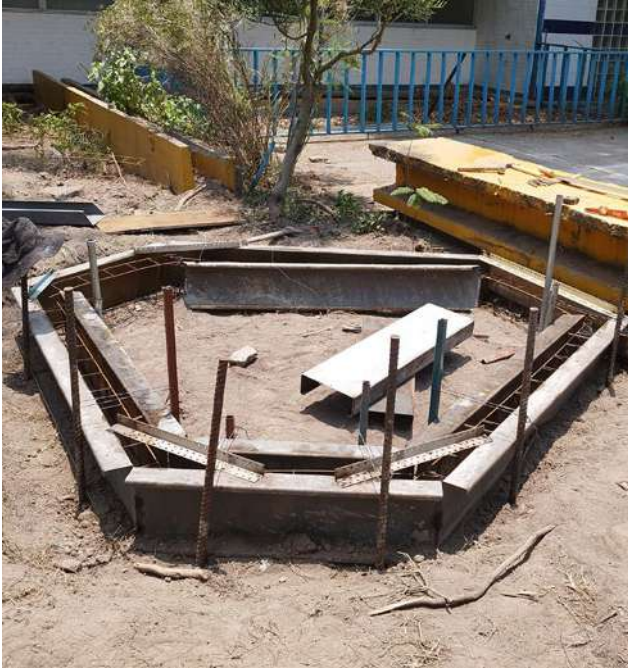
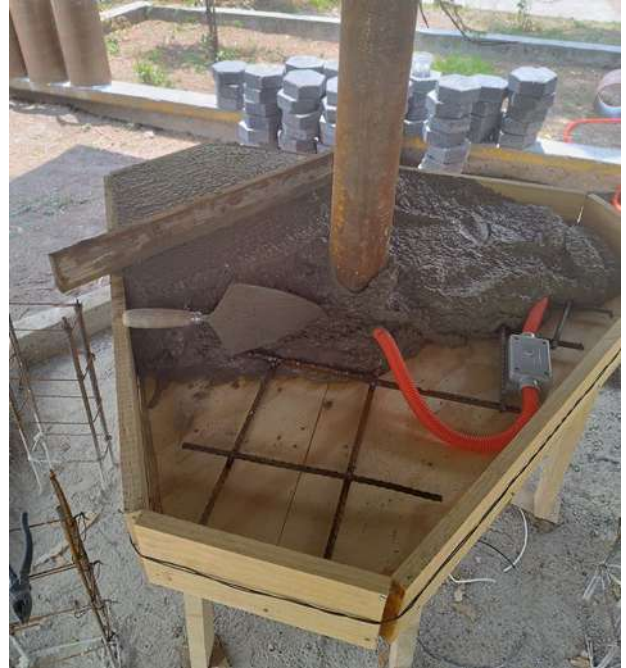
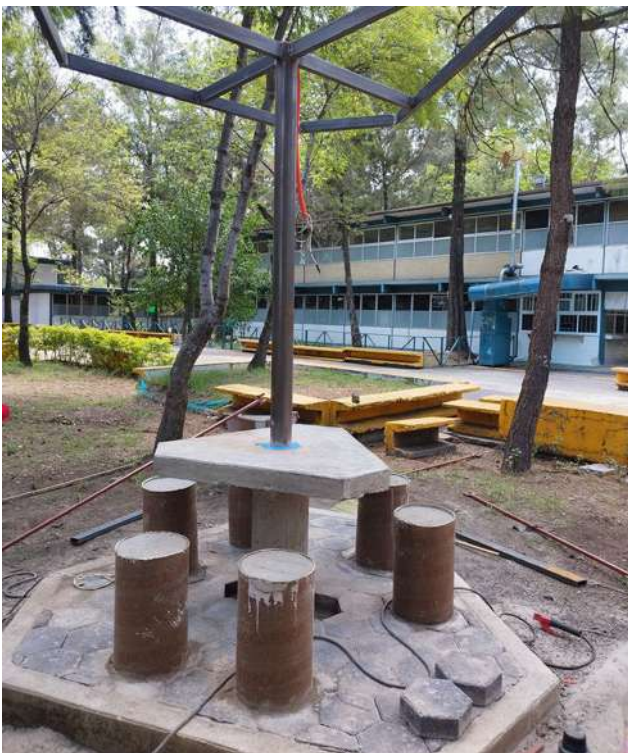
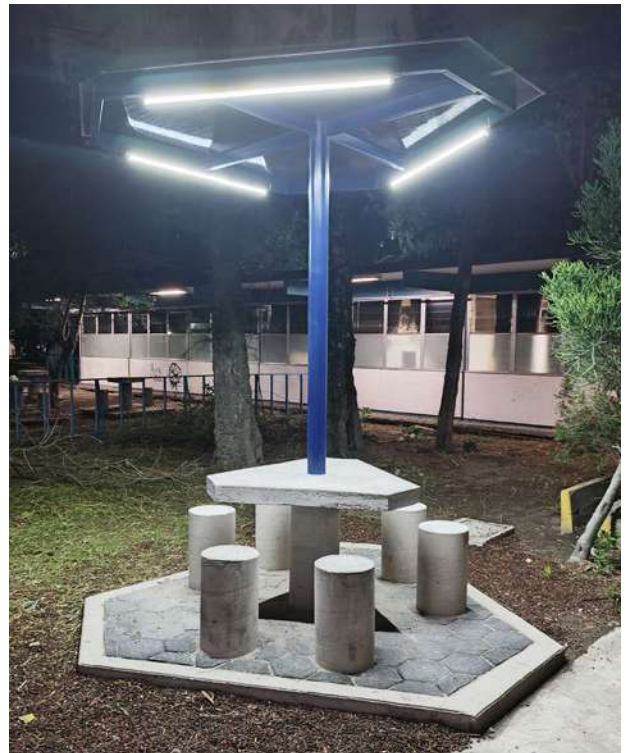
## 4. Fabricación de 4 mesas de trabajo en distintas áreas

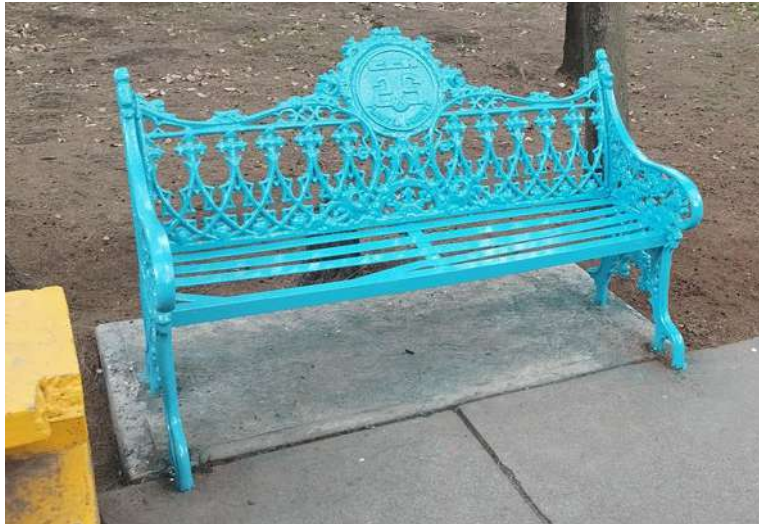
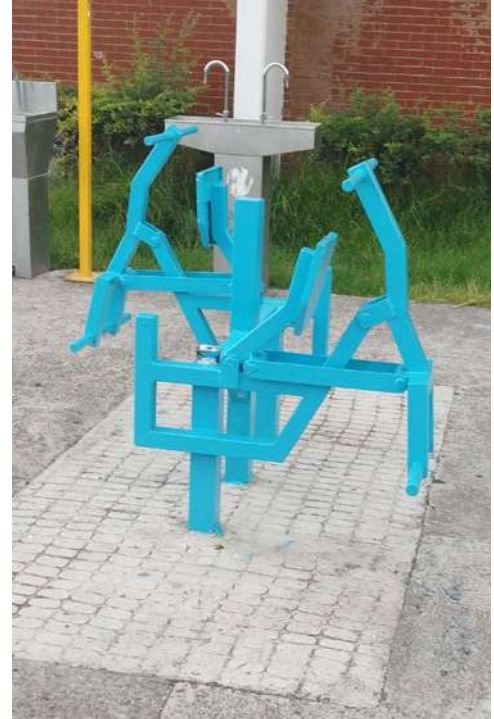
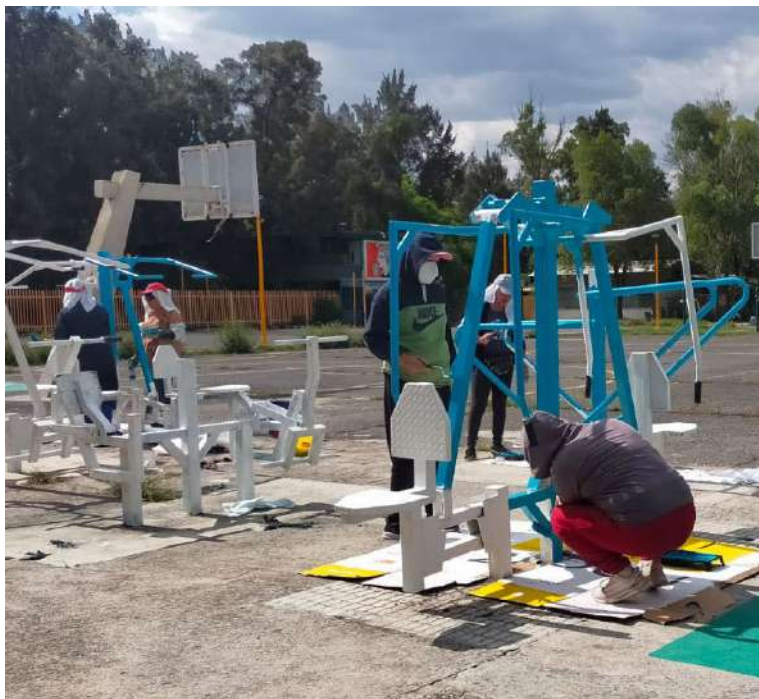
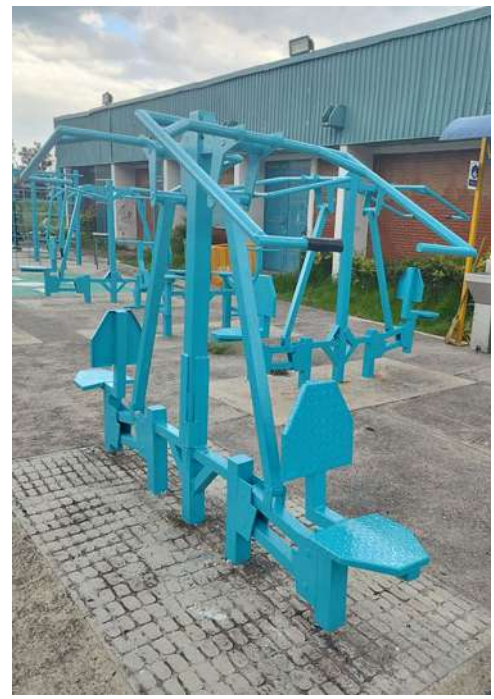
## 5. Aplicación de pintura a 21 piezas de equipos de ejercicio y bancas

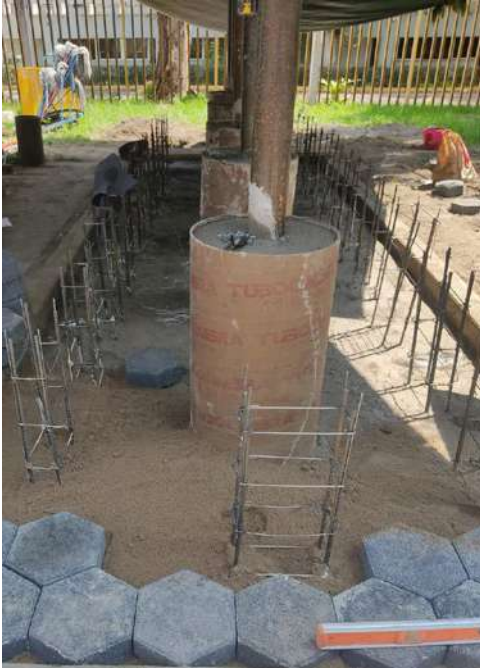
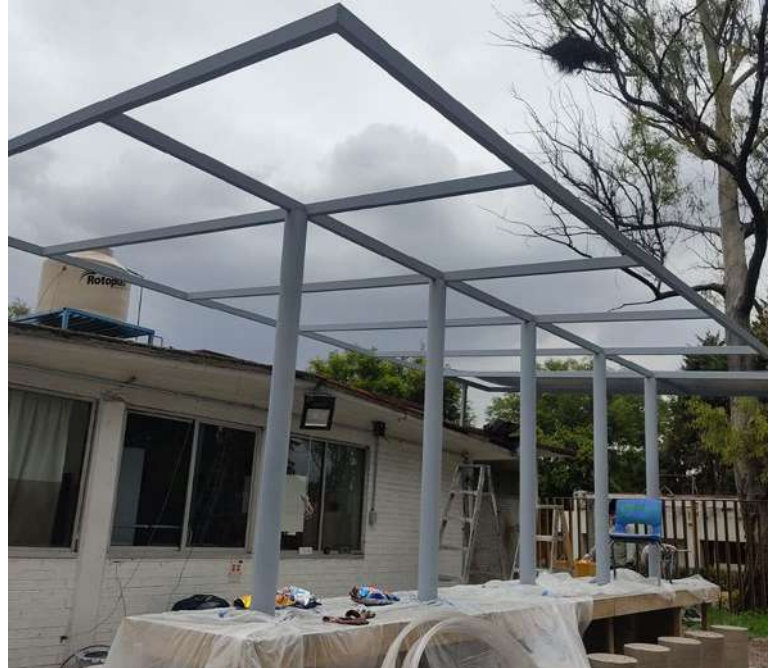
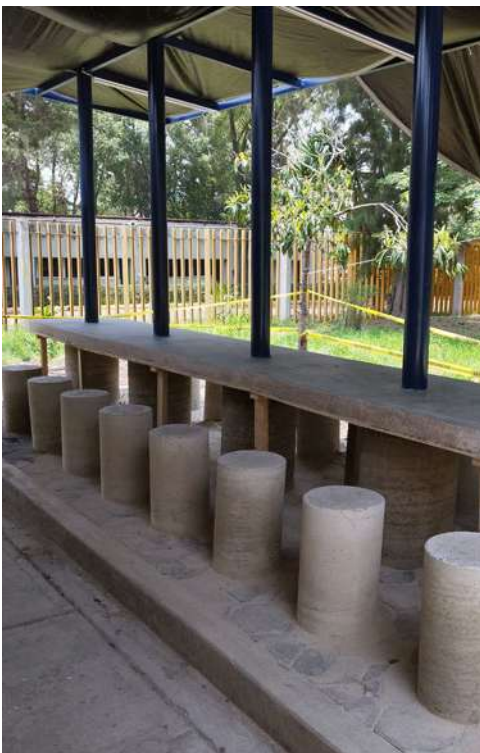
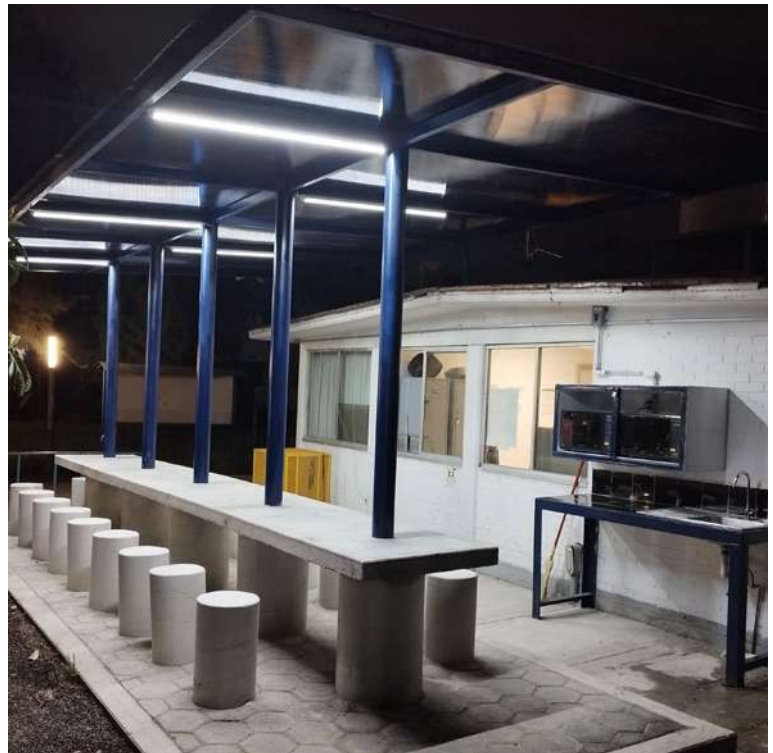
## 6. Fabricación de mesa de comedor para 19 personas en área exterior de intendencia

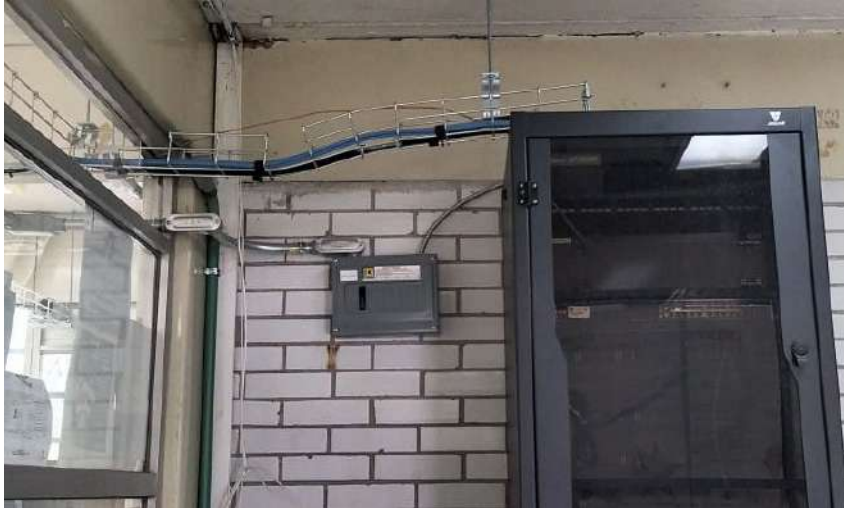
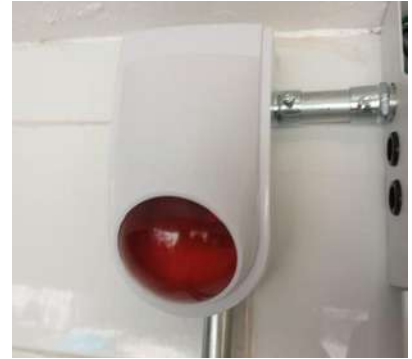
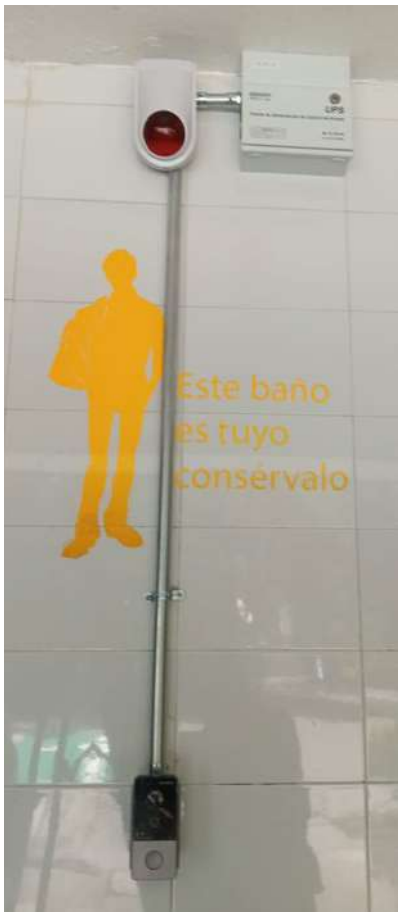
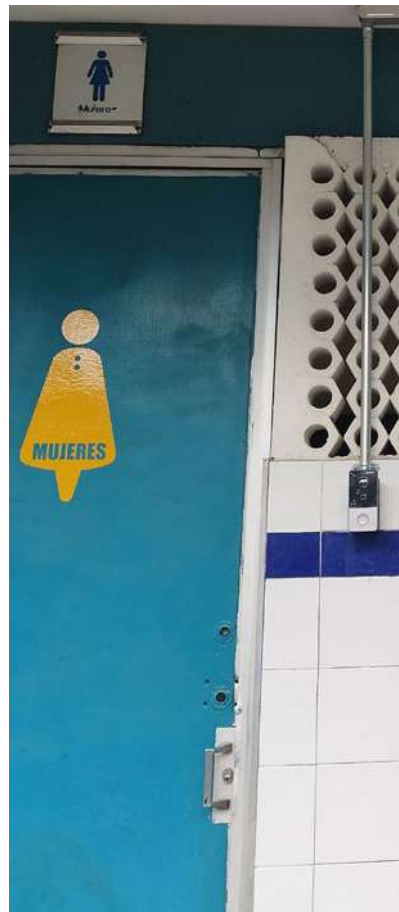
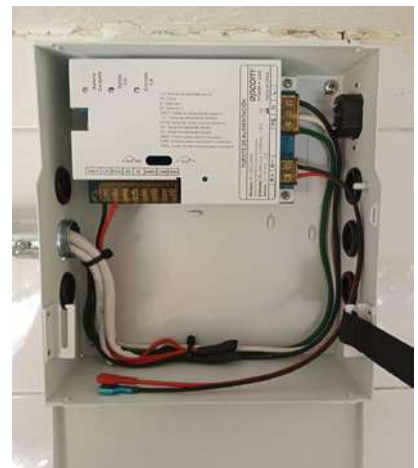
## 7. Instalación de 12 botones de pánico en edificios R, H, G, E y O

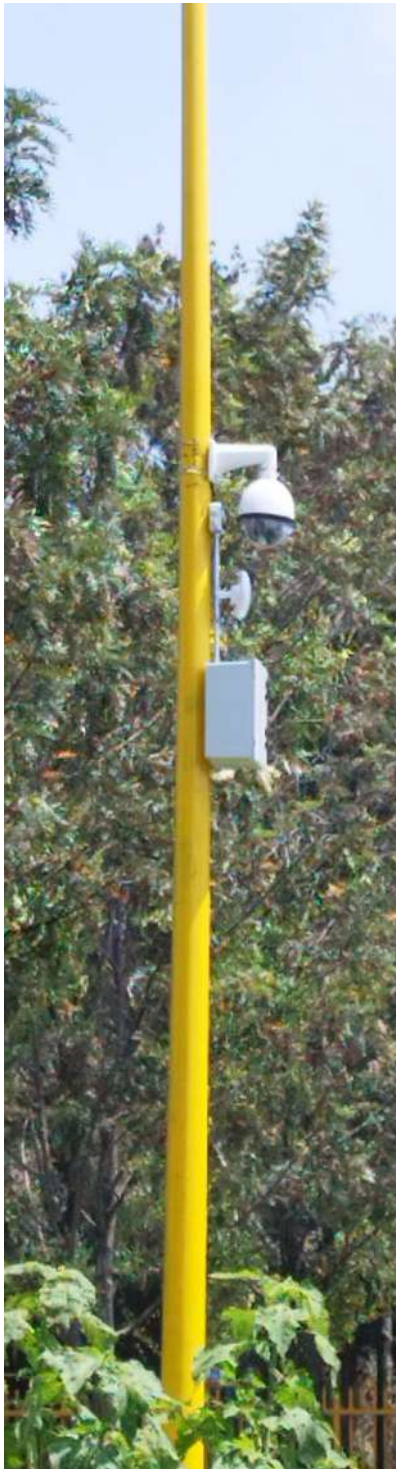
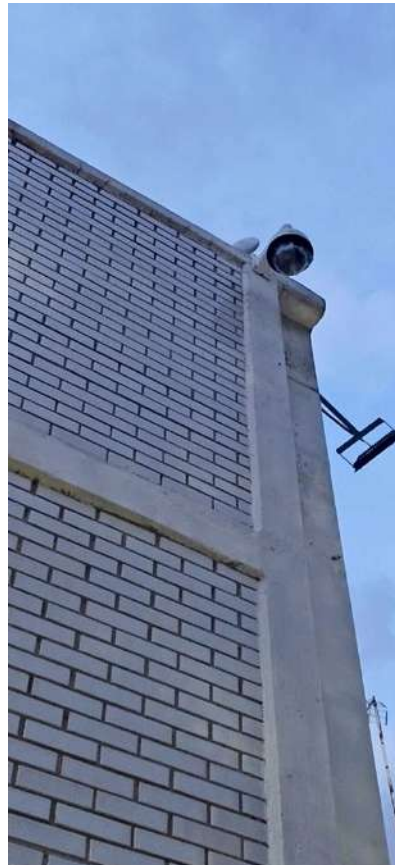
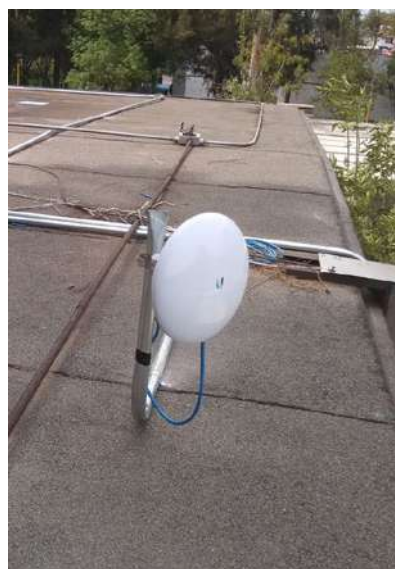
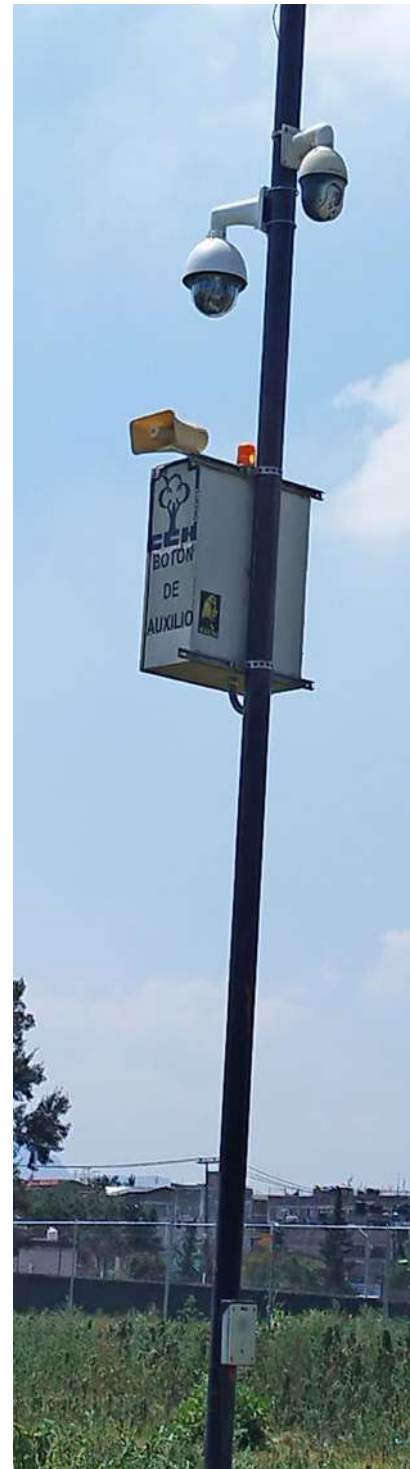
## 8. Instalación de 8 cámaras PTZ y colocación de 7 nuevos botones de emergencia

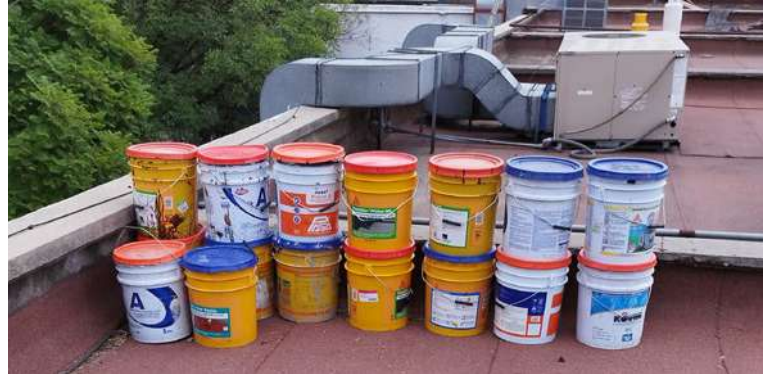
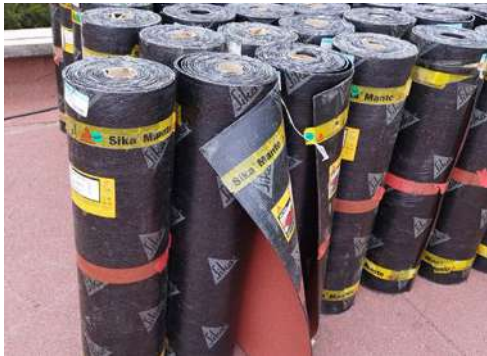
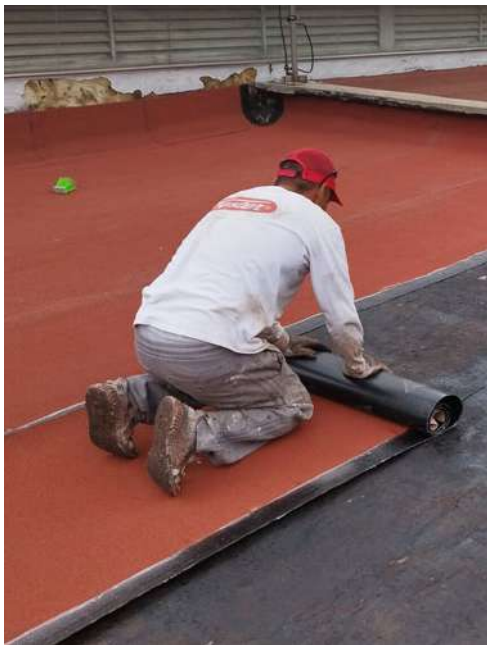
## 9. Cambio de impermeabilización en Biblioteca con 1,033 m<sup>2</sup> de sustitución

En el plantel Naucalpan realizamos acciones en Biblioteca, en la cual se previno su deterioro y se calcula un tiempo de vida útil para 10 años más. Se realizó el mantenimiento de la membrana prefabricada de impermeabilizante de la azotea en zona norte con 520 m<sup>2</sup>, así como el mantenimiento del multipanel, colocando nuevo impermeabilizante prefabricado en la zona sur con 1,303 m<sup>2</sup>.

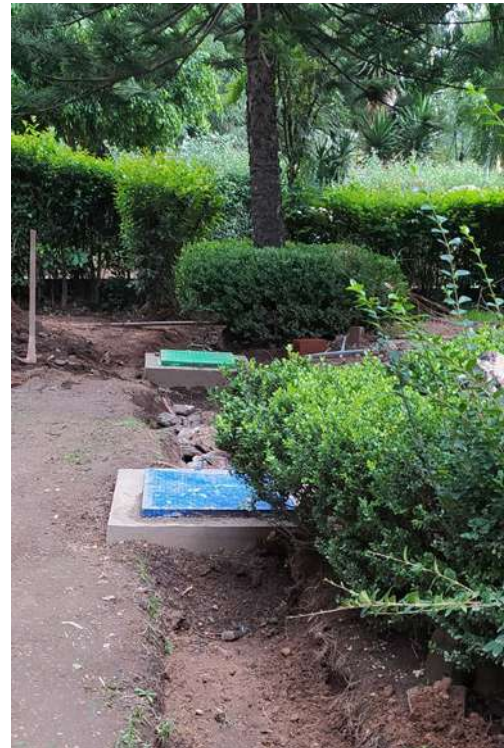
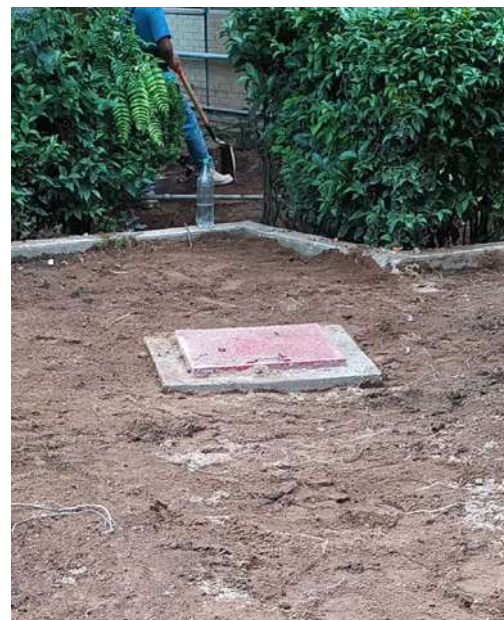
# 1. Cambio de 70 metros lineales de drenaje de baños, tanto en Dirección, edificio T, en núcleo y edificio de Escolares

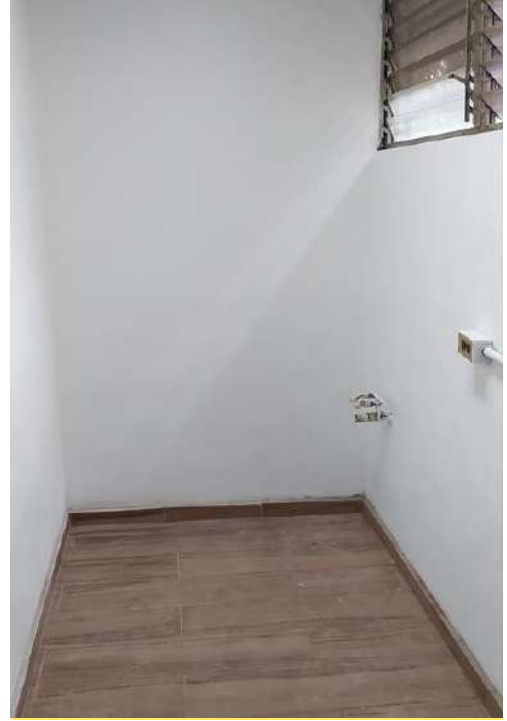
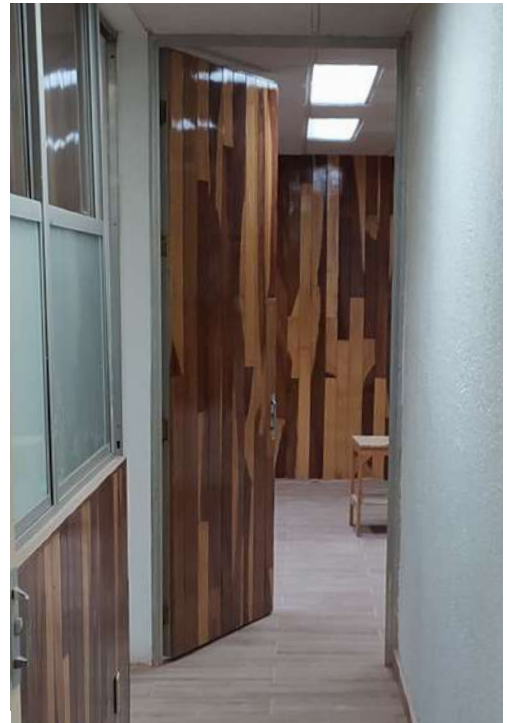
## 2. Reacondicionamiento de piso laminado en oficinas con 70 m<sup>2</sup>

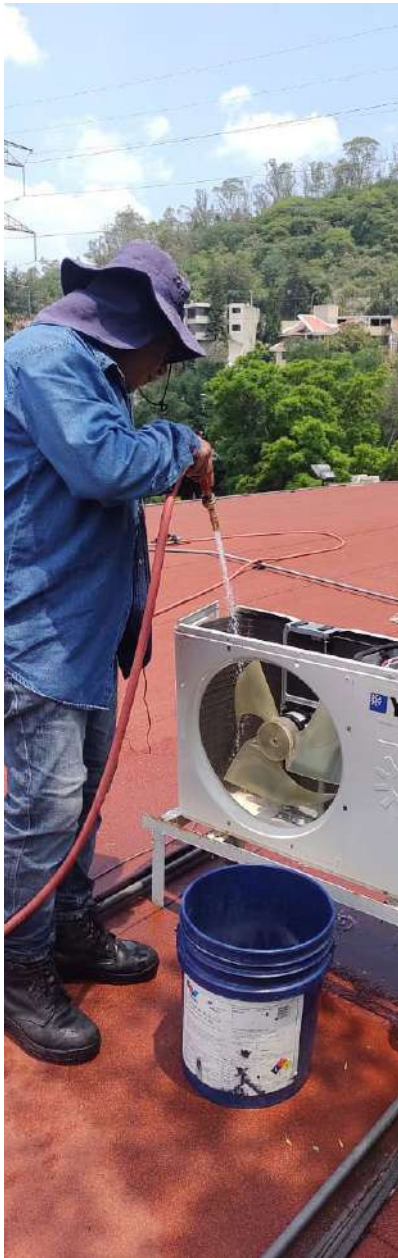
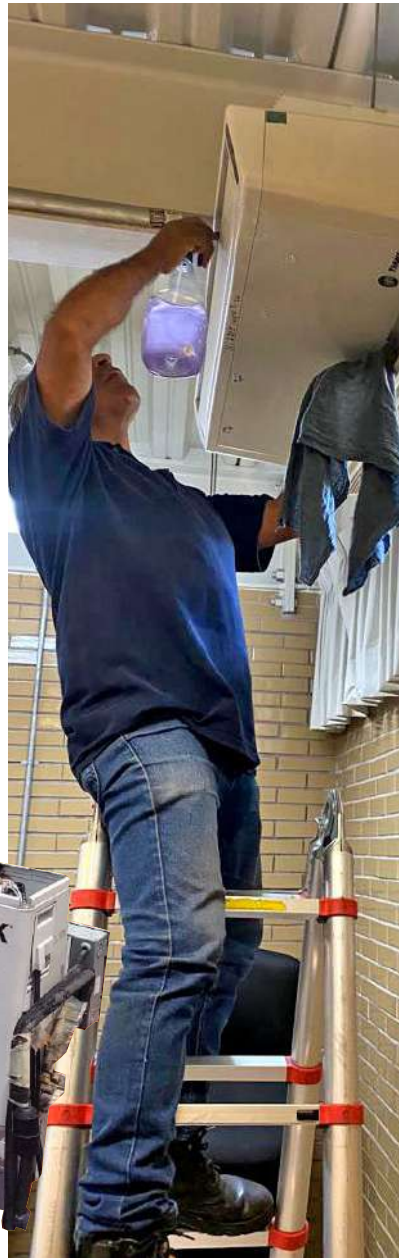
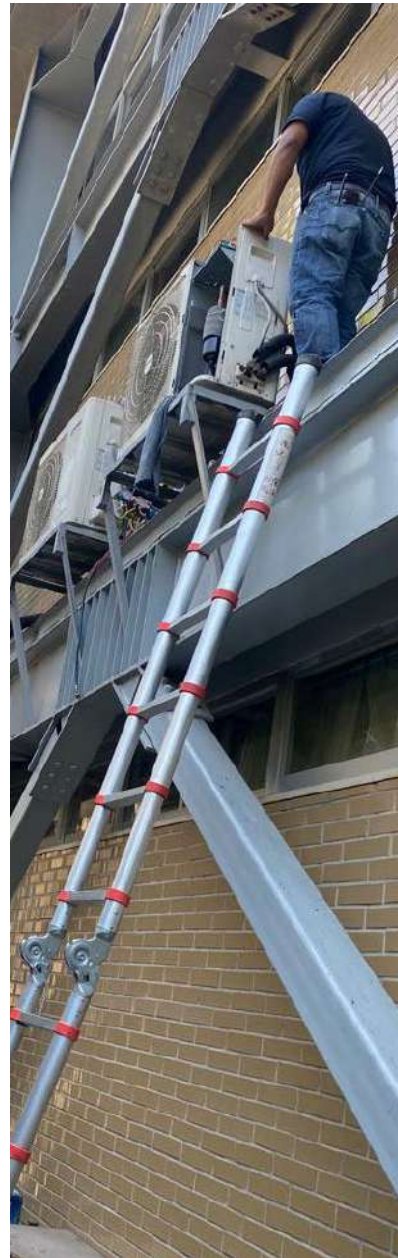
### 3. Mantenimiento a 19 equipos de aire acondicionado en Mediateca y Dirección

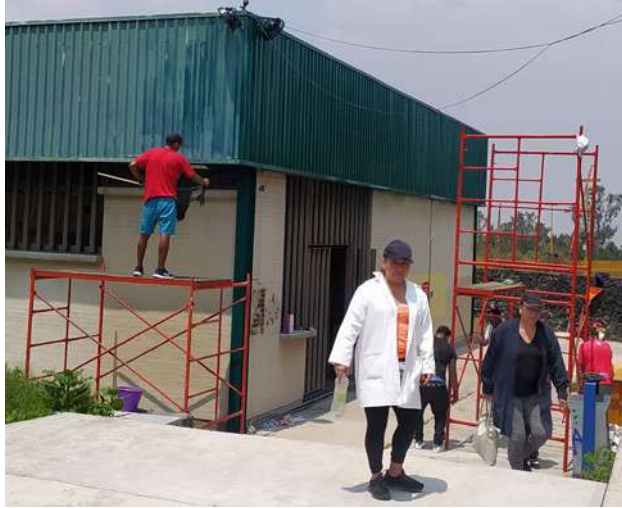
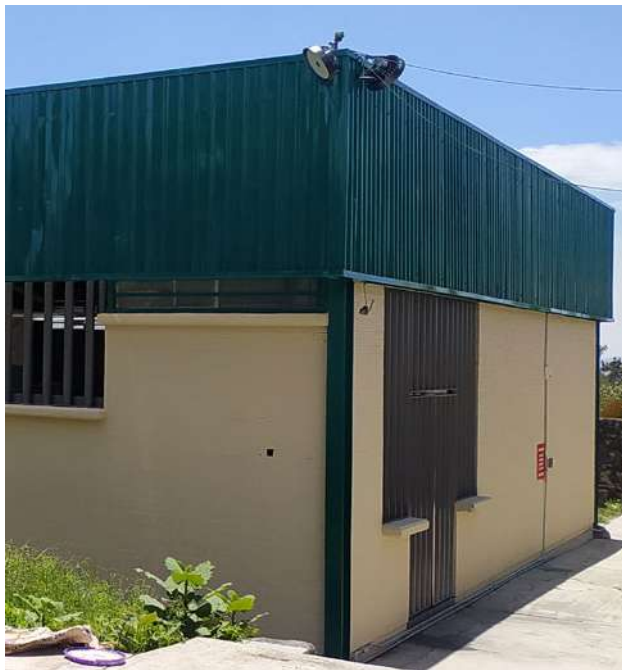
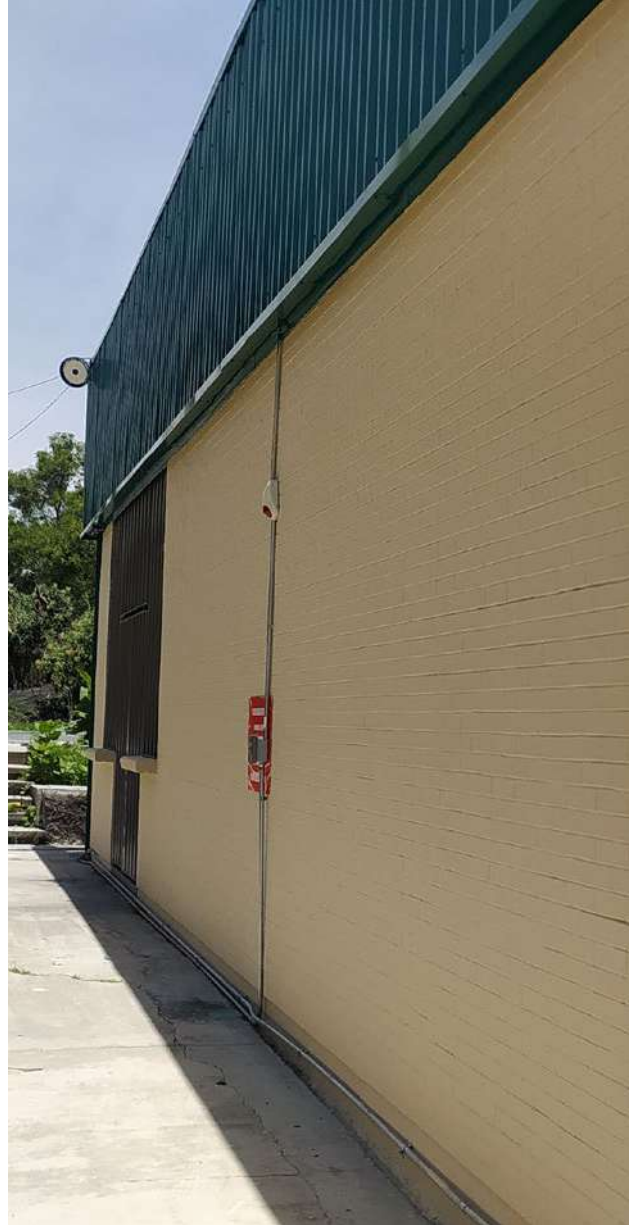
## 4. Aplicación de pintura esmalte en edificios de Gimnasio con 1,200 m<sup>2</sup>

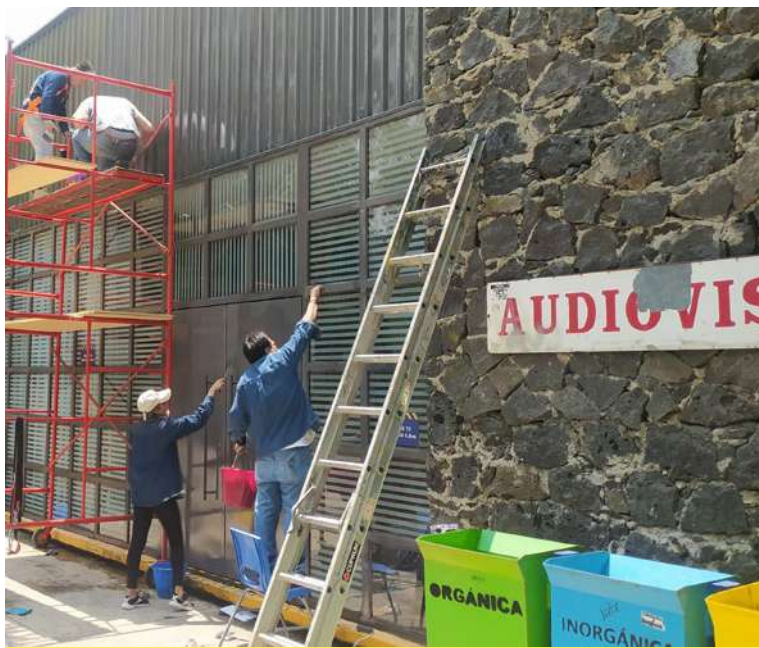
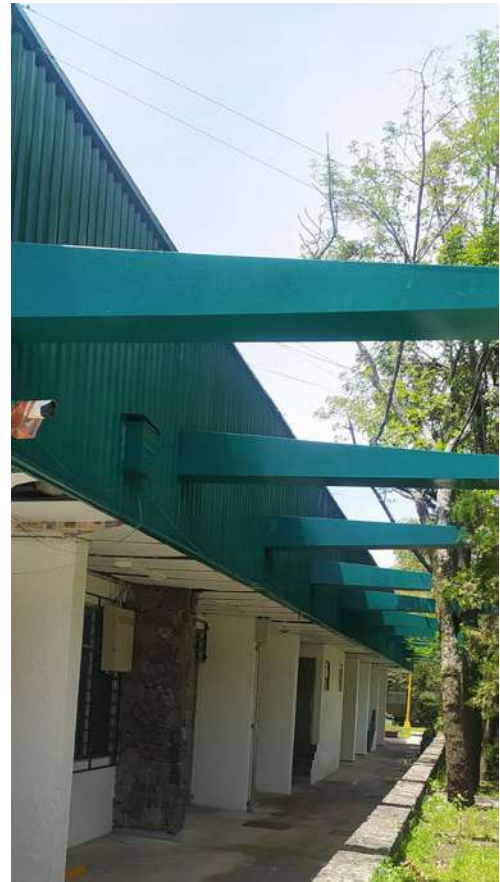
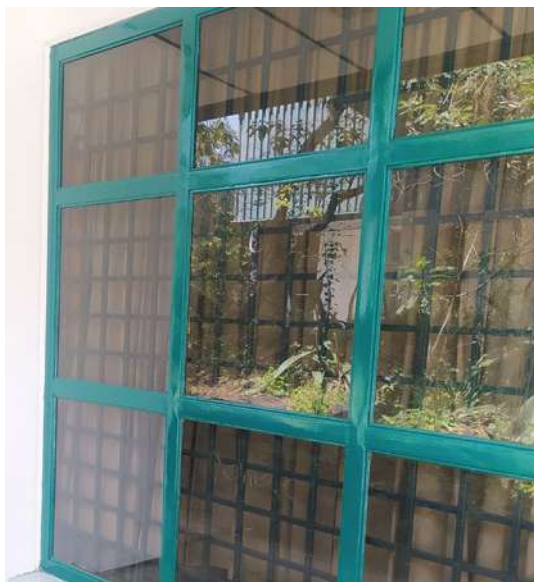
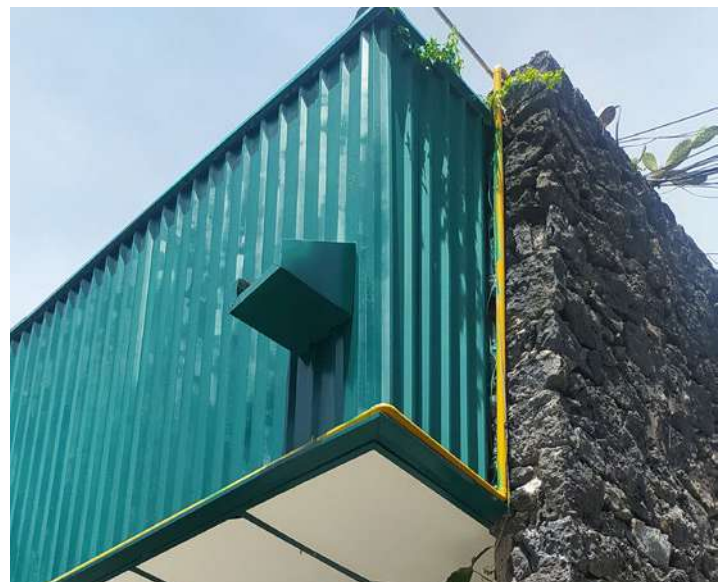
## 5. Aplicación de pintura esmalte con 1,500 m<sup>2</sup> en edificio de Audiovisual

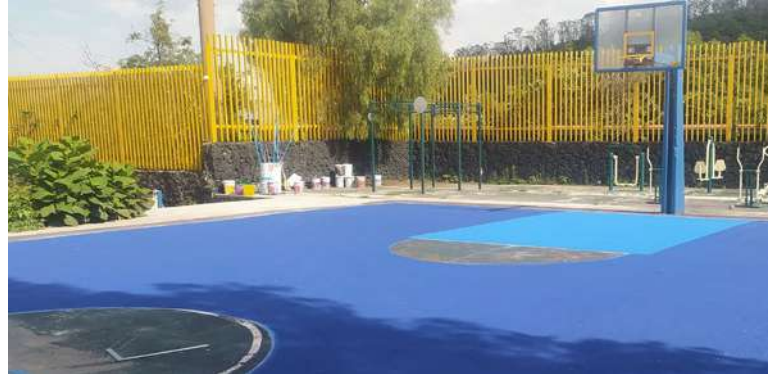
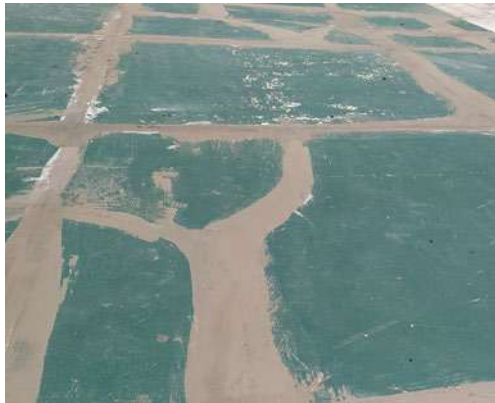
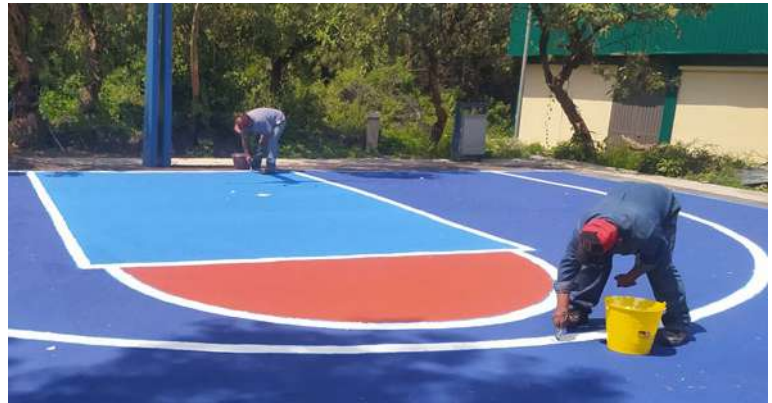
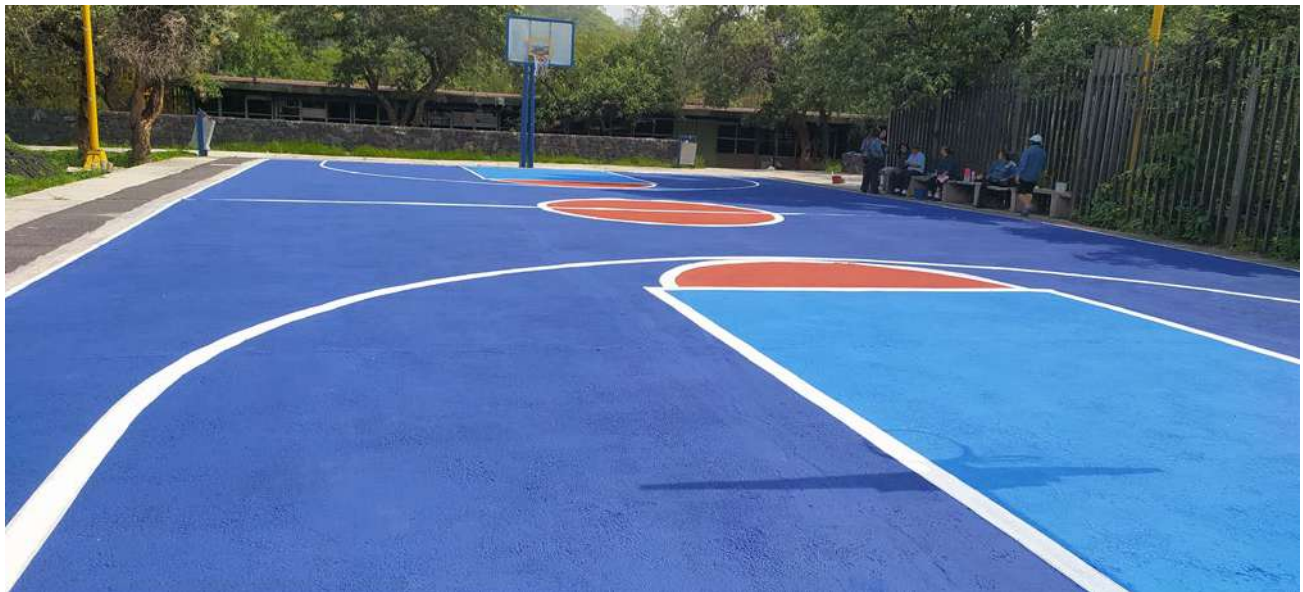
## 6. Aplicación de pintura acrílica en canchas de baloncesto con 1,600 m<sup>2</sup>

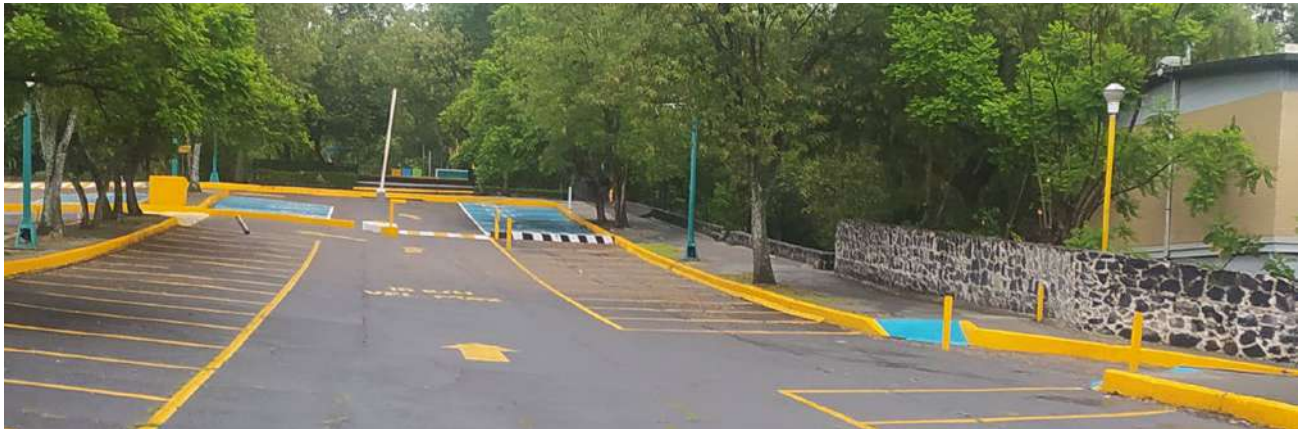
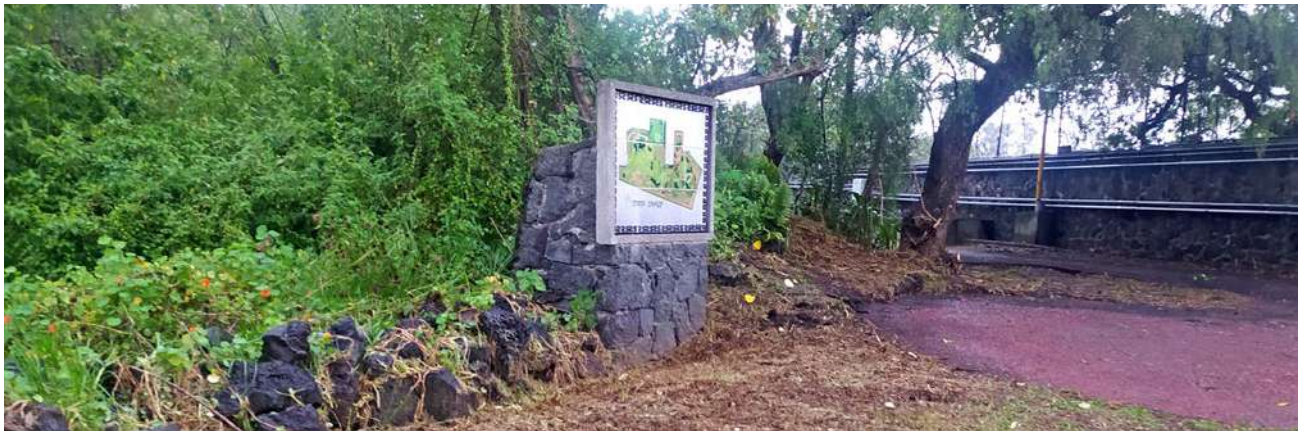
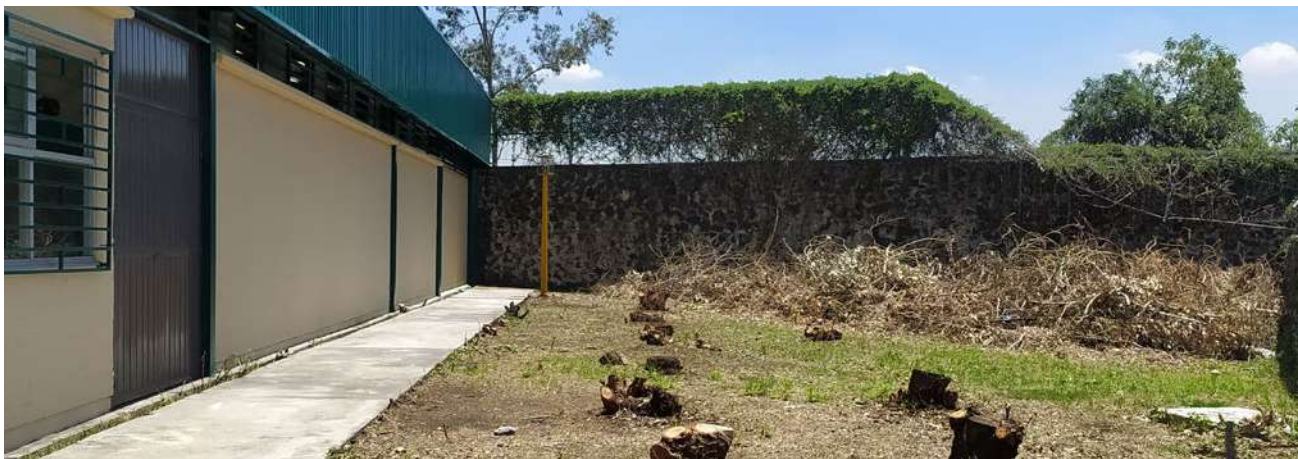
## 7. Poda y deshierbe de estacionamiento, Sendero ecológico y Gimnasio con un total de 3,000 m<sup>2</sup>

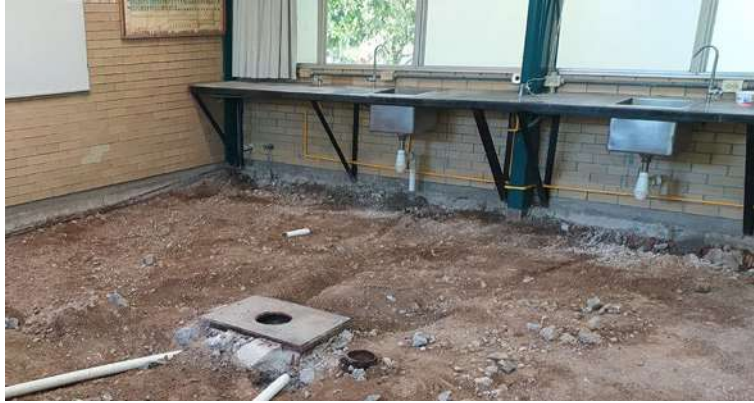
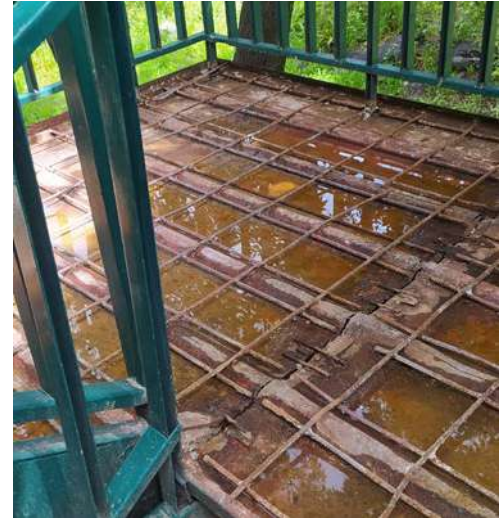
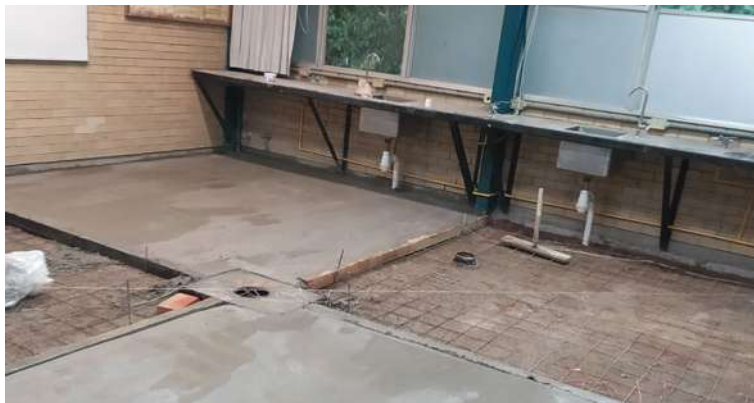
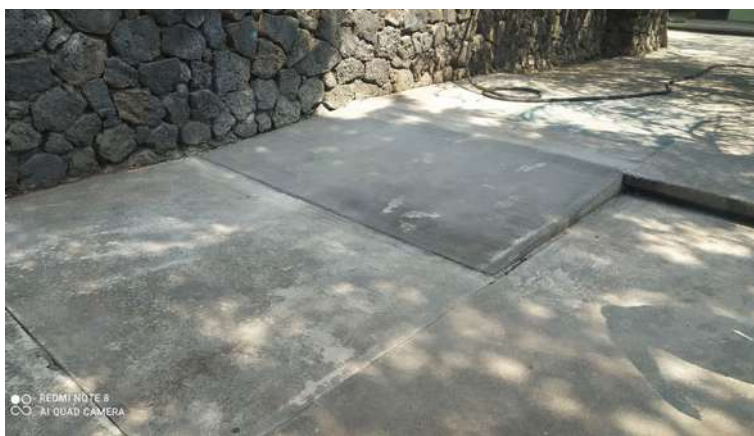
## 8. Reacondicionamiento de firmes de concreto con un total de 100 m<sup>2</sup> sustituidos

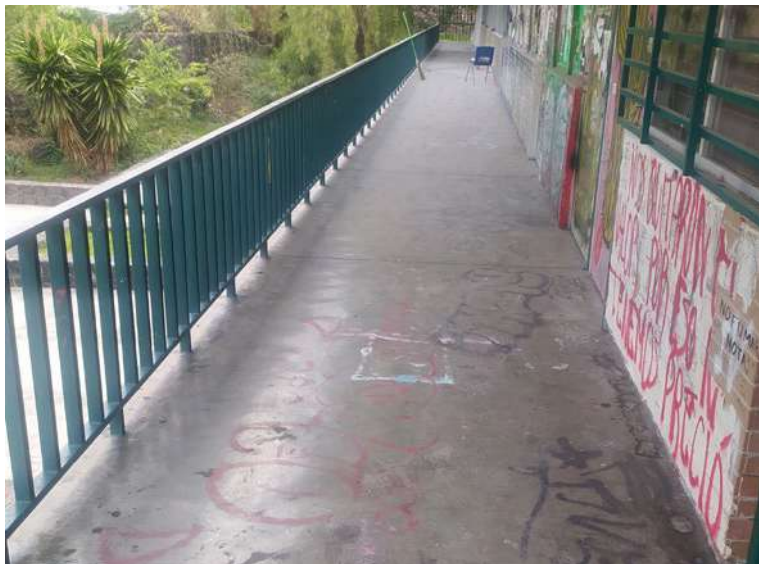
## 9. Martelinado de piso con 200 m<sup>2</sup>

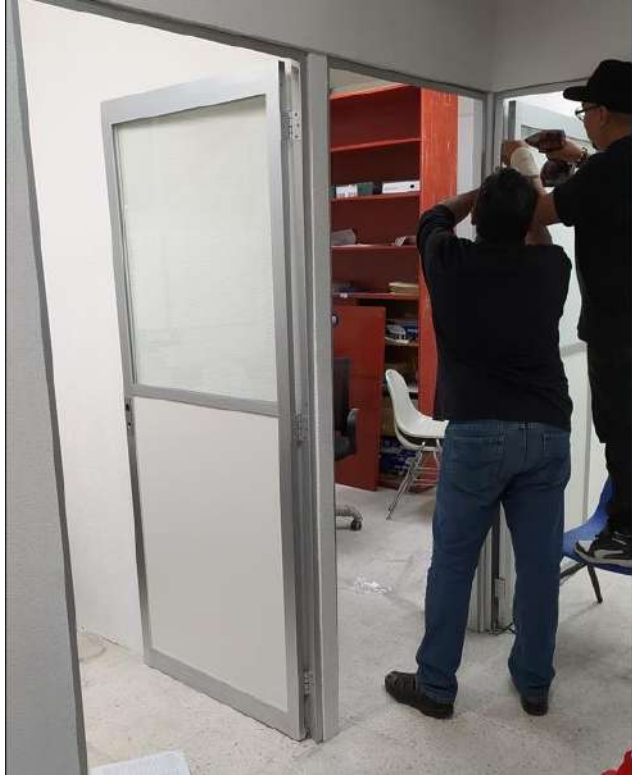
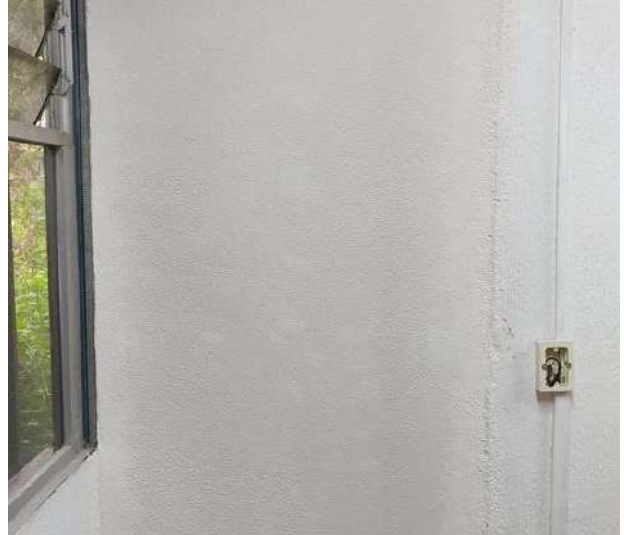
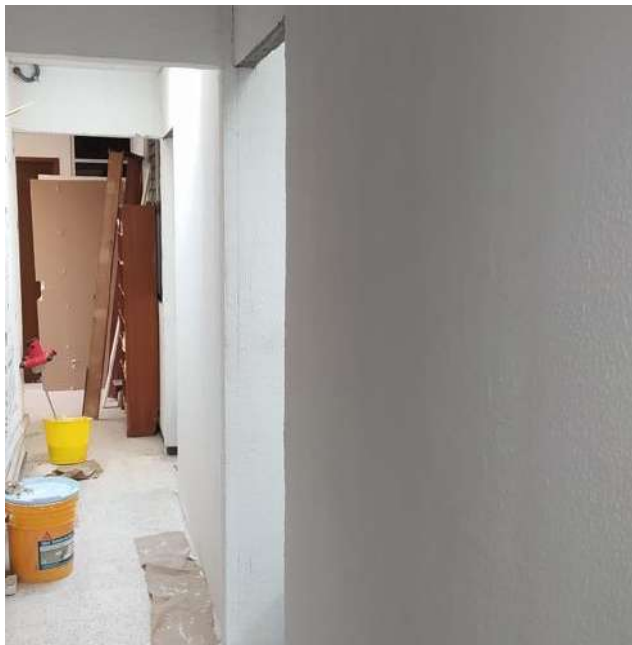
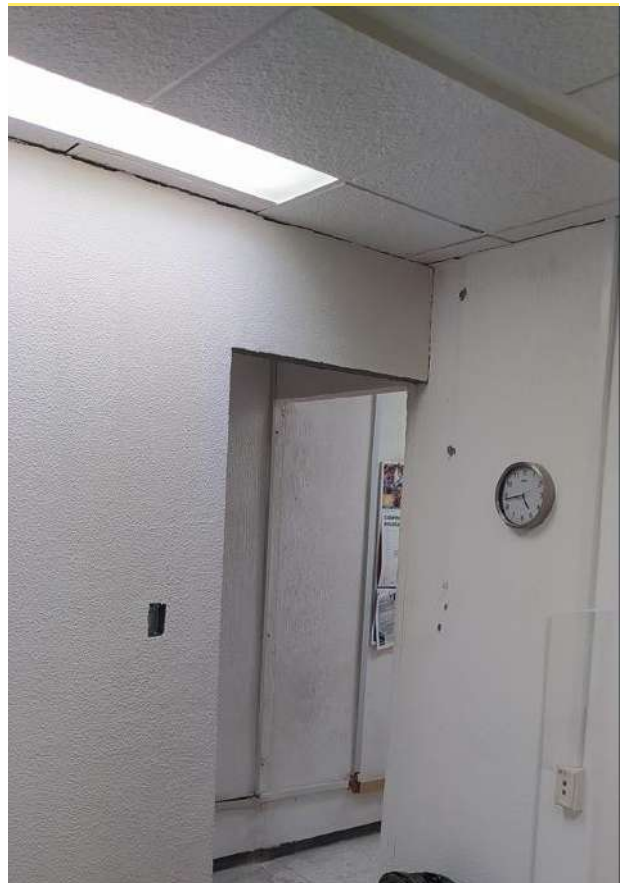
## 10. Fabricación de muros de Durock en área de Dirección con 70 m<sup>2</sup>

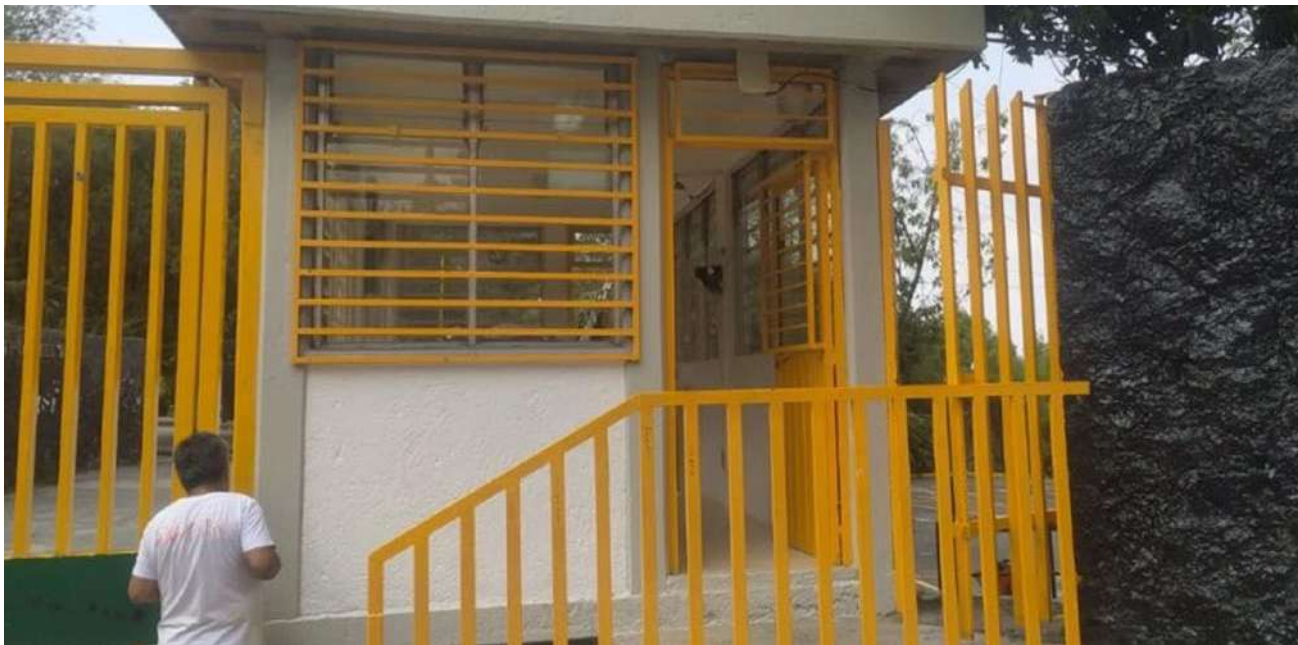
## 11. Reacondicionamiento caseta de vigilancia, aplicación de pintura a 80 m<sup>2</sup>, cambio de 6 piezas de cristales y colocación de 2 piezas de reflectores
