Gaceta  
**CCH**

Suplemento  
7 de noviembre de 2023  
ISSN 0188-6975

# TRABAJOS DE MANTENIMIENTO VERANO 2023

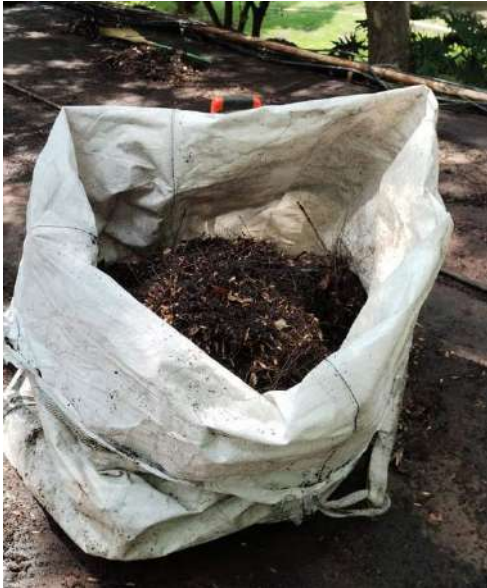
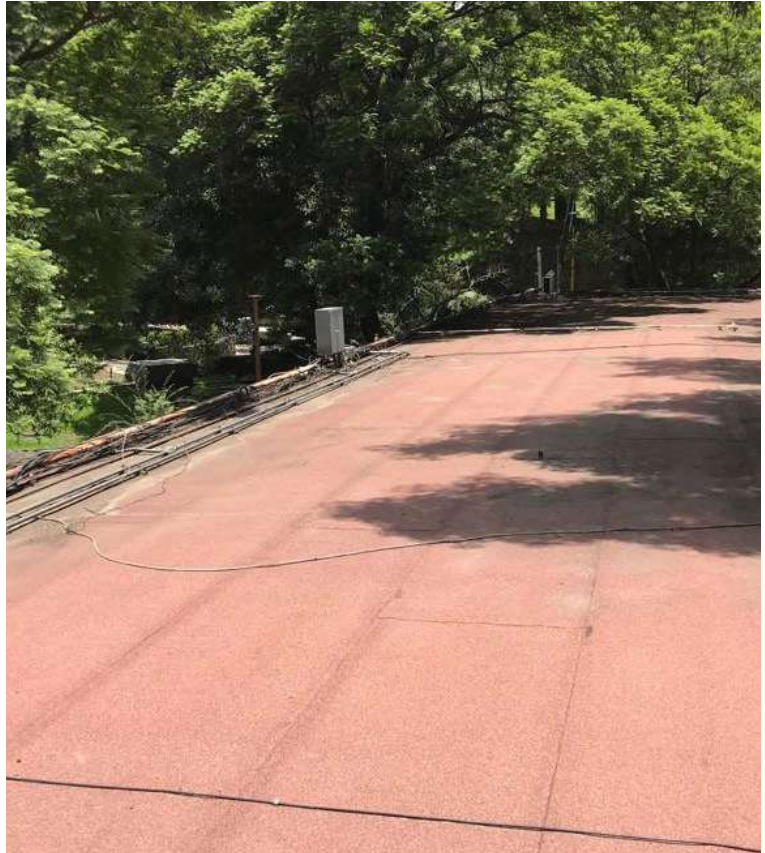
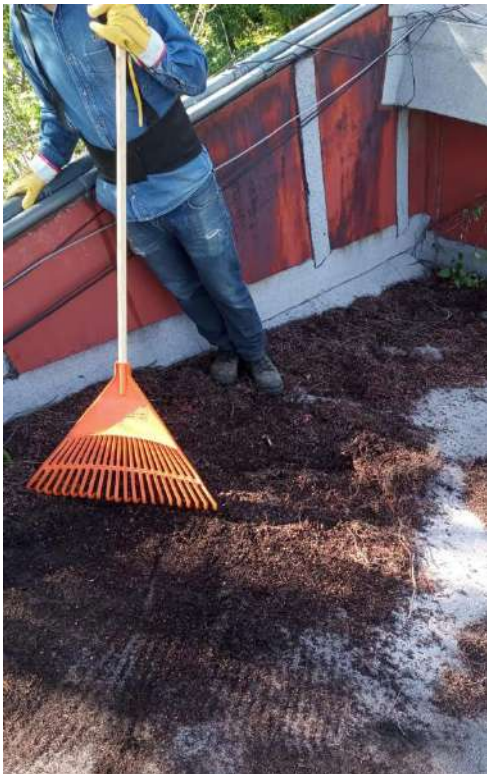
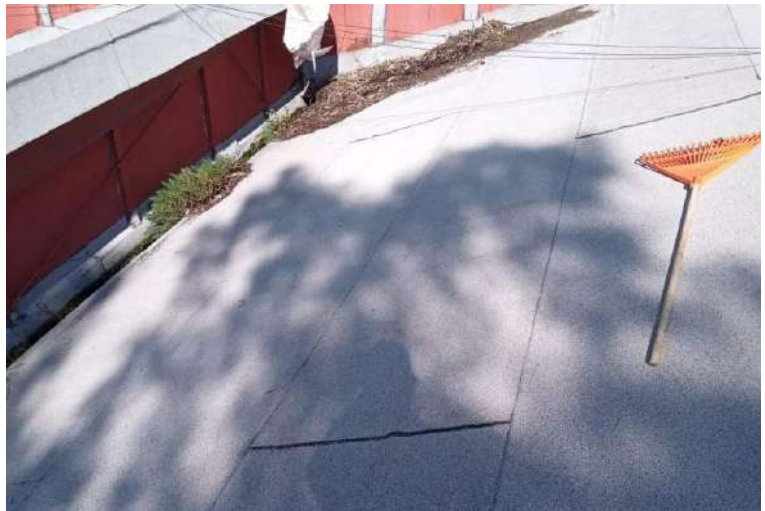
## 12. Barrido de azoteas, Audiovisual, Dirección, edificios C, O y P, para un total de 600 m<sup>2</sup>

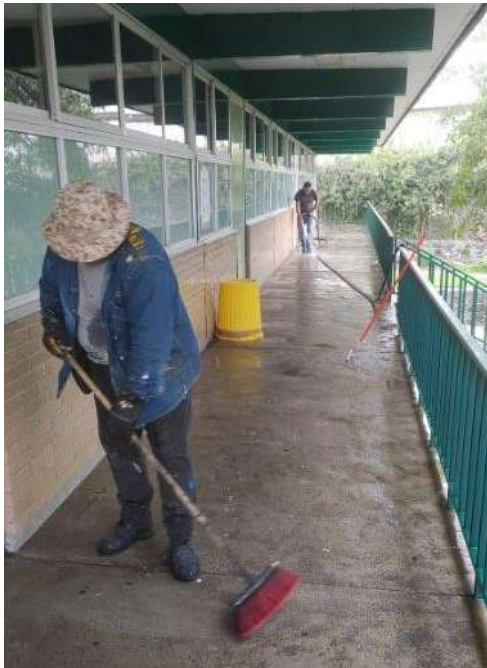
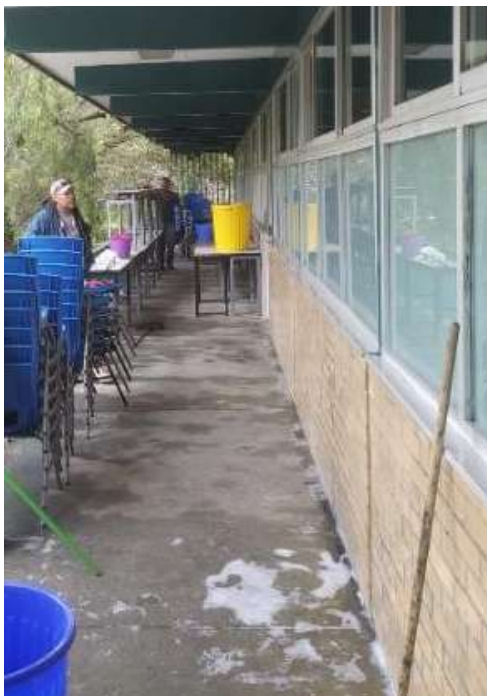
### 13. Realización de limpieza general de 1,200 m<sup>2</sup> en edificios G,H,O, T, además de Dirección, Escolares y Gimnasio
